## INFORME FINAL

### ACCIDENTE DE AERONAVE FORMATO OACI (ANEXO 13 y DOC).

Código: ACCIDENTE -15-17  
Cite: TD- 44 / AIG-2018/ DGAC-382-2018  
Número de páginas: 11

| Fabricante /Modelo / MSN: | CESSNA / C-182P / C18263587 |

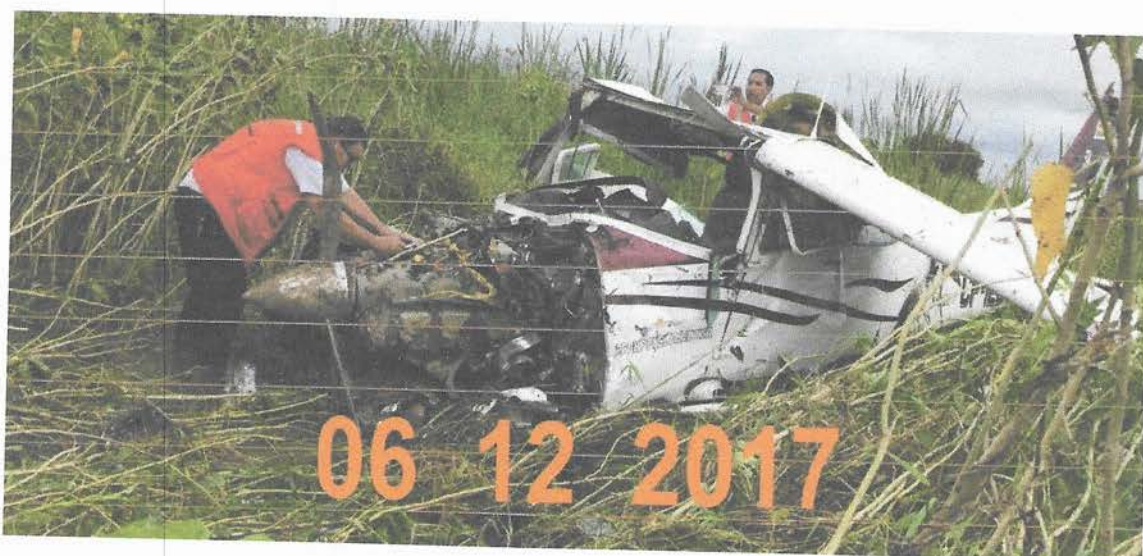
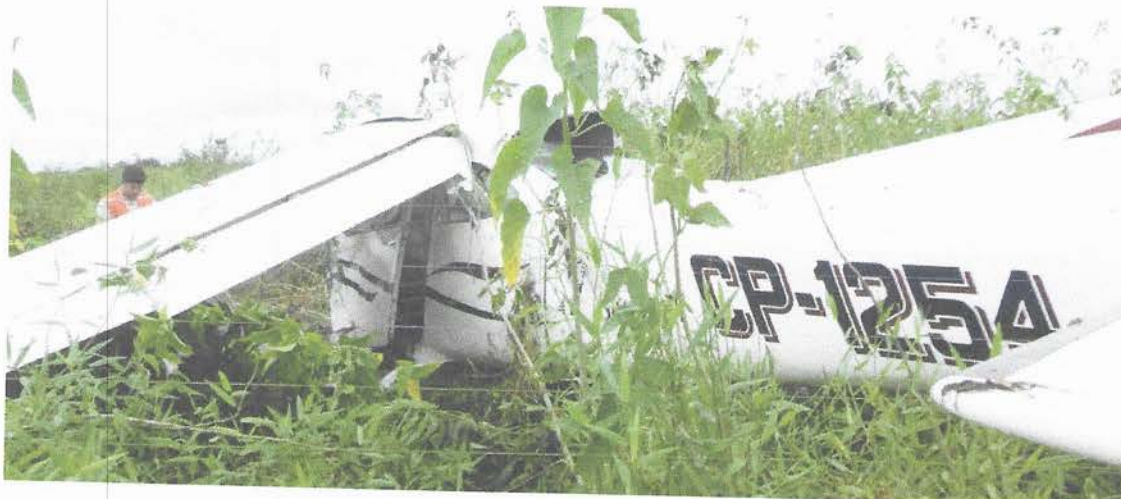
Con daños de consideración en cabina, ala derecha desprendida del fuselaje, panel de instrumentos, motor y hélice.
