INFORME FINAL

ACCIDENTE DE AERONAVE FORMATO OACI (ANEXO 13 Y DOC. 9756 PARTE IV)

Código: ACC-09-17
CITE: DGAC- 17012-AIG- 0341/2018
Número de páginas: 22

PROPIETARIO:	HILDA J. MONTANO DE IRIARTE.
OPERADOR:	PRIVADO
BASE DE OPERACIONES:	AEROPUERTO “JORGE WILSTERMANN-COCHABAMBA”
FABRICANTE/MODELO/MSN:	CESSNA T206H, SERIAL N° T20608406
MARCA DE NACIONALIDAD:	CP- 2442
LUGAR DEL ACCIDENTE:	PROXIMO AL UMBRAL PISTA 22 SLCB
FECHA Y HORA DEL ACCIDENTE:	04/ 07/ 2017 16:51 Hora Local (LT) – 4 GMT

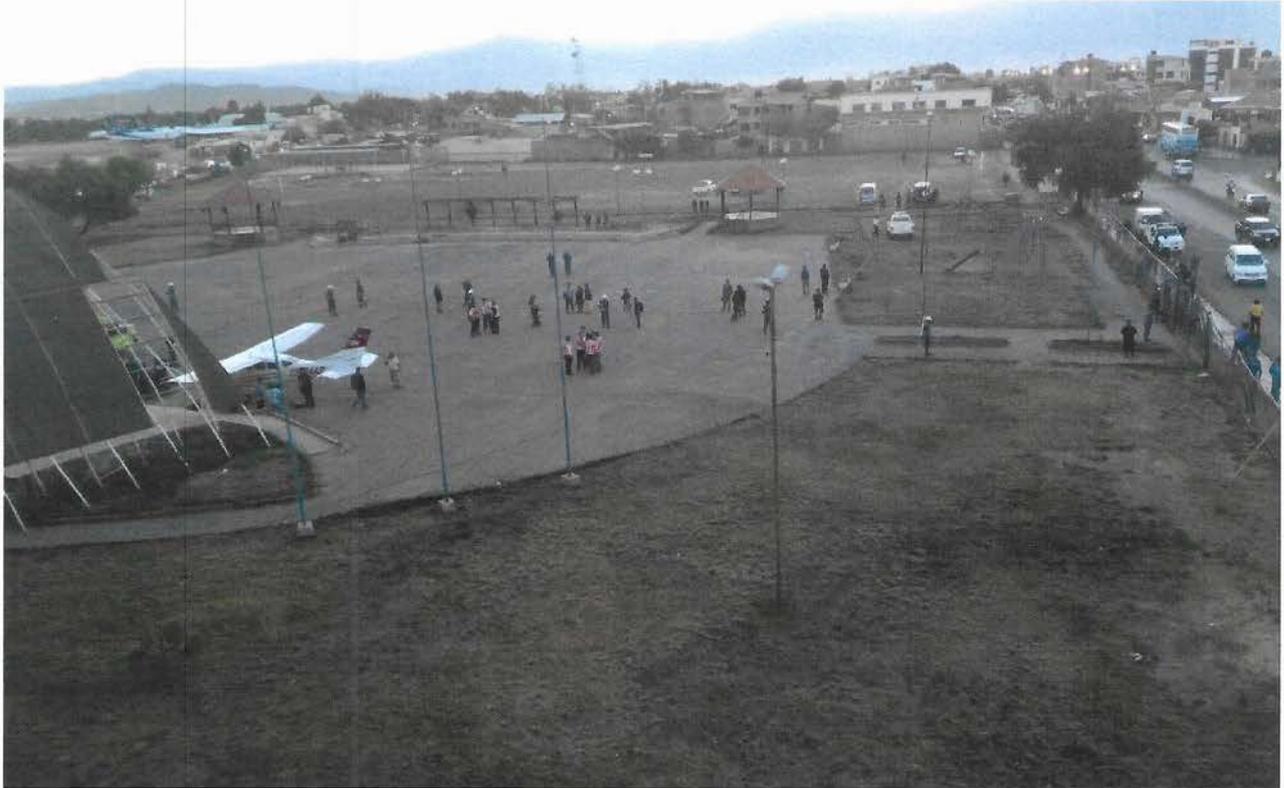
UBICACIÓN DEL LUGAR DEL ACCIDENTE EN EL PARQUE

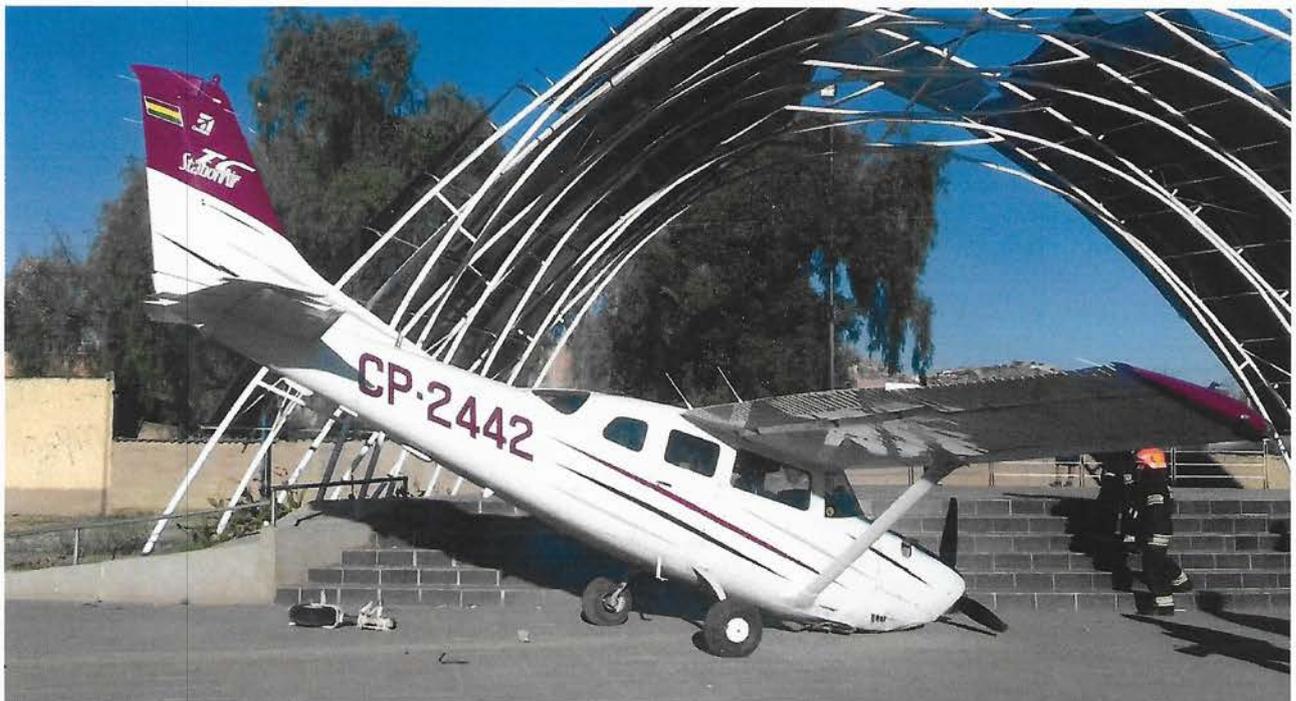
POSICION FINAL COMO QUEDO LA AERONAVE

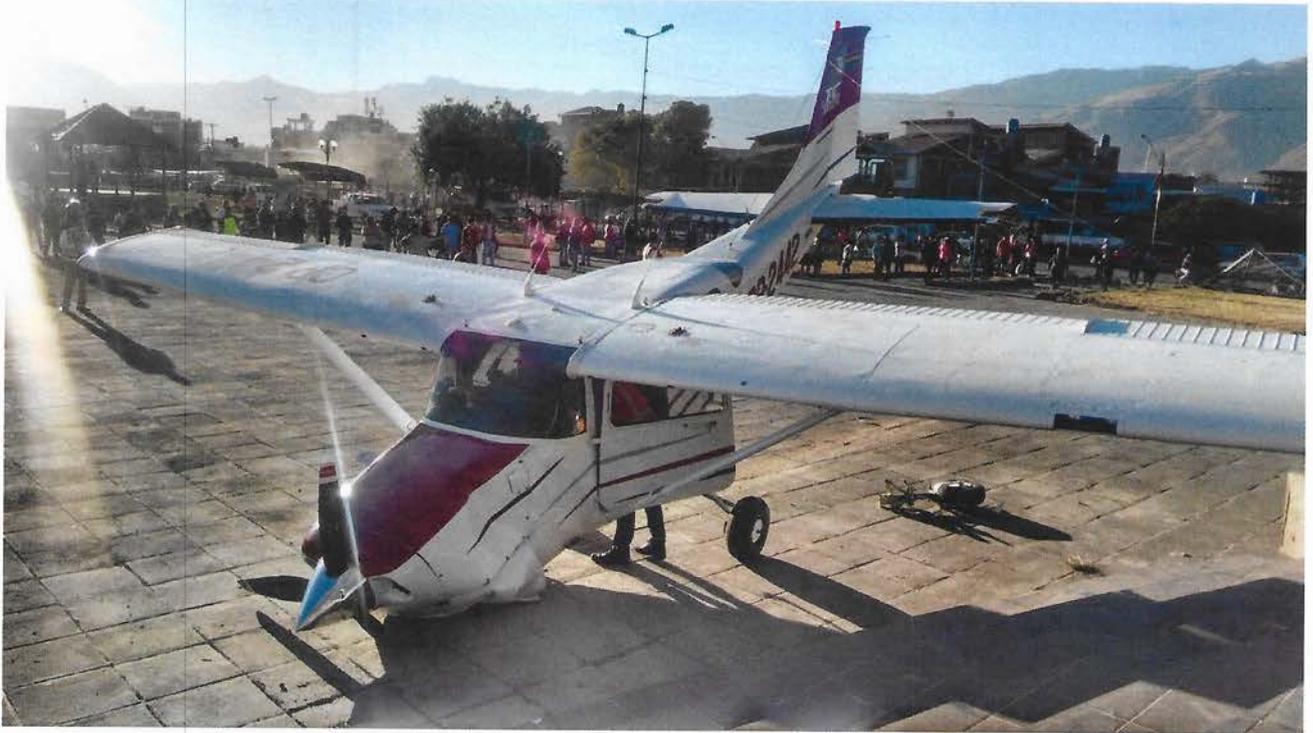
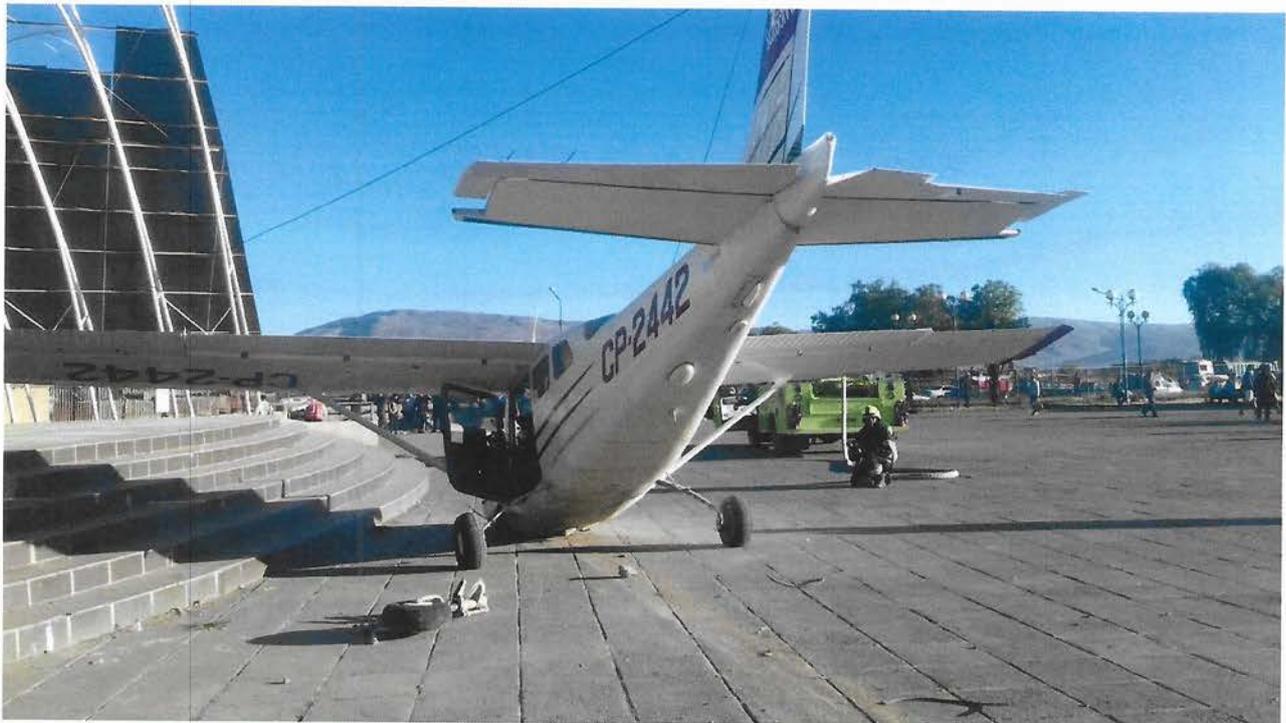
POSICION FINAL COMO QUEDO LA AERONAVE

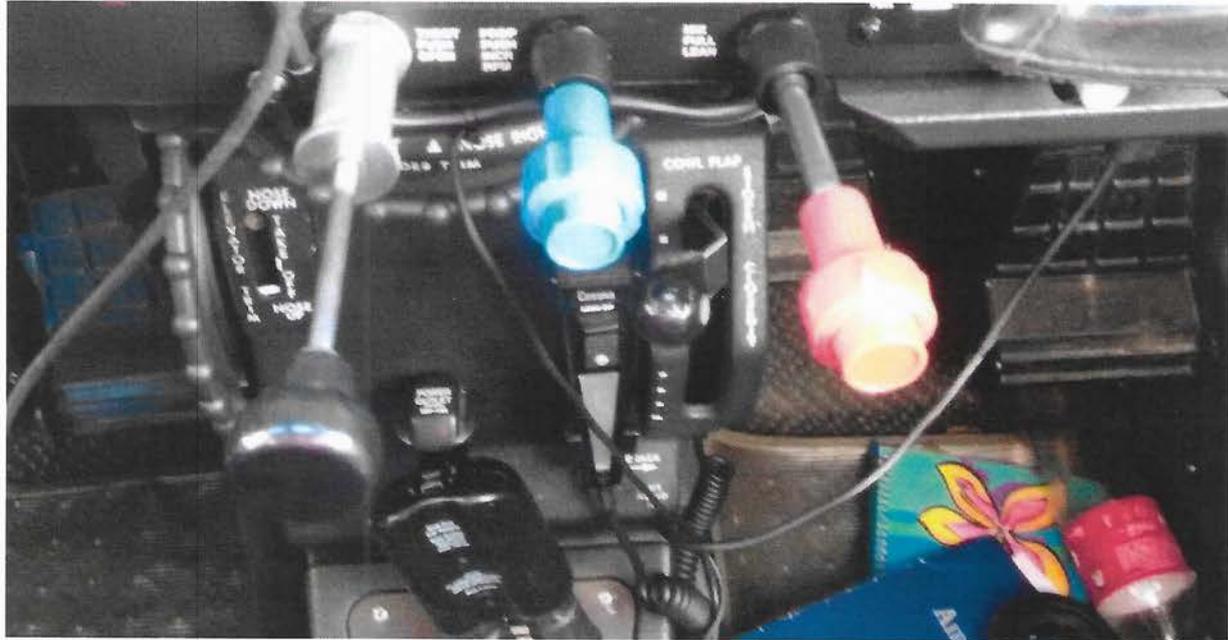
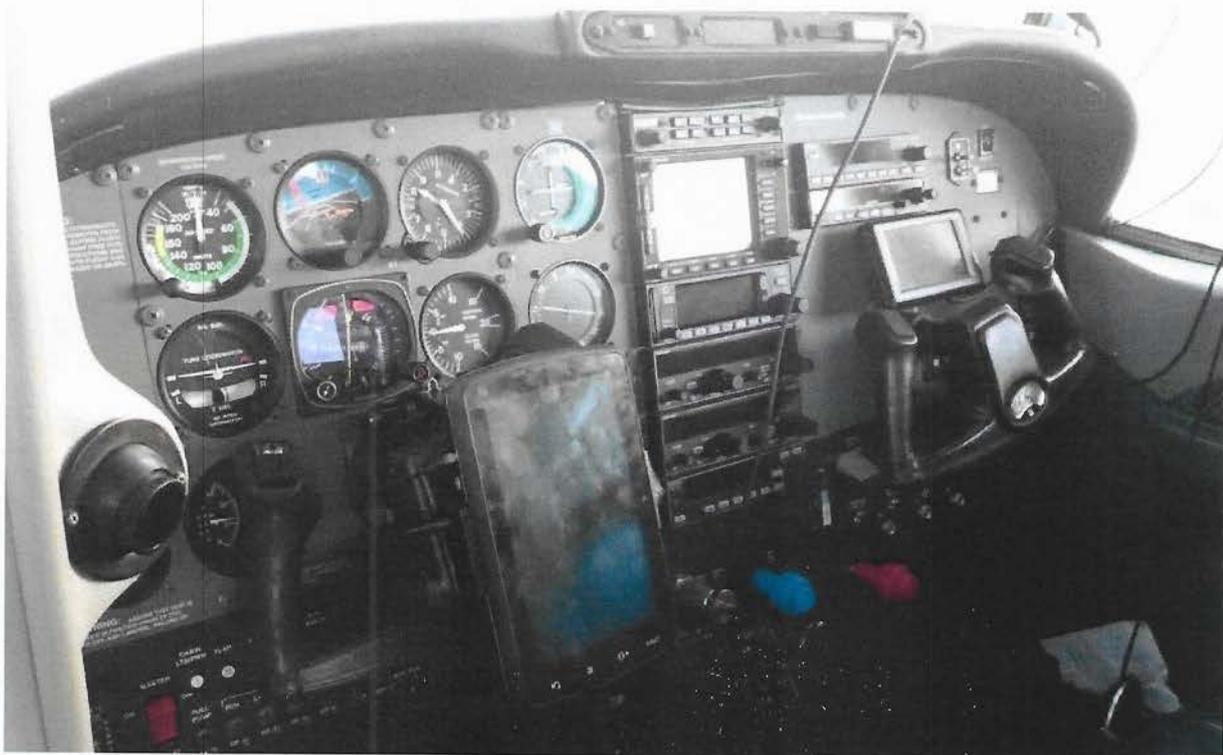
Al encontrar la aeronave sin ningún daño adicional al ya descrito, se identificó la condición el mando de potencia (Acelerador) del motor y control de mezcla (Fuel Flow) ambos cortados y el control de revoluciones del motor (RPM's) todo adentro (Full High Rpm's). Se realizó la verificación de la cantidad de combustible en los dos tanques encontrando el tanque izquierdo con 20 galones y el tanque derecho sin combustible. No se produjo fuego.

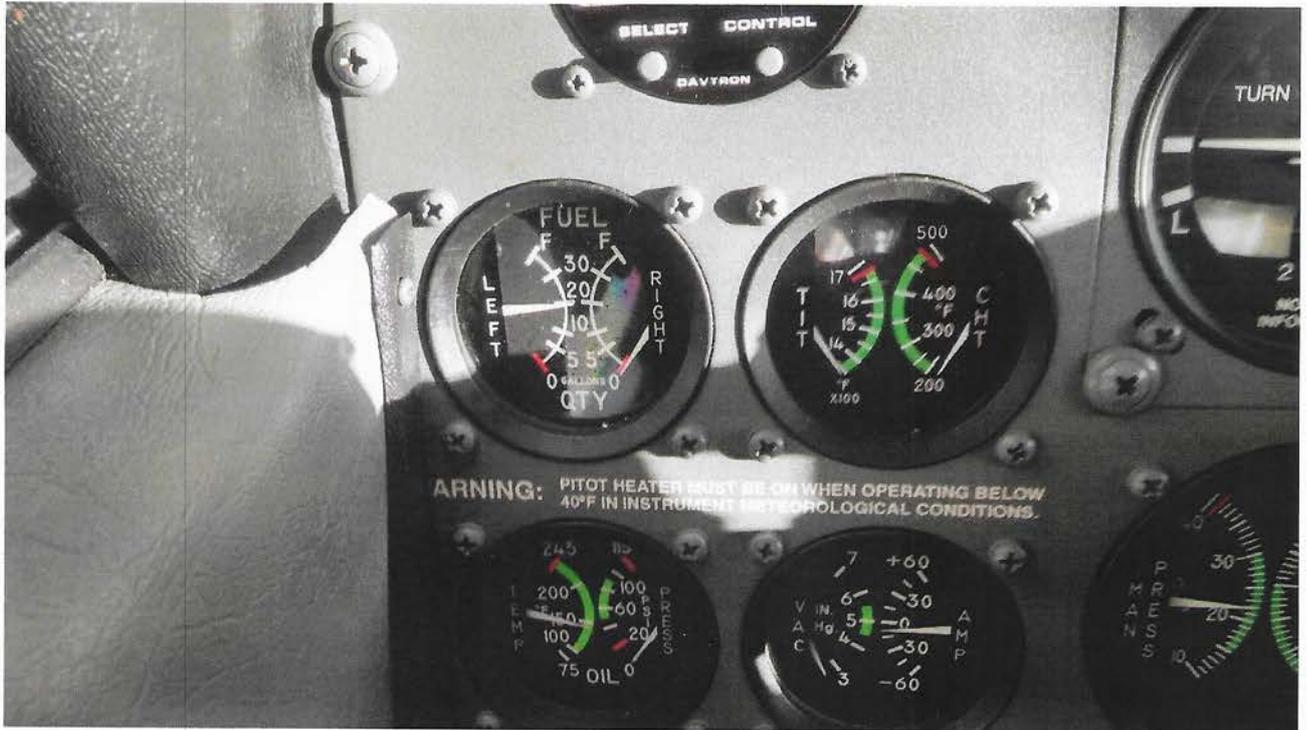
INDICADORES DE CANTIDAD DE COMBUSTIBLE

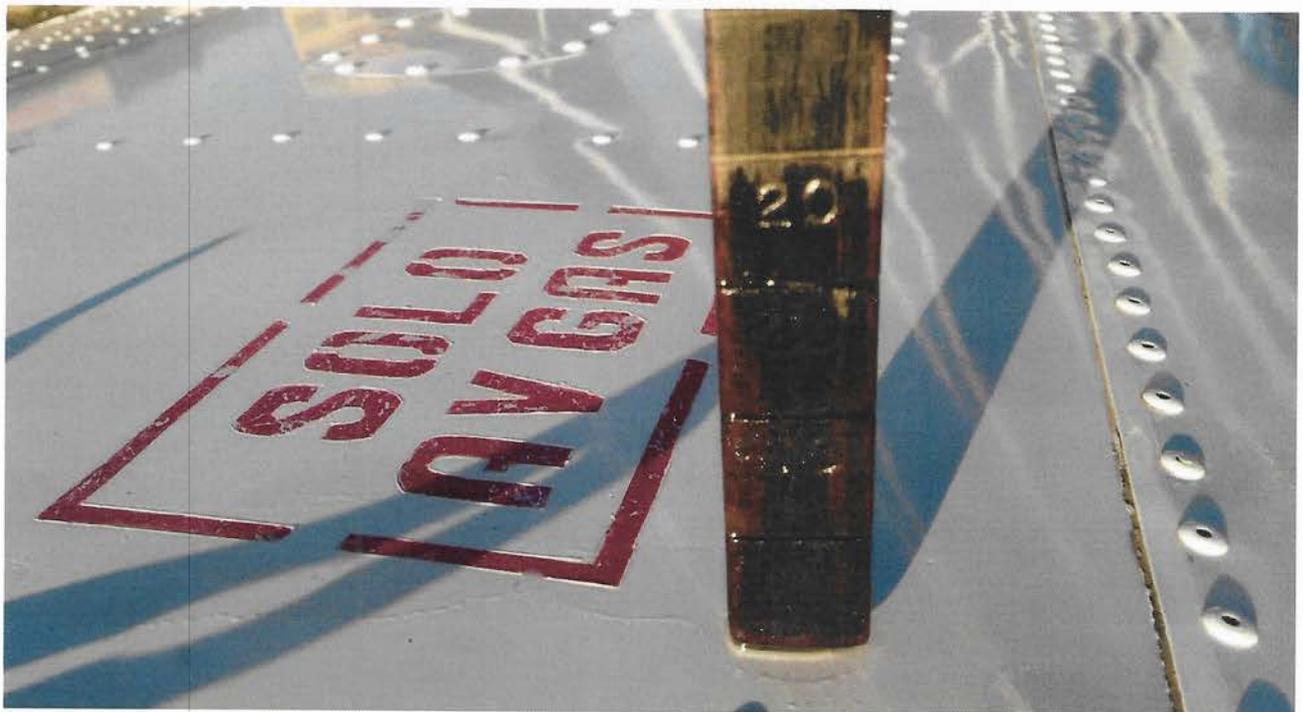
CANTIDAD DE COMBUSTIBLE DEL TANQUE IZQUIERDO

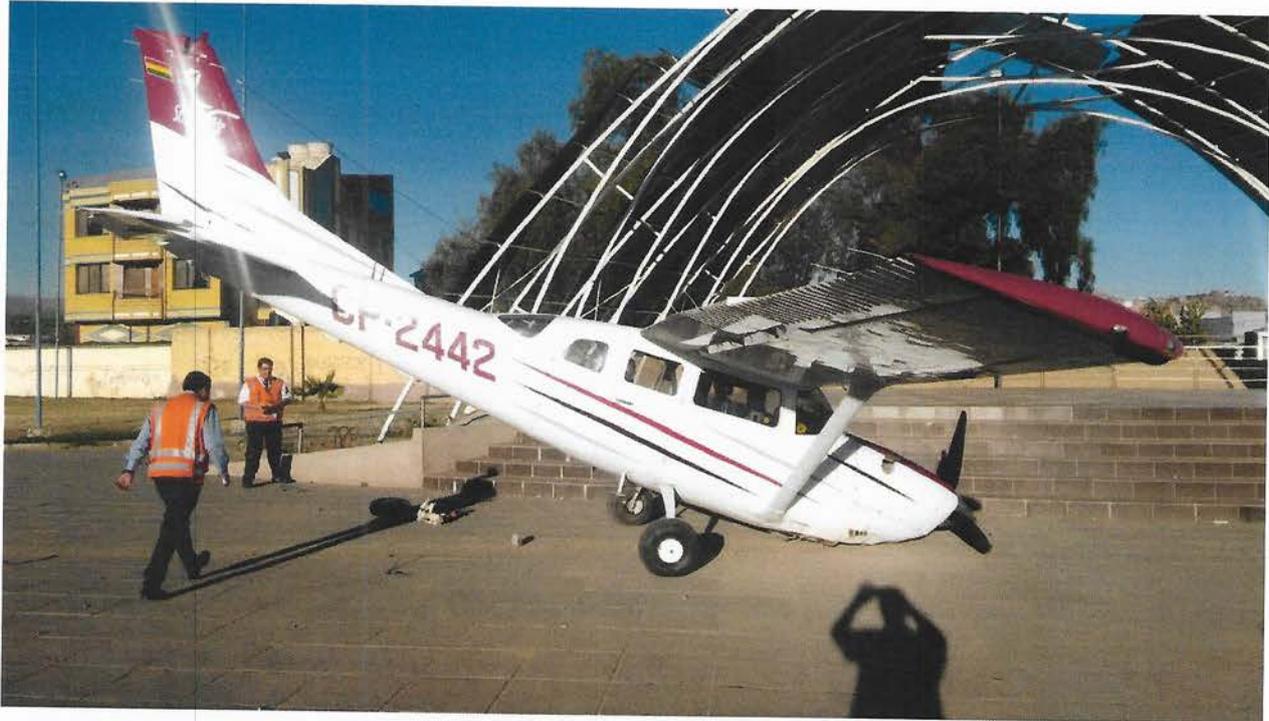
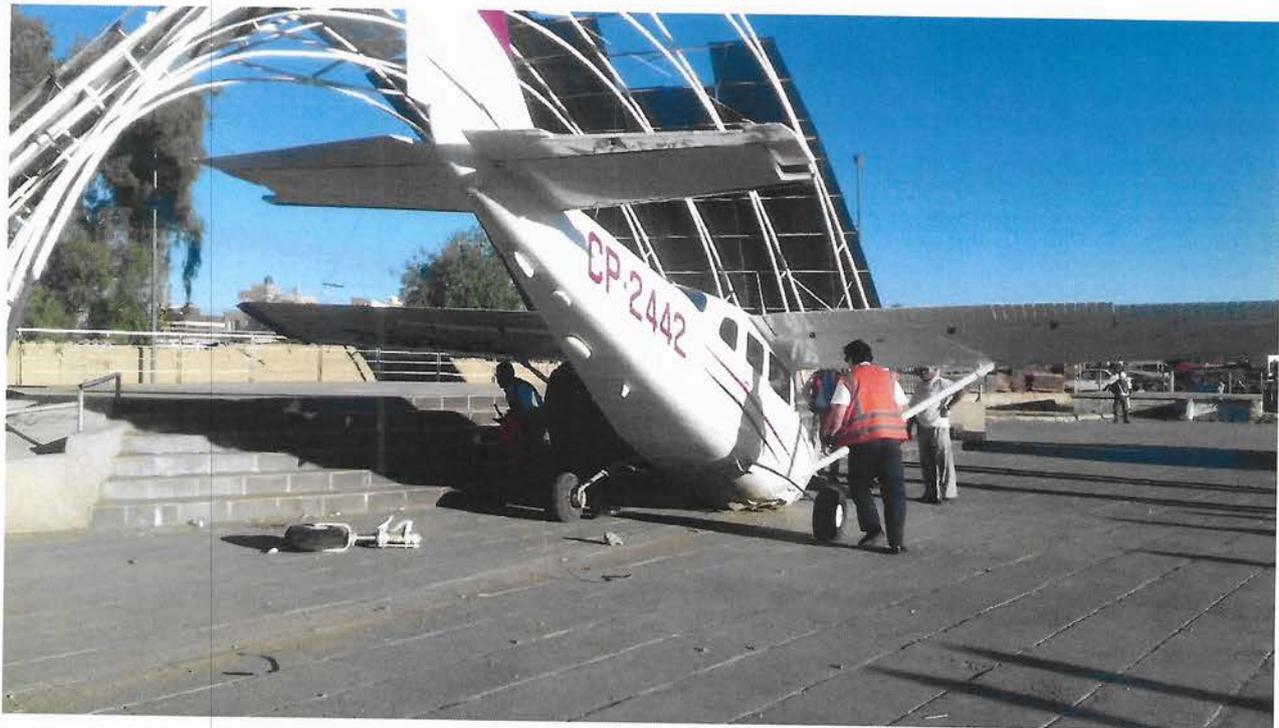
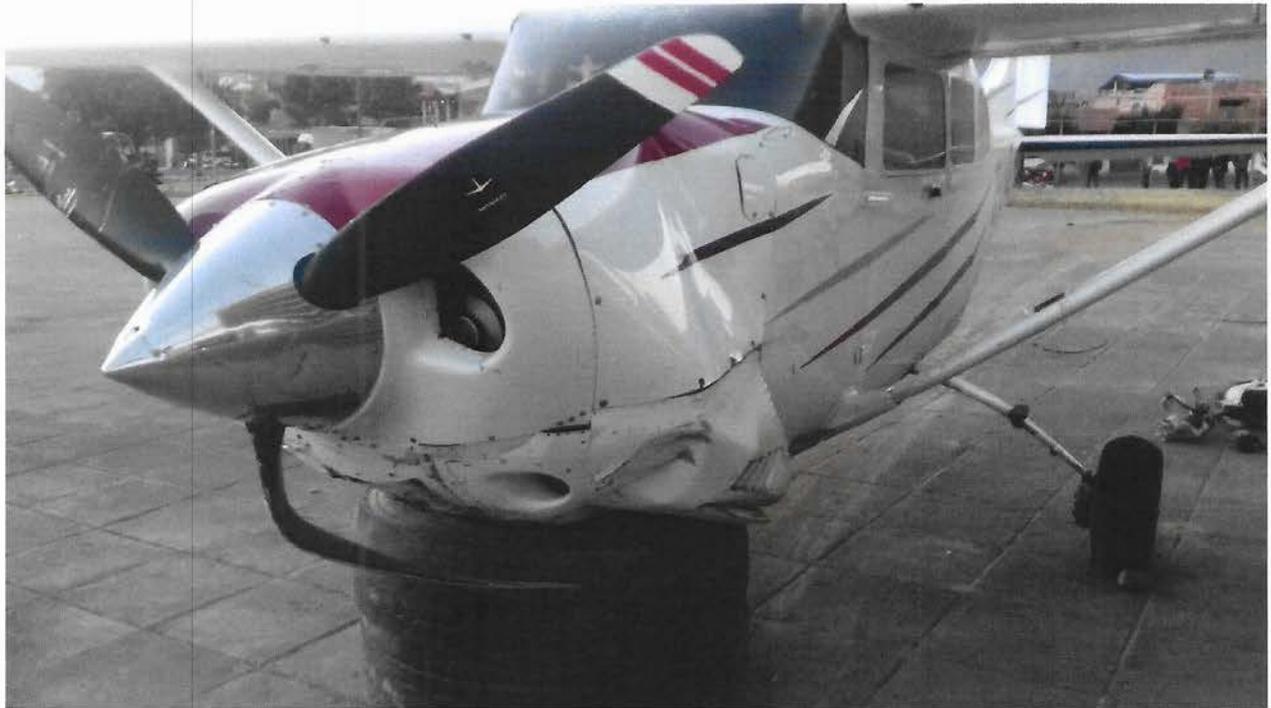
La aeronave sufrió daños de consideración. Las fotografías muestran objetivamente los daños causados por el impacto a tierra, en el tren de nariz, capo de motor y hélice considerados como daños mayores.

DAÑOS EN NAVE MOTOR Y HÉLICE

Hélices. Con una de las tres palas doblada hacia atrás, por el impacto.

Tren de Nariz. Con fractura y desprendimiento de su soporte a consecuencia del impacto con el terreno.

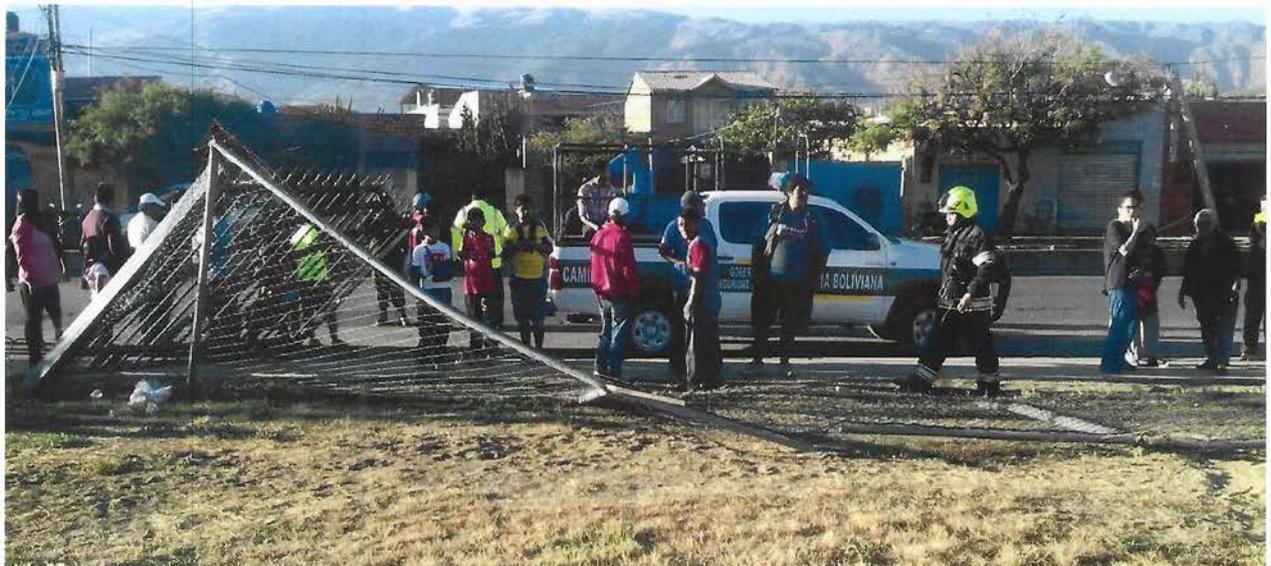
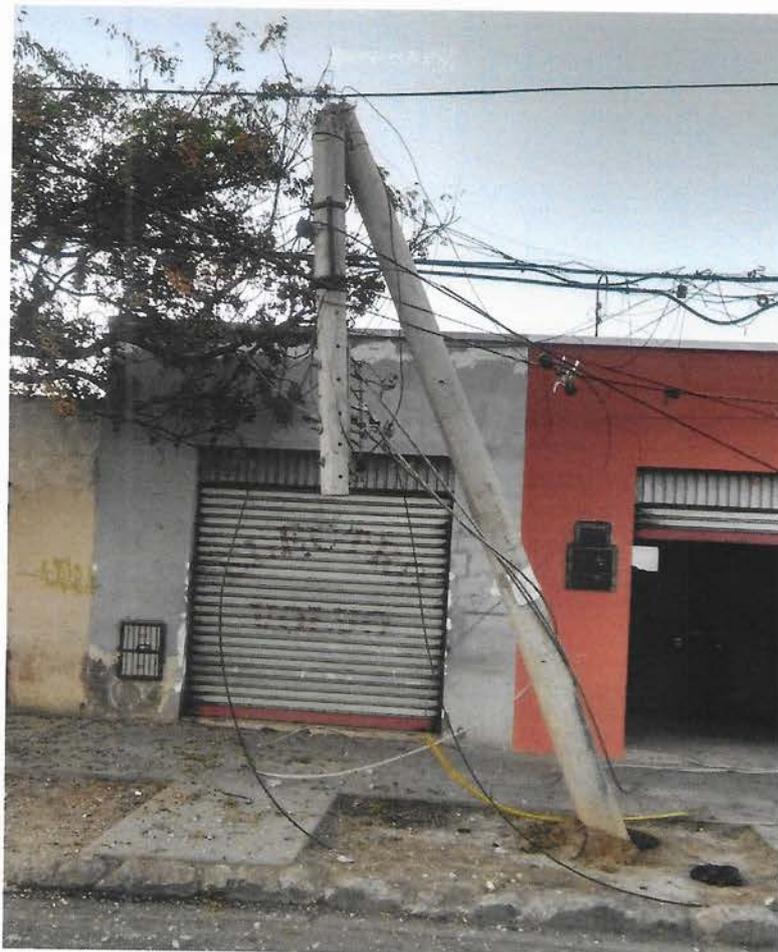
DAÑOS EN LA MALLA DEL PARQUE - POSTE Y CABLES DEL ALUMBRADO PÚBLICO

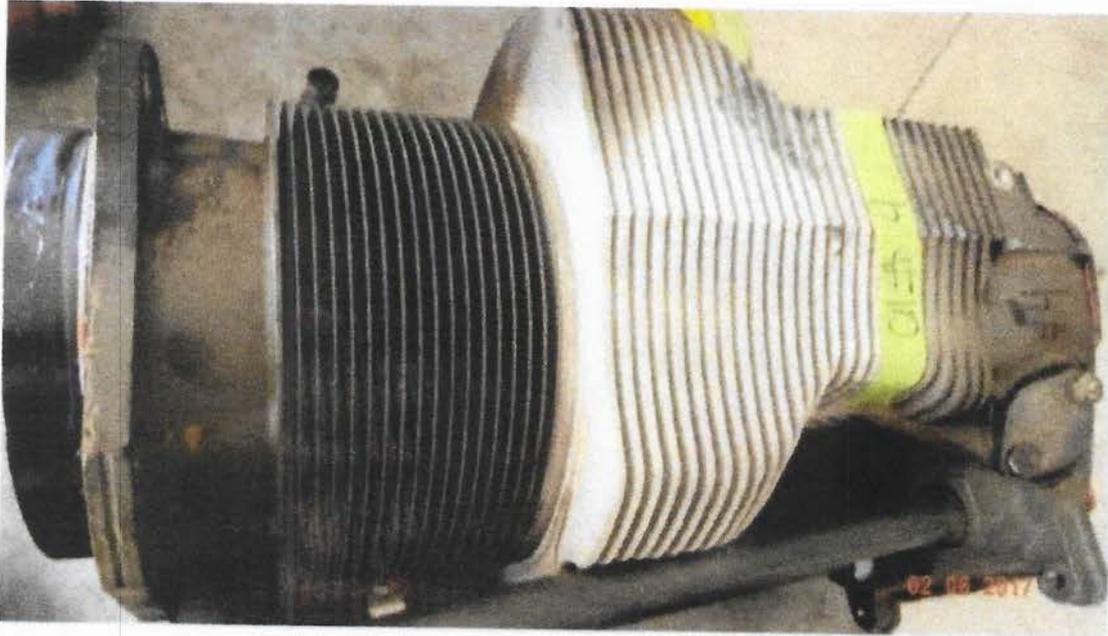
- **BARRIL DE LOS CILINDROS**, pistones y bielas N° 3, 4, 5 y 6, con indicios de recalentamiento, como se observa en las tomas fotográficas.
- **CILINDRO N° 4** con recalentamiento e indicios de desprendimiento del barril, con fuga de gases de la cámara de combustión.

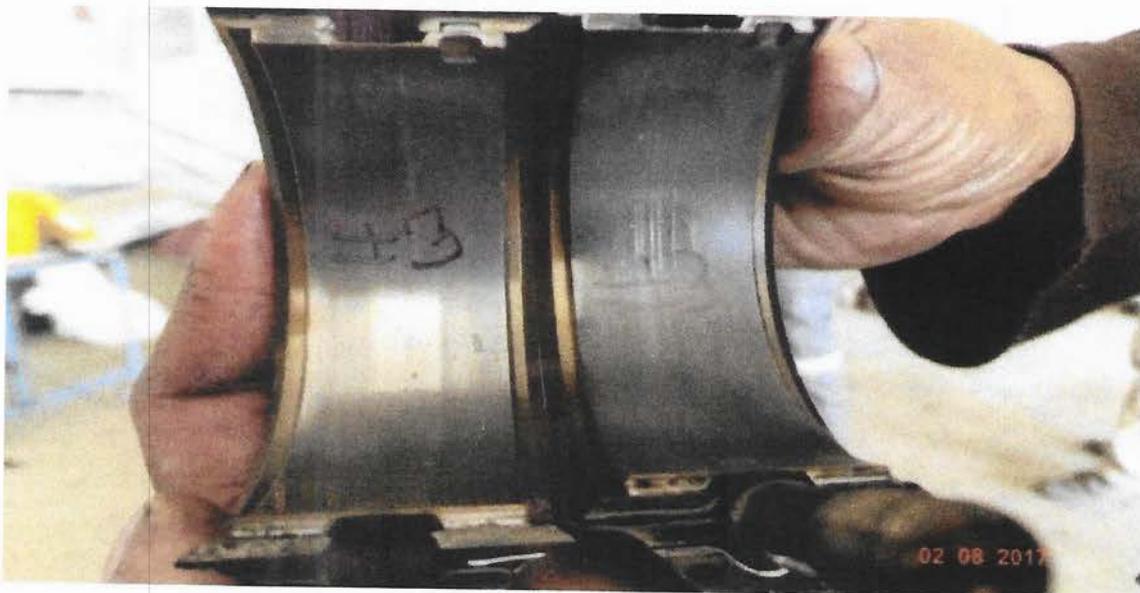
- **COJINETES DE BIELAS** con recalentamiento y ralladuras.

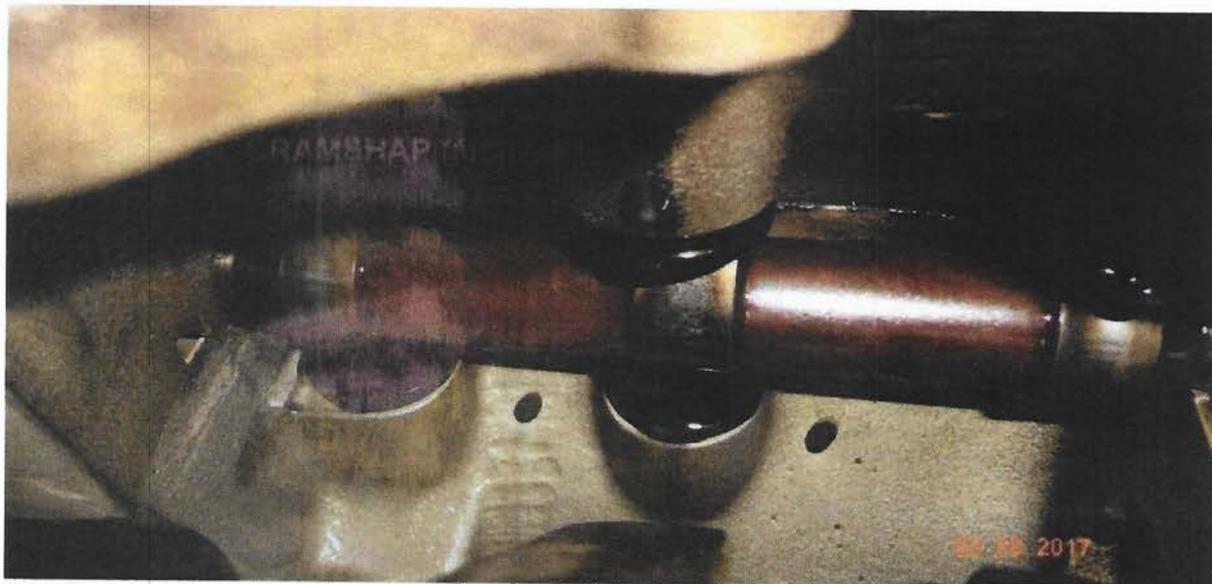
- **LEVAS DEL CRAMSHAP** (árbol de levas) con desgaste y salpicaduras.

- **BLOCK DE PODER (BANCADA DE MOTOR)** Se observaron desgastes y picaduras serias en las levas del cramshap, situación que hubiese ocasionado deficiencia en lubricación de los cilindros. Posible elemento causal para la ocurrencia del suceso.
- **SISTEMA DE ACEITE** En el sistema de lubricación, se revisaron la condición del aceite, bomba de aceite, conductos de lubricación del block de poder, del cigüeñal y cilindros.
- Se tomaron muestras del aceite del radiador del motor, muestra de sedimentos en el cuello del cigüeñal y muestra del aceite sin contaminación del depósito de la empresa, para realizar un estudio de contaminación y viscosidad apropiada del aceite, prueba realizada en un laboratorio calificado para esta función.

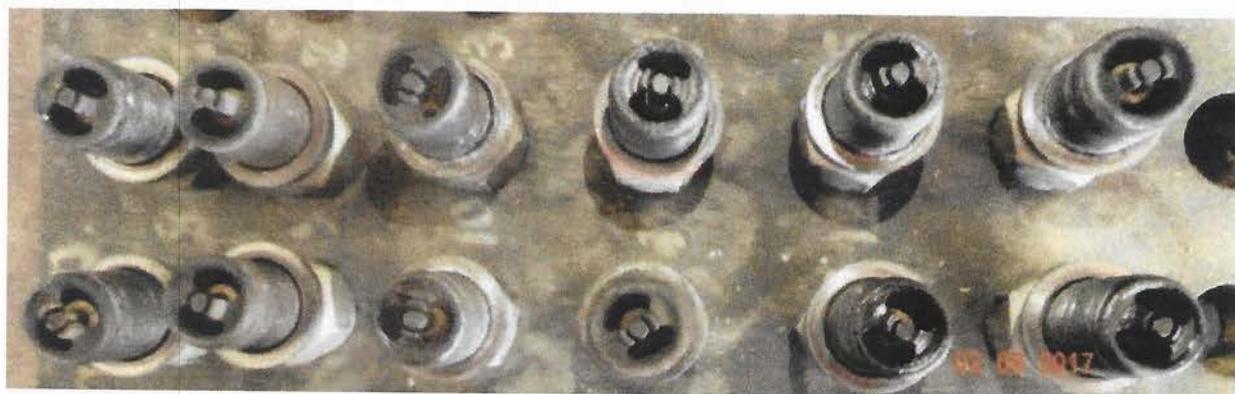
- **BUJÍAS CON ELECTRODOS BLANQUECINOS.** Con señales de recalentamiento.

- **SISTEMA DE IGNICION.** Magneto izquierda y derecho. Se verifico con 28° grados en sincronización con el punto muerto superior del cilindro N° 1 (20° es lo normal). Posible causa de recalentamiento en el MOTOR.
