#### INFORME FINAL

### ACCIDENTE DE AERONAVE FORMATO OACI (ANEXO 13 Y DOC. 9756 PARTE IV)

Código: ACC-08-17 AIG-0189/2017 - DGAC /14832/2017/0016 Número de páginas: 12

Joaquín Ponce Ureña	
Privado	
Trinidad ( Con base temporal Santa Cruz)	
CESSNA / U206G / U20606570	
CP-2846	
Zona selvática de provincia Itenez a 86 millas de TDD.	
24 / 05 / 201706:21 LT – 4 GMT

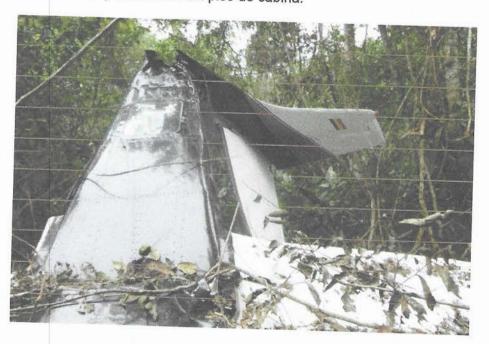
Con daños de consideración en:

- Panel de instrumentos, montantes de motor, pared de fuego, cabina, costillas y largueros del fuselaje.
- Con fractura de fuselaje a nivel del empenaje de cola.
- Con daños en láminas y cuadernas del piso de cabina.

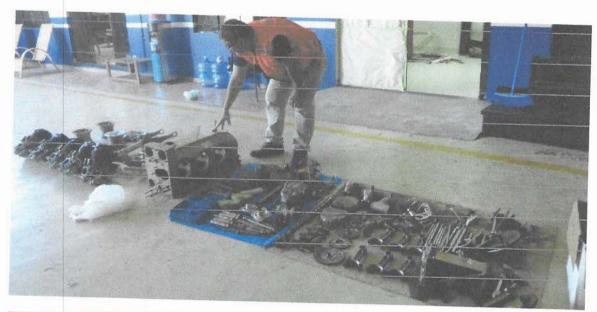
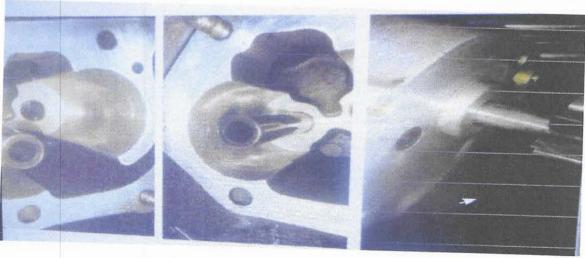
Se realizó una apertura del motor para determinar posibles fallas en una OMA certificada.

La Unidad AIG (Investigación de Accidentes e Incidentes) determinó, que la causa probable del accidente, presumiblemente se debió a una falla mecánica (de acuerdo a los indicios encontrados en la apertura del motor), acompañado por condiciones meteorológicas adversas y no tener visibilidad para encontrar un claro donde poder realizar un aterrizaje de emergencia.
