## INFORME FINAL

### ACCIDENTE DE AERONAVE

Código: INCID GRAV-07-17

Propietario:	VICTOR HUGO CASTEDO BARBA
Operador:	PRIVADO
Base de Operaciones:	SANTA CRUZ
Fabricante /Modelo / MSN:	CESSNA / 210E / 11058616
Marca de nacionalidad:	CP-2858
Lugar del Incidente Grave:	AEROPUERTO EL TROMPILLO
Coordenadas del lugar:	17° 48' 54,60" S / 63° 17' 7,20" O
Fecha:	03-06-17
Hora del Incidente Grave:	1520 UTC / 11:20 LT (aproximadamente)

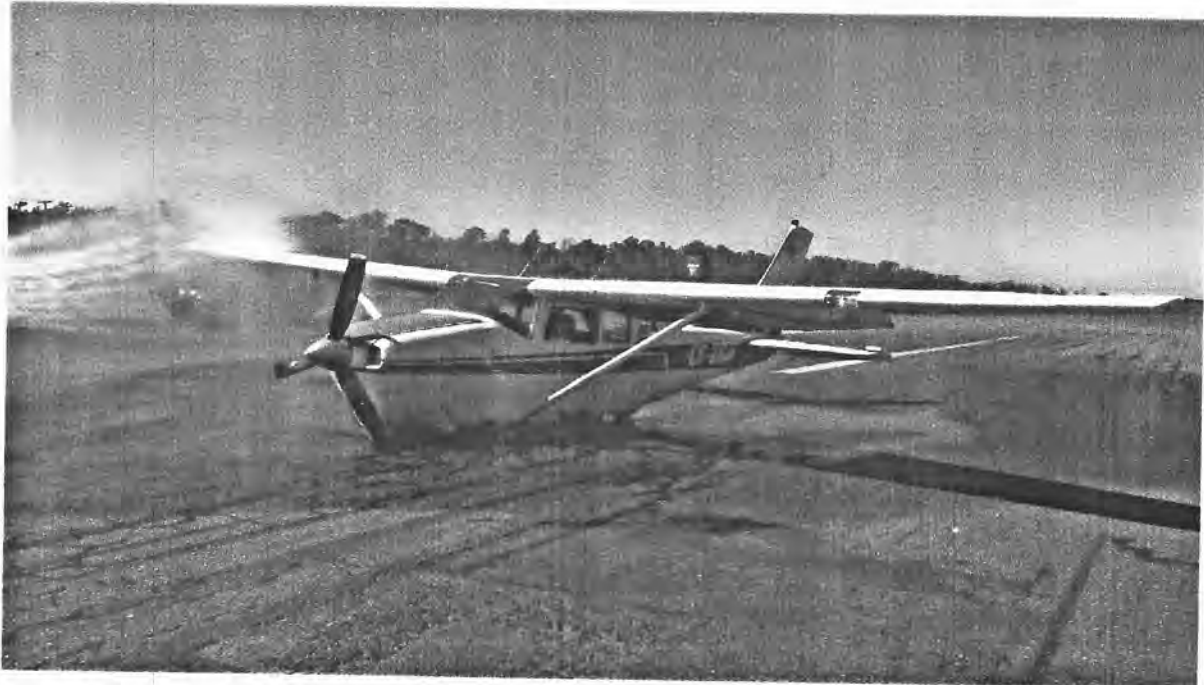
La aeronave ingreso a la pista 15 con fuertes vientos del norte a plena luz del día logrando aterrizar la aeronave con los trenes retraídos, inmediatamente SEI de El Trompillo asistió al lugar del suceso para asegurar la aeronave de posibles indicios de fuego, rociándolo con abundante agua.

El piloto y pasajero abandonaron la aeronave por sus propios medios sin evidencias de lesiones ambos ilesos, la aeronave sufrió daños substanciales la misma fue suspendida utilizando un tecele en el lugar del suceso para la extensión del tren, inicialmente tren de nariz no fue activado el mismo fue asegurado manualmente al igual que el tren izquierdo, ambos no aseguraban. La aeronave fue remolcada hasta el hangar 108 para su investigación.

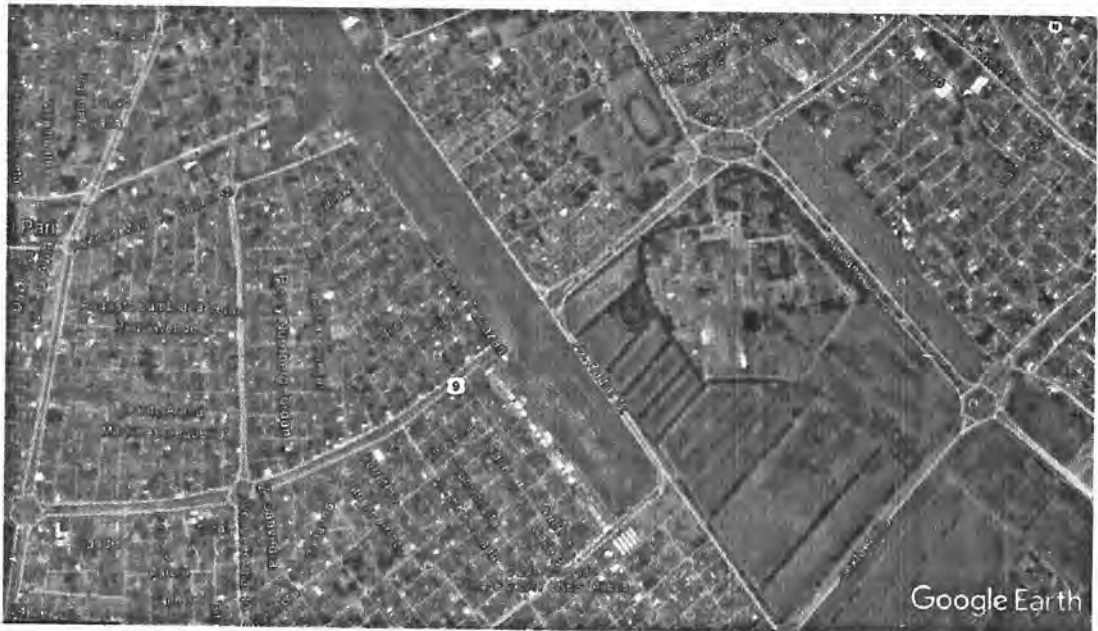
El incidente grave de la aeronave fue en las coordenadas 17° 48' 54.60" S, 63° 17' 7.20" O con rumbo de orientación a la pista 15, en el aeropuerto de El Trompillo.
