## INFORME FINAL

### ACCIDENTE DE AERONAVE

Código: ACCIDENTE -16-17

Propietario:	LUIS FERNANDO GUITERAS ABULARACH
Operador:	PRIVADO
Base de Operaciones:	SAN BORJA – BENI
Fabricante /Modelo / MSN:	CESSNA / 206H / T20608704
Marca de nacionalidad:	CP-2865
Lugar del accidente:	AEROPUERTO JORGE HENRICH ARAUZ
Coordenadas del lugar	S 14°48'933" W 064°56'889"
Fecha:	06-12-2017
Hora del accidente:	14:05 UTC / 10:05 LT

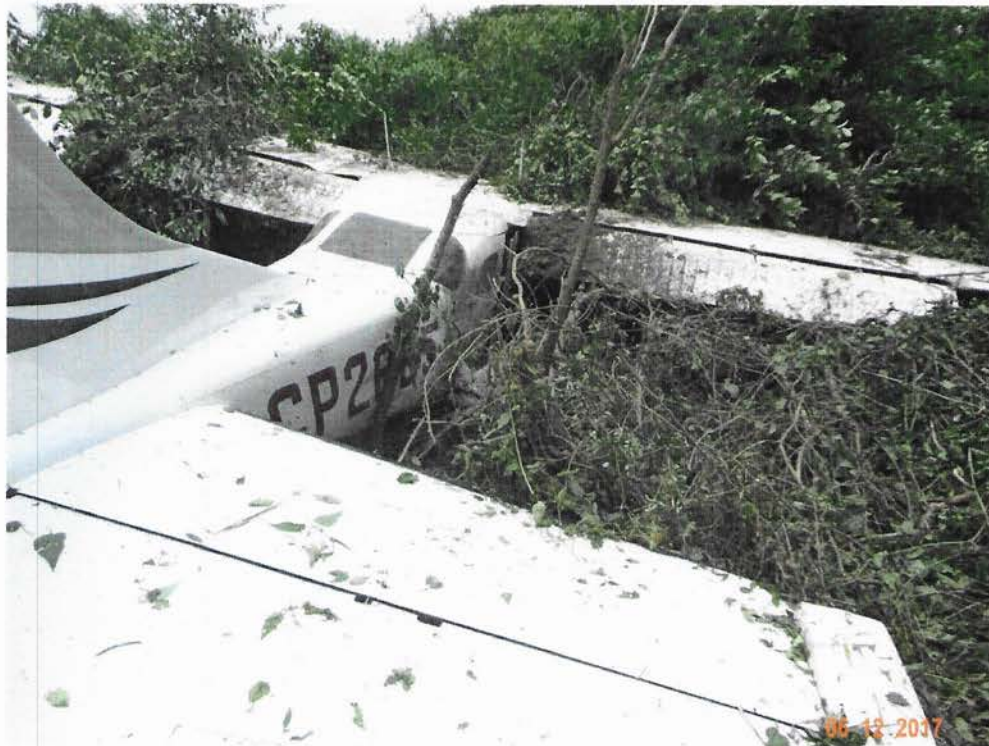
Los daños en la aeronave se manifestaron en:

NAVE:

- Daños en Flap derecho e izquierdo.
- Daños menores láminas de alas izquierda y derecha
- TipTank izquierdo se desprendió por el impacto con los arboles
- Tren de Nariz con daños

- Spinner de hélice con daños de consideración

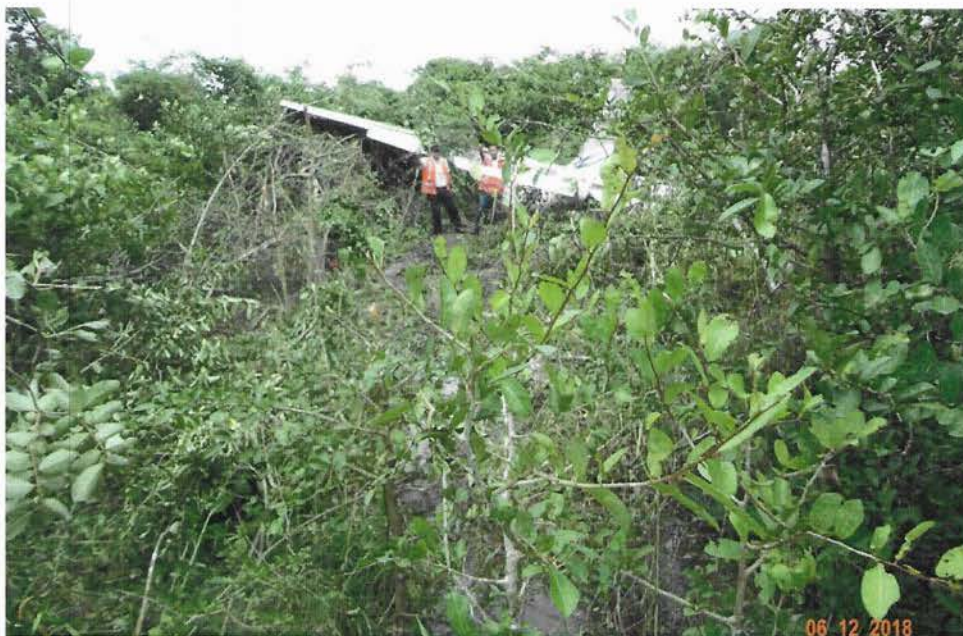
La aeronave quedó detenida aproximadamente a 3000 metros del Umbral 14 sobre el Radial 310 del VOR de Trinidad.

Las marcas de deslizamiento de los Trenes son aproximadamente de 30 metros.

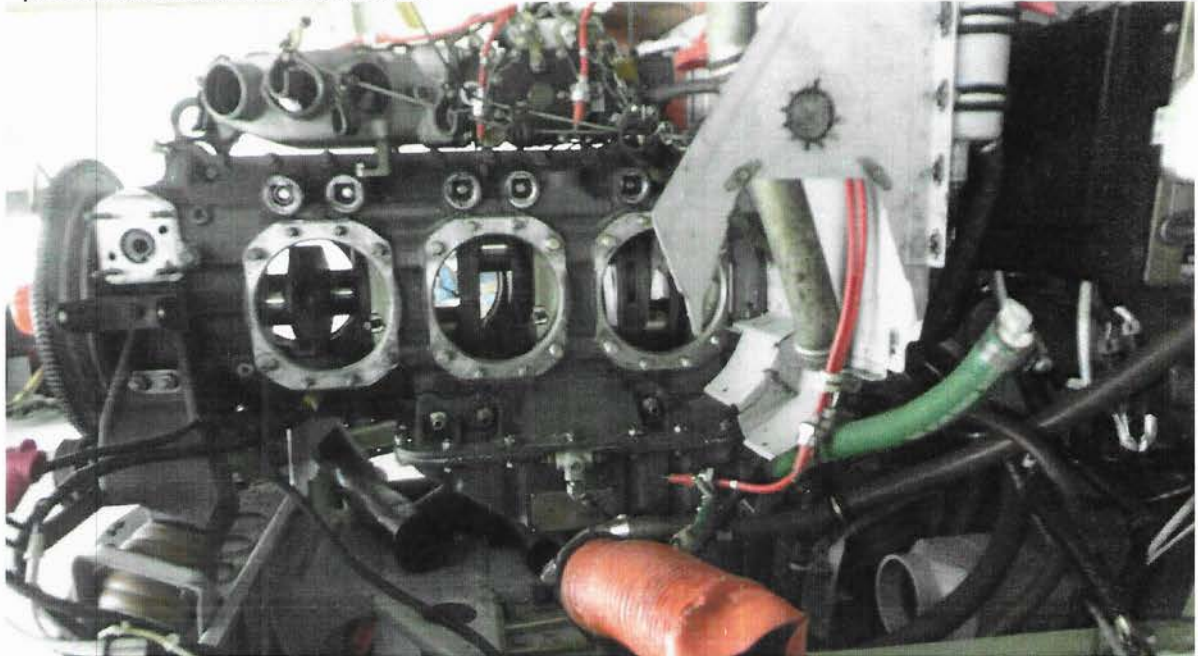
CILINDRO N° 5

**“En el desarmado del motor por la OMA se verifico la rotura de la válvula de escape cilindro N°4 , dañando las cámaras de combustión y bujías de los cilindros N° 4 y N° 5 del motor”.**

La performance de la aeronave se vio disminuida debido a fuerte vibración en el motor, con baja potencia por el mal funcionamiento de los cilindros N° 4 y 5.

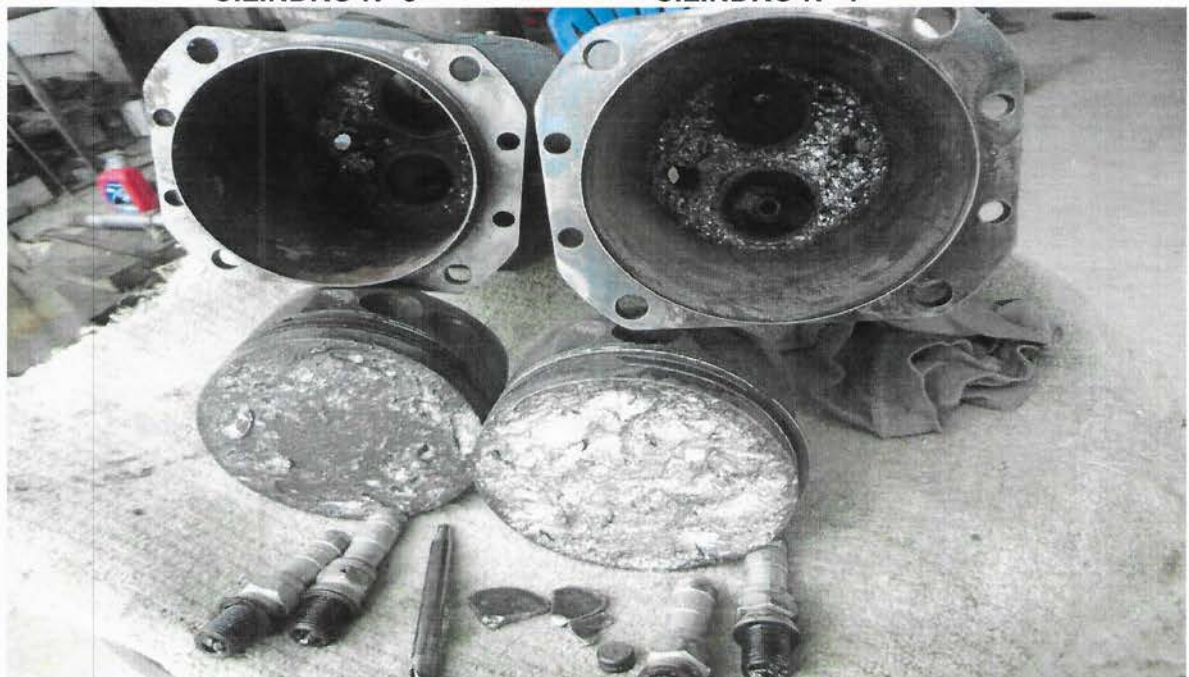
CILINDRO N° 4

La Unidad AIG (Investigación de Accidentes e Incidentes) determinó, que la causa probable del accidente se debió a desperfectos en el sistema de potencia de los cilindros N° 4 y N° 5 descompensando, los sistemas de Ignición afectando a los electrodos de la bujías ( fueron destruidos por impactos de partículas de metal). Factores que ocasionaron la pérdida de potencia en el motor.

9.2.2 Cumplir con los Programas de Mantenimientos, tiempo de vida limite y TBO (tiempos de overhaul) de componentes tipo I, II y III de la aeronave.

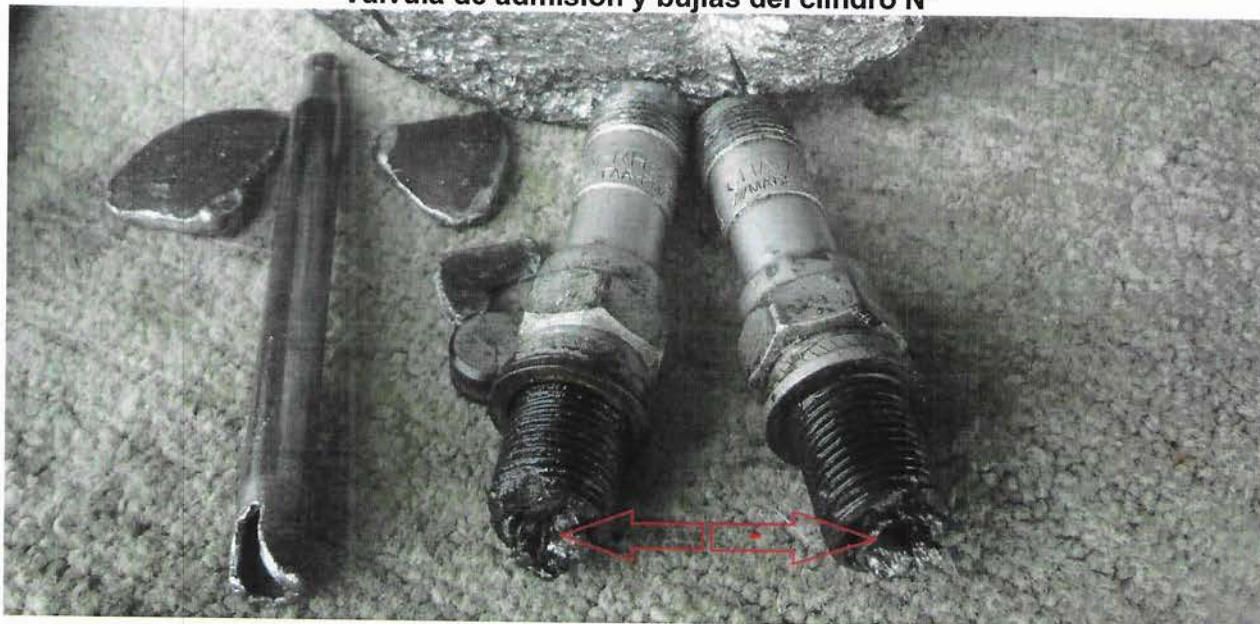
Válvula de admisión y bujías del cilindro N°
