# INFORME FINAL

## ACCIDENTE DE AERONAVE

Código: ACCIDENTE -05-17

| Fabricante /Modelo / MSN: | <b>CESSNA / 210M / 21062709</b> |

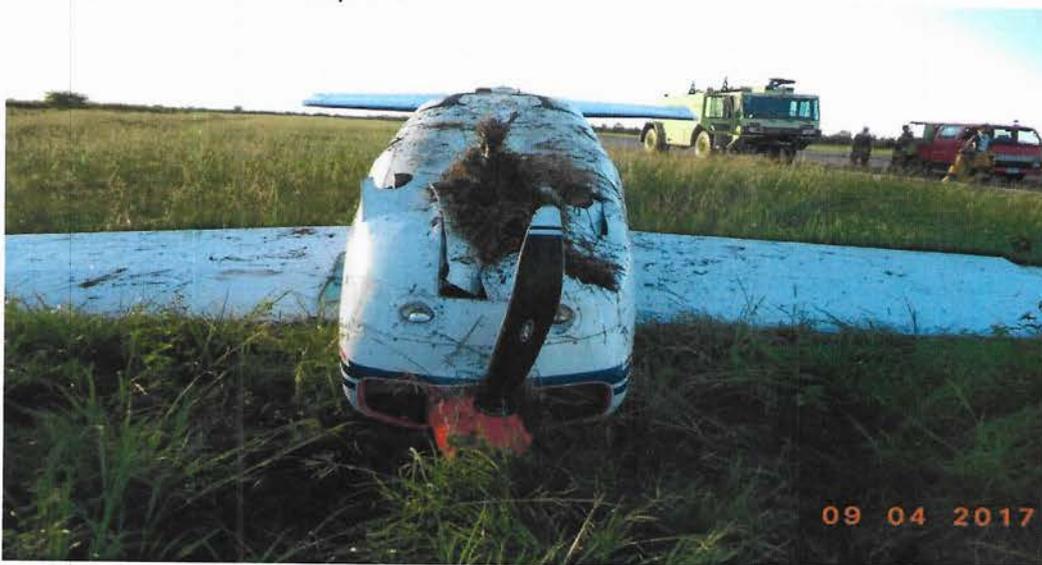
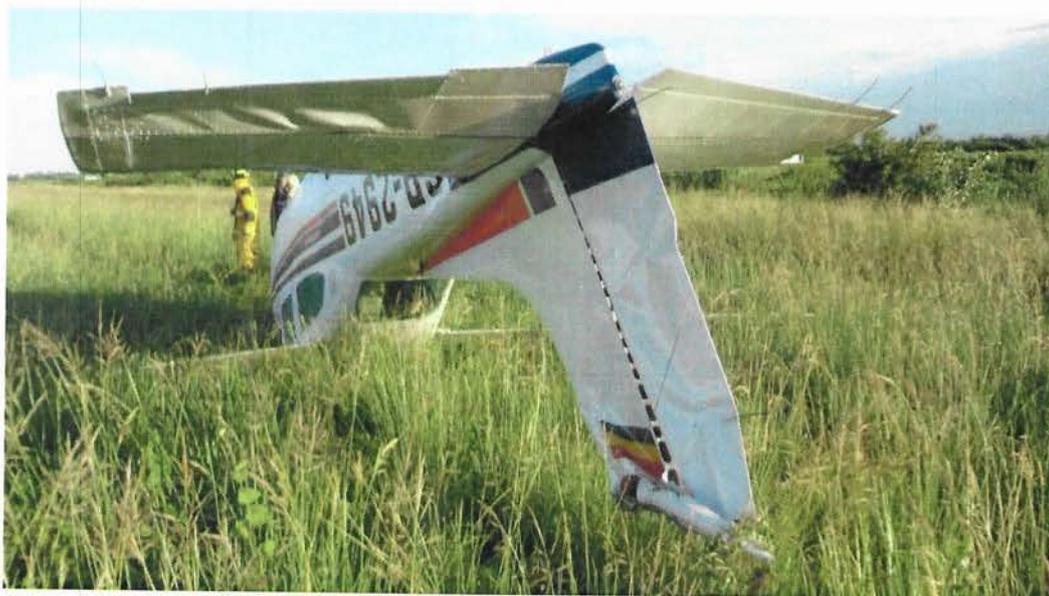
Los daños en la aeronave se manifestaron en:

- Abolladura de láminas en parte inferior a nivel de tren de nariz y del Cowl flap .

- Abolladuras en laminas de fuselaje a nivel del timón de profundidad.
- Daños en plano fijo de timón de dirección.
- Daños en timón de dirección.

- Horquilla de tren de nariz rota.
- Con daños en tijeral principal y bisagra

- Con daños en punta de ala.

- Con daños en las tres palas.

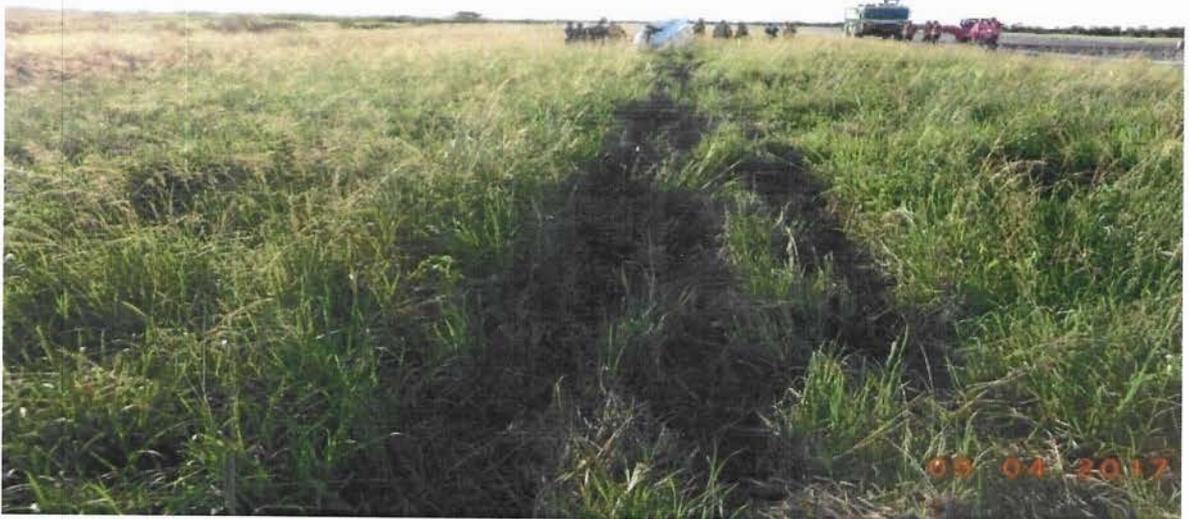
La aeronave quedo detenida aproximadamente a 1700 metros del umbral 32 sobre el margen izquierdo de la pista, a 5 metros fuera de la calzada, no hubo dispersión de restos.

Las marcas de deslizamiento del fuselaje son aproximadamente de 60 metros.

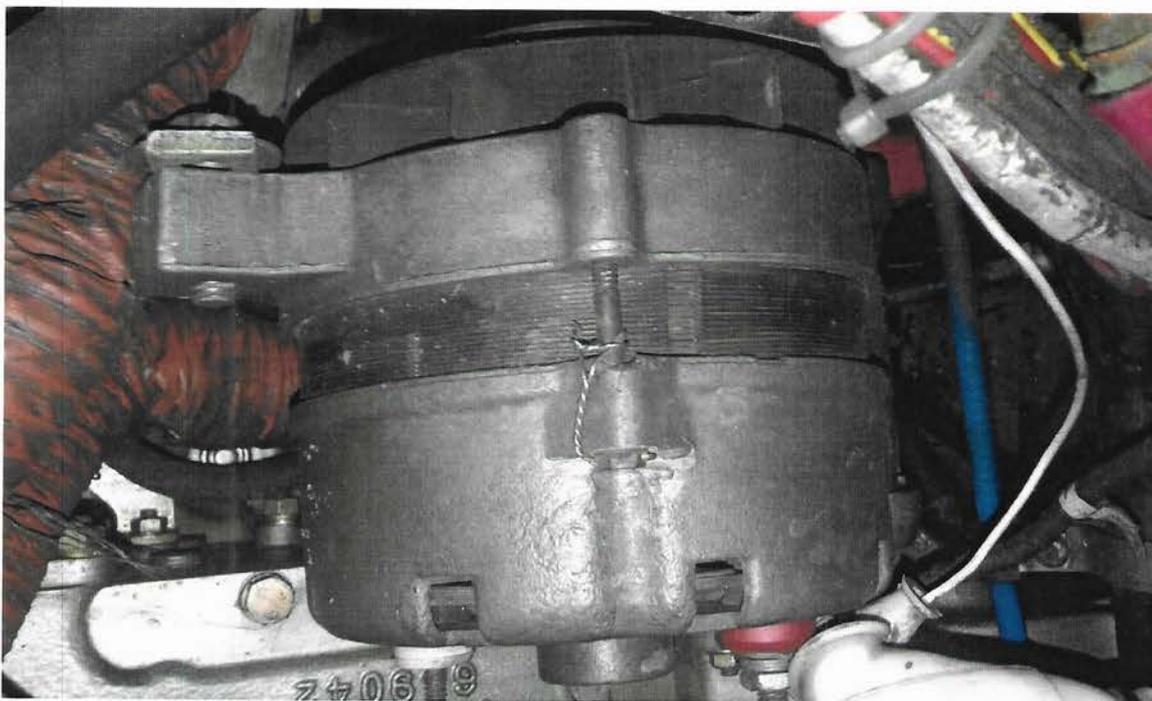
Se realizó inspección al sistema eléctrico e hidráulico por una OMA certificada por la AAC, donde se focalizó el origen de la falla, verificándose el estado del alternador que abastece de energía a la batería, **encontrándose inoperativo** por encontrarse la carcasa suelta.

- 6.4. Existe documento probatorio de carguío de combustible para una autonomía de 4:30 horas de vuelo.
- 6.5. **Durante la inspección de motor con técnicos de una Organización de mantenimiento Aprobada (OMA ), se verifico que el alternador del motor que genera corriente a la batería se encontraba inoperable. Causa del corte de energía a los sistemas eléctricos de la aeronave y por consiguiente de la falla en trenes asegurados para el aterrizaje (Causa probable del suceso).**

Deficiente programación y cumplimiento en seguir los programas de mantenimientos de los sistemas de nave, motor y hélice especificados en el manual del fabricante, en 50-100-200 y mantenimientos especiales. Cumplir en los cálculos de tiempo con vida limite de los componentes del motor.

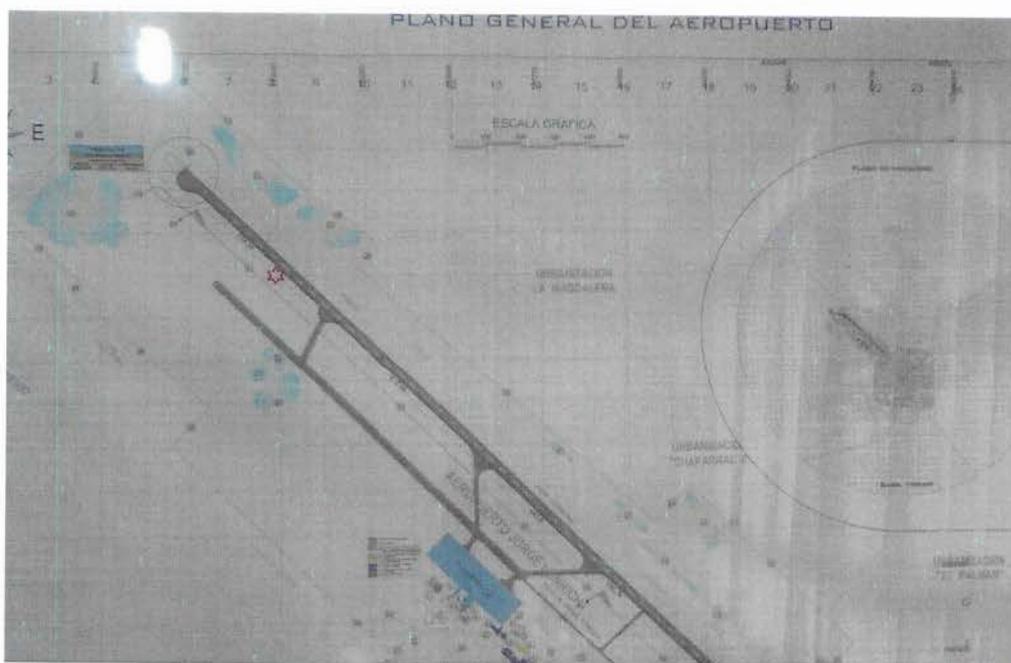
El accidente se presentó a 1700 metros aproximadamente del umbral de la pista 32 del aeropuerto Jorge Henrich Arauz.
