INFORME FINAL

ACCIDENTE DE AERONAVE

Código: ACCIDENTE -07-17

Propietario:	ANTONIO GERARDO TORRICO SUAREZ
Operador:	PRIVADO
Base de Operaciones:	TRINIDAD – BENI
Fabricante /Modelo / MSN:	CESSNA / 182P / 18234967
Marca de nacionalidad:	CP-641
Lugar del accidente:	SAN LORENZO DE MOXOS - BENI
Fecha:	29-04-2017
Hora del Accidente:	21:27 UTC / 17:27 LT

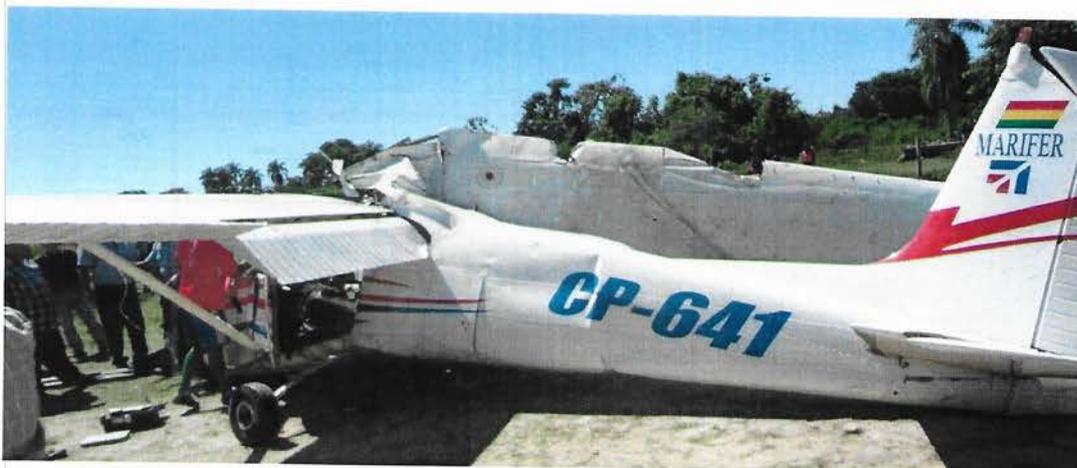
Fuselaje:

- Con daños en láminas , costillas y largueros en la parte media a la altura de la matricula (cuadrante 14 a 18)
- Daños estructurales en cabina y techo de la misma.
- Daños en pared de fuego
- Con daños en láminas y cuadernas del piso de cabina.
- Daños en panel de instrumentos

Alas:

- Ala derecha con daños estructurales en borde de ataque y láminas del extradós e intradós (parte superior e inferior)
- Ala Izquierda con daños en borde de ataque y láminas del extradós e intradós (parte superior e inferior)

Trenes de aterrizaje:

Con daños en los soportes y cuadernas de la estructura

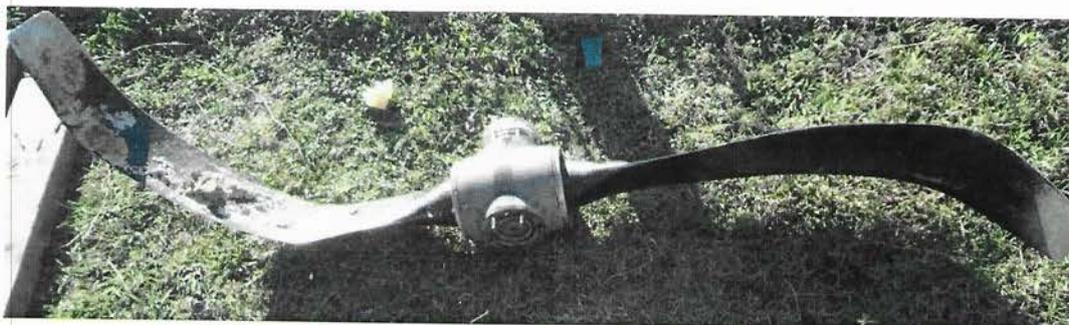
Hélice: Daño considerado como pérdida total por la condición de las dobladuras de las palas producidas por el impacto.

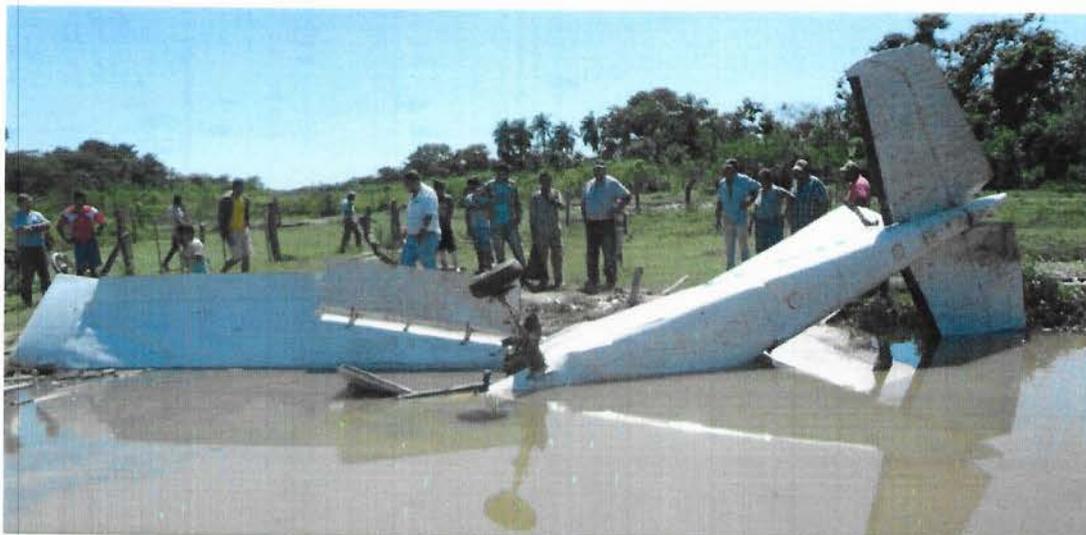
La aeronave quedó detenida aproximadamente a 50 metros del umbral sur-este (SE) en una laguneta, no hubo dispersión de restos. Las marcas de deslizamiento del fuselaje son aproximadamente de 100 metros.

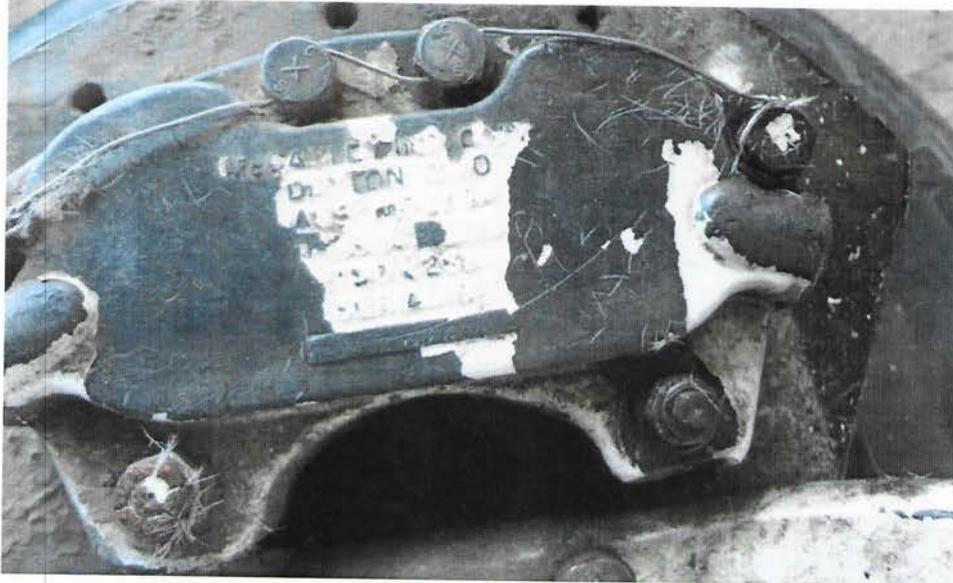
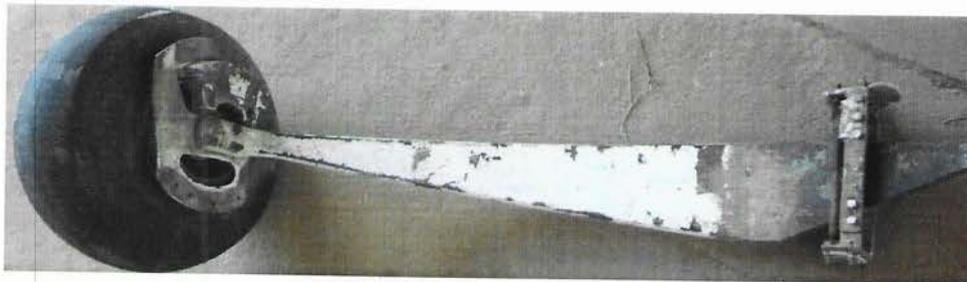
La Unidad AIG (Investigación de Accidentes e Incidentes) determinó, que la causa probable del accidente se debió incursión de pista, golpe ocasionado por una vaca en el tren derecho, al momento del aterrizaje.

La aplicación obligatoria o restricción, y cumplimiento de la RAB 137 para la inscripción de pistas en comunidades rurales, donde se tengan operaciones de vuelos diarias de Aviación General, donde los operadores ponen en riesgo la Seguridad Operacional, enmarcados en el SMS del aeródromo.

Tomar medidas de precaución en vuelos realizados a pistas no registradas, para no arriesgar vidas humanas y su fuente de trabajo.

Realizar la actualización de procedimientos de pista no segura (Go-around) al piloto del operador privado.
