INFORME FINAL

ACCIDENTE DE AERONAVE

Código: ACCID-09-18

Propietario:	CARLOS PARADA ARTEAGA
Operador:	PRIVADO
Base de Operaciones:	TRINIDAD
Fabricante /Modelo / MSN:	CESSNA / U206C / U206-0967
Marca de nacionalidad:	CP-2993
Lugar del accidente:	PISTA DE ESTANCIA LA FORTUNA
Coordenadas del lugar:	S 14°37'082" W 065°08'382".
Fecha:	03-07-2018
Hora del Accidente:	1342 UTC / 09:42 LT (aproximadamente)

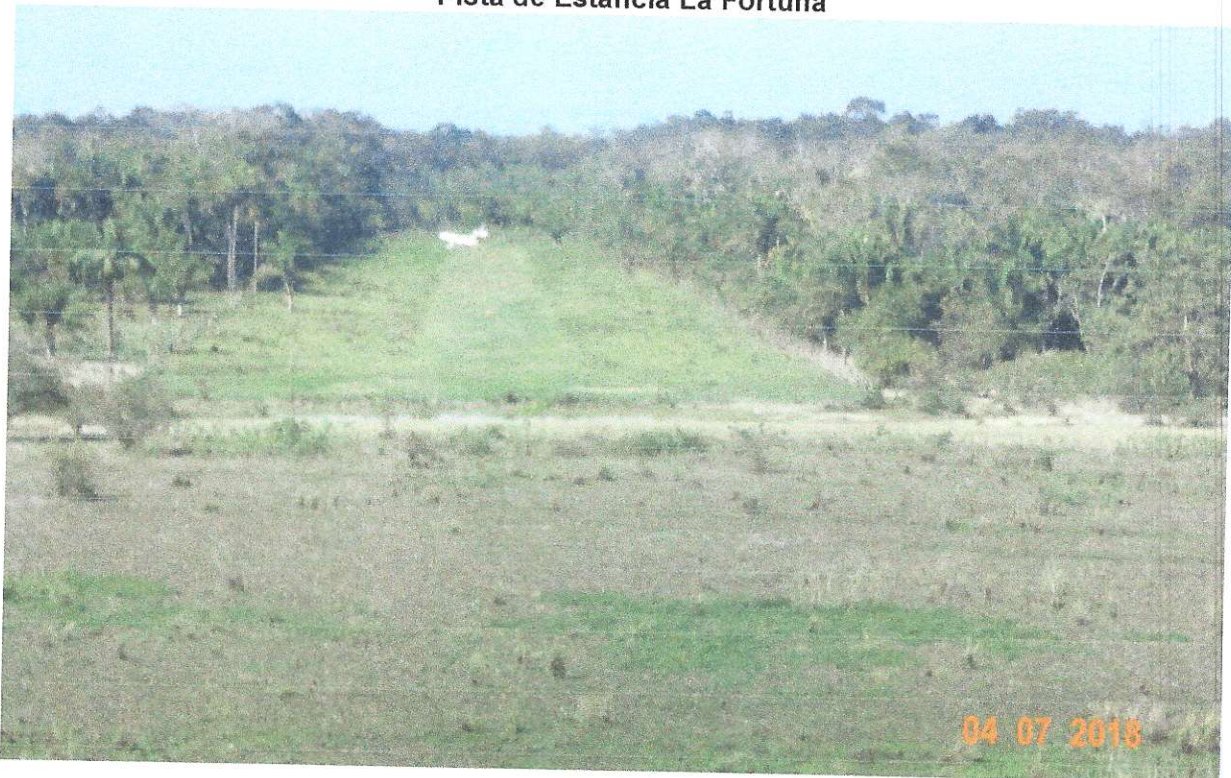
Pista de Estancia La Fortuna

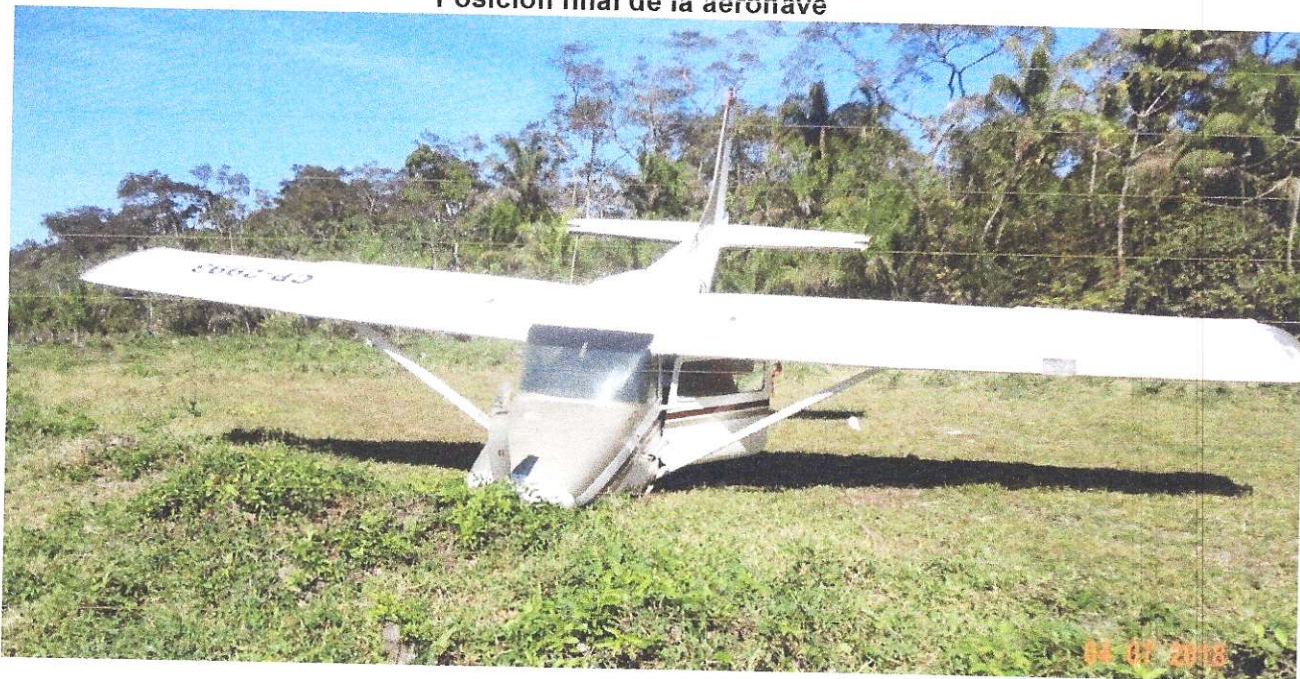
La Investigación de campo se realizó en fecha 04-07-2018 donde se evidenciaron los hechos ocurridos con el CP-2993, en la etapa final del aterrizaje en pista de estancia La Fortuna. Donde se vio afectada con daños de consideración en la parte frontal del fuselaje de la aeronave, tren de nariz y hélice.

Posición final de la aeronave

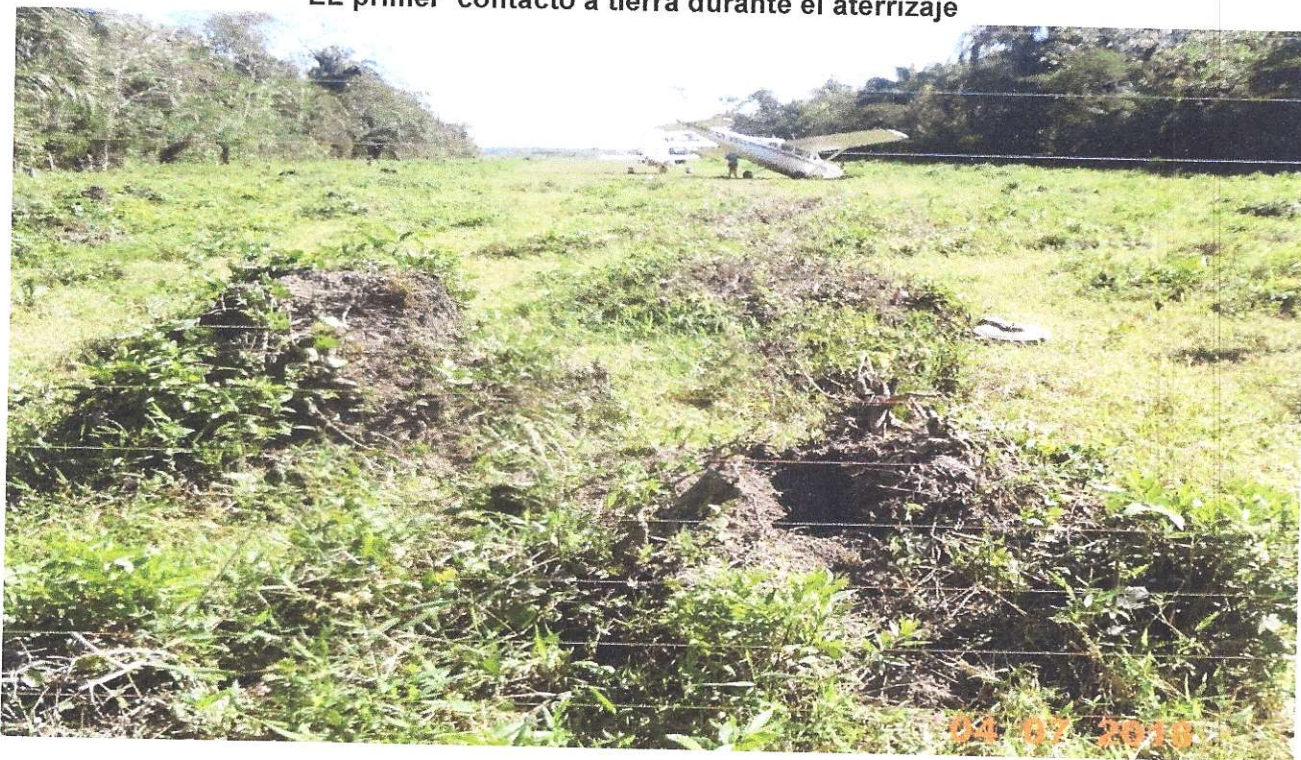
EL primer contacto a tierra durante el aterrizaje

La aeronave realizó un aterrizaje 30 metros antes del umbral de pista utilizable 34, con daños en la parte frontal del fuselaje, tren de nariz y hélice, quedando bajo la responsabilidad del propietario en el lugar del suceso.

La Unidad AIG (Investigación de Accidentes e Incidentes) determinó, que la causa probable del accidente se debió a un aterrizaje 30 metros antes umbral de pista 34.

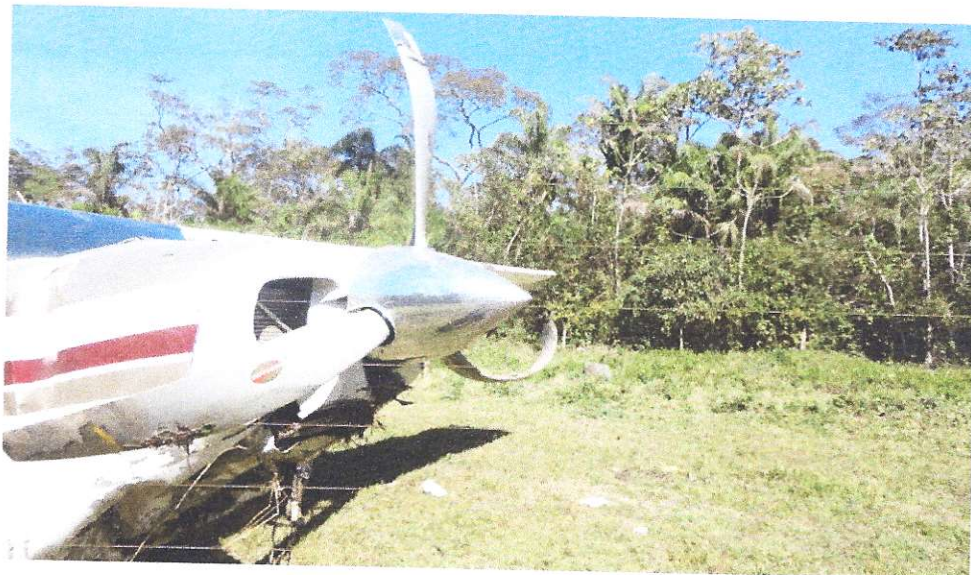
La aeronave sufrió daños de consideración en, la parte frontal del fuselaje, tren delantero (con daños de consideración) y hélice (con daños irreparables en palas), durante el impacto sobre el terreno al romperse el tren de nariz en las lomas de tierra.

- 7.8. El tacómetro del motor mostraba la indicación de 499.8 en el instrumento de las RPM del motor;
- 7.9. Las hélices del motor muestran evidencias de daños severos en las palas, aparentemente el motor estaba con potencia cuando rompió el tren de nariz y dañó la hélice.
