# INFORME FINAL

ACCIDENTE DE AERONAVE  
FORMATO OACI (ANEXO 13 Y DOC. 9756 PARTE IV)  
Código: ACCID-04-18

<b>PROPIETARIO:</b>	SOGIMA S.R.L.
<b>OPERADOR:</b>	AGROPECUARIA SOGIMA
<b>BASE DE OPERACIONES:</b>	Santa Cruz
<b>FABRICANTE / MODELO / MSN:</b>	CESSNA / A188B /18802115T
<b>MATRICULA:</b>	CP-2612
<b>LUGAR DE SUCESO:</b>	Pista de Rio Victoria de Empresa SOGIMA, Santa Cruz.
<b>COORDENADAS</b>	16° 18' 02.7" S, 063° 52' 43.2" W
<b>FECHA Y HORA DEL SUCESO:</b>	03-04-18 a horas 10:15 LT

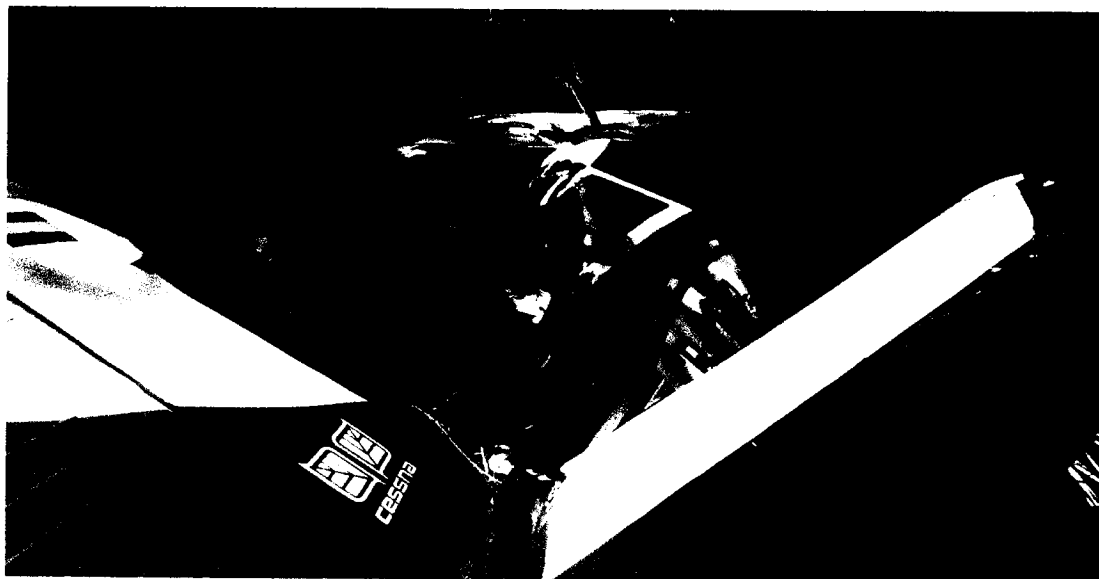
De acuerdo a los daños en la estructura principal y alas observados en el lugar de suceso se consideran como daños de consideración, sin embargo para su clasificación técnica, deberá ser sometida a una inspección especial por un especialista en estructuras de AIR y las recomendaciones del fabricante.

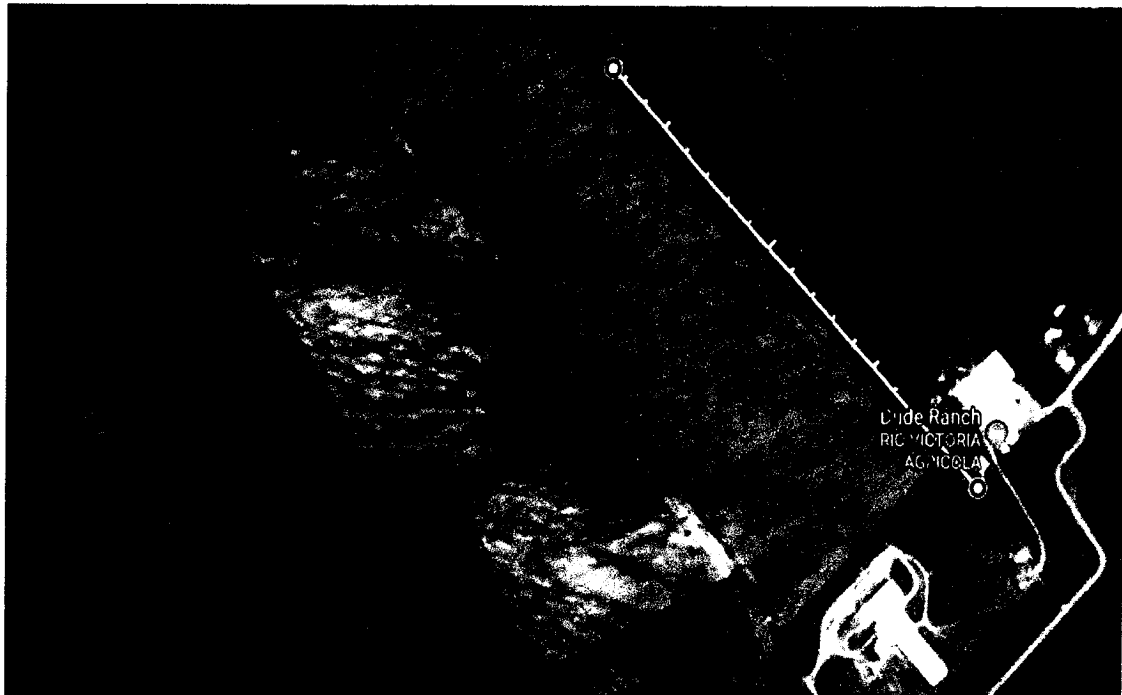
El lugar es bastante despejado divididas con bosque de mediana altura entre parcelas de siembra como rompe vientos en inmediaciones de la empresa agrícola Rancho Rio Victoria, la pista está ubicada a un costado los sembradíos y al otro lado el rio victoria.
