INFORME FINAL

ACCIDENTE DE AERONAVE

Código: ACCIDENTE -12-18
DGAC-ATO-TDD 087/2019 -AIG-07-2019
Número de páginas: 13

Propietario:	MARIA RENE HAYASHIDA CAPOBIANCO
Operador:	AEREOTAXI "ARIEL"
Base de Operaciones:	RIBERALTA- BENI
Fabricante /Modelo / MSN:	CESSNA / 210L / 21059960
Marca de nacionalidad:	CP-2744
Lugar del accidente:	AEROPUERTO "SELIN ZEITUN LOPEZ"
Fecha:	27-09-2018
Hora del ACCIDENTE:	19:00 UTC / 15:00 LT

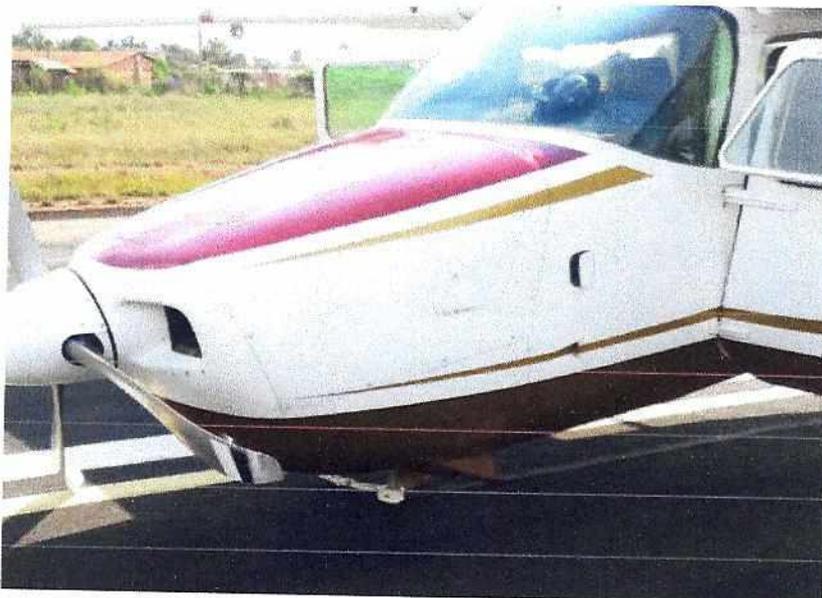
Los daños en la aeronave se manifestaron en:
Horquilla de tren delantero con daño **irreparable** y dobladuras en las tres palas de la hélice.

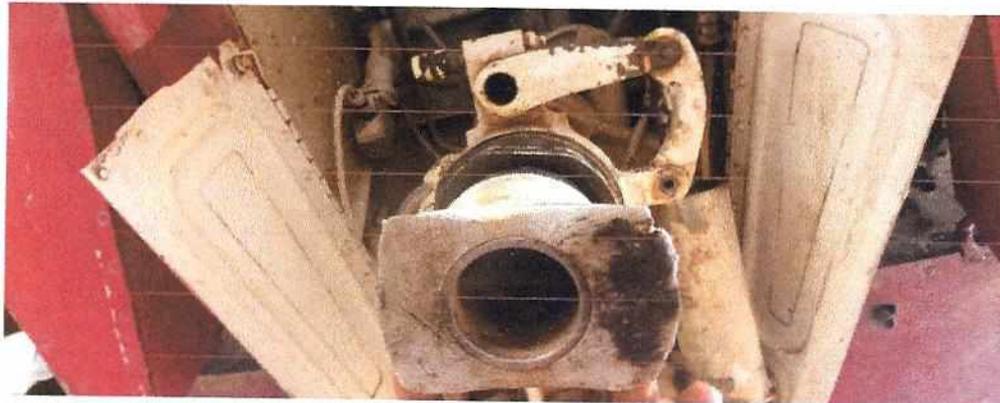
Parte de la horquilla sujeta al oleo del poste del tren

- 7.3 El plan de vuelo presentado en el aeropuerto de Cobija es válido y firmado por AASANA.
- 7.4 Durante la investigación de campo realizado por los Inspectores se evidencio que la horquilla del tren delantero se encontraba fracturada en varias partes, el perno que sujeta la rueda a la horquilla se encontraba con los hilos de seguridad desprendidos (Causa probable del suceso).

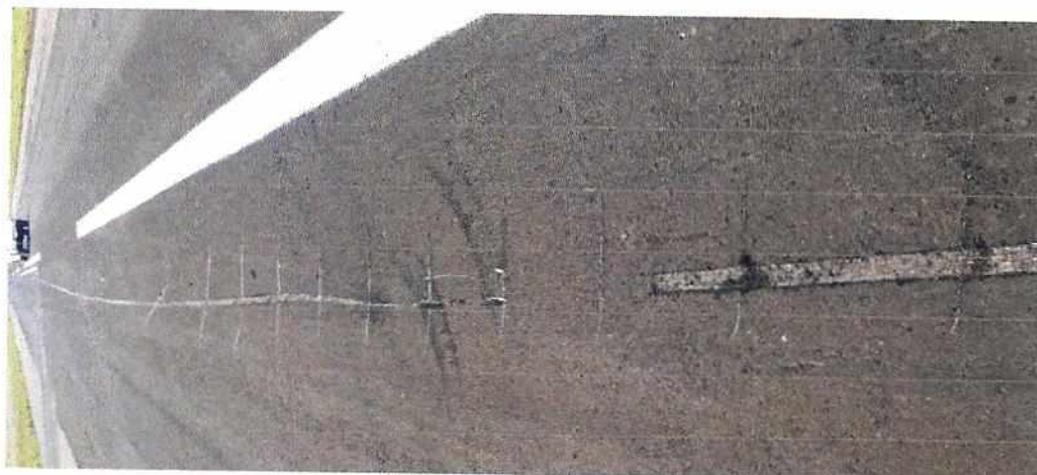
5.4 Otros daños
En la superficie del asfalto.

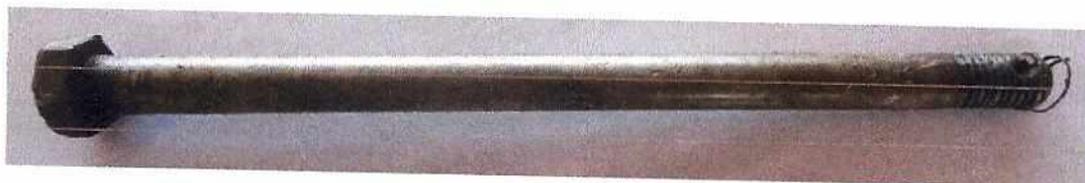
Perno en mal estado que asegura la rueda del tren

La Unidad AIG (Investigación de Accidentes e Incidentes) determinó, que la causa probable del accidente se debió a fallas por mantenimiento en el tren delantero (Perno en mal estado que sujeta la rueda con la horquilla del tren).

Realizar un seguimiento y vigilancia efectiva mediante auditorias en los registros de mantenimientos y al cumplimiento de los programas de mantenimiento a la OMA`s.

Designar un técnico capacitado, responsable de la aeronave quien tenga el objetivo realizar un Control de Calidad del manejo correcto de los libros de mantenimiento de la aeronave, quien sea el responsable de los servicios realizados por los OMA's autorizadas, exigiendo el estricto cumplimiento a los Reglamentos vigentes de la AAC.

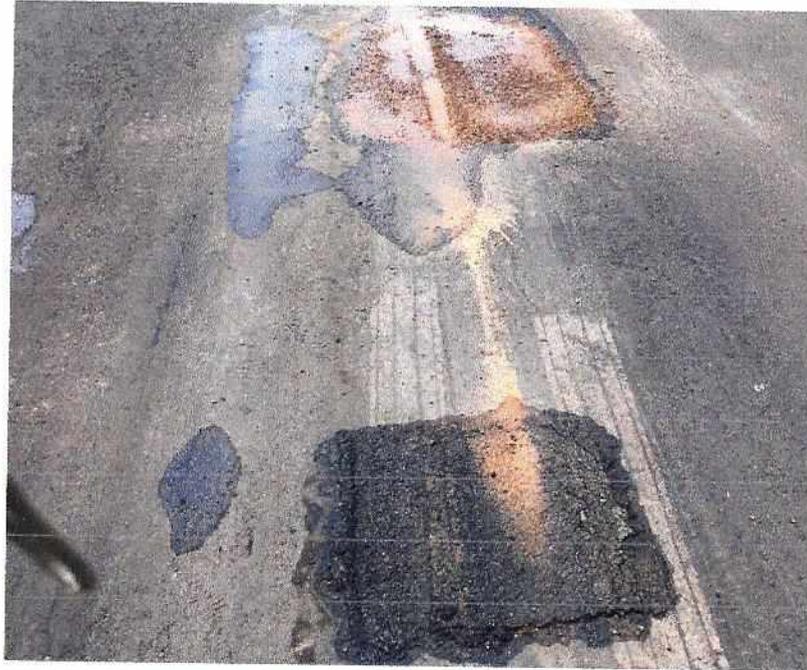
- Revisión del estado del asfalto de pista 14 en el lugar del accidente. Posible factor inicial del accidente.
