## INFORME FINAL

### ACCIDENTE DE AERONAVE

Código: ACCID-10-18  
AIG-TDD 060-18 / DGAC-0473-18  
Número de páginas: 14

Propietario:	JOSE LUIS RODRIGUEZ GUARDIA
Operador:	PRIVADO
Base de Operaciones:	TRINIDAD
Fabricante /Modelo / MSN:	CESSNA / T210F / T210-0097
Marca de nacionalidad:	CP-2869
Lugar del accidente:	RADIAL 300 EN BAJIO DESCAMPADO A 13 NM DE TR.
Coordenadas del lugar:	S14°44'594" W 065°07'423"
Fecha:	14-09-2018
Hora del Accidente:	1627 UTC / 12:27 LT (aproximadamente)

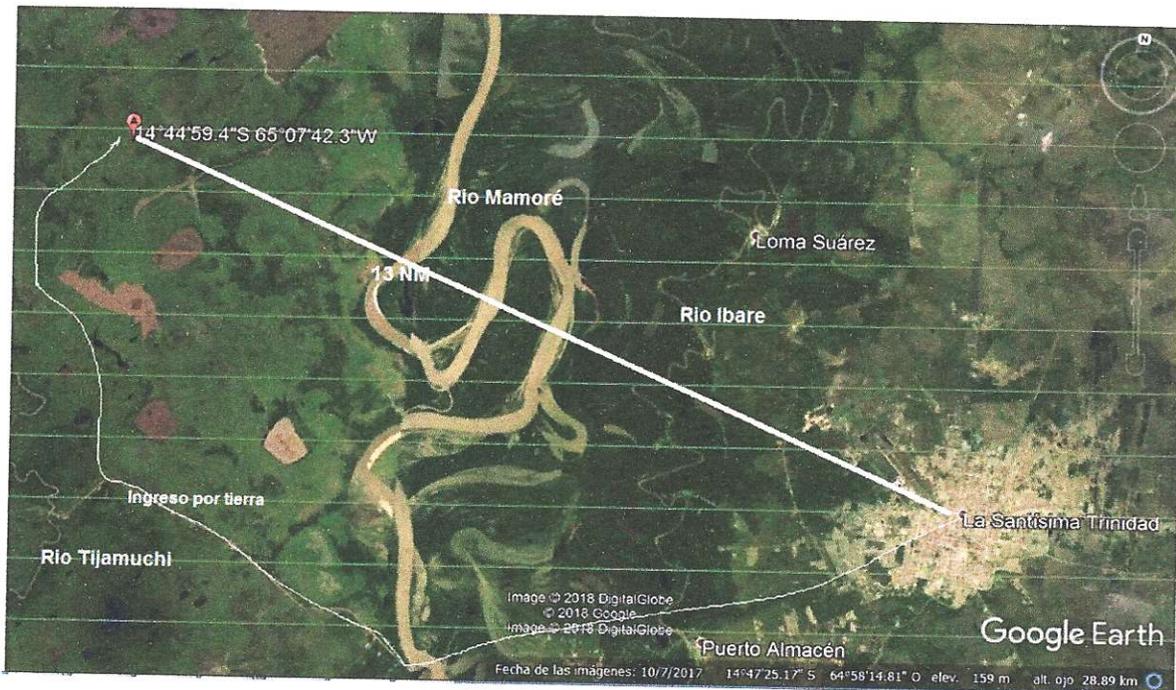
El Accidente de la aeronave CESSNA T210F, Numero de serie T210-0097, matrícula CP-2869, monomotor Tripala de ala alta y tren retráctil, Categoría Normal, ocurrió en fecha 14-09-2018 a horas 12:27 (hora local) aproximadamente, durante la fase de ascenso a 13 NM, Radial 300 del VOR Trinidad en las coordenadas geográficas **S14°44'59.4" W 065° 07'42.3"**.

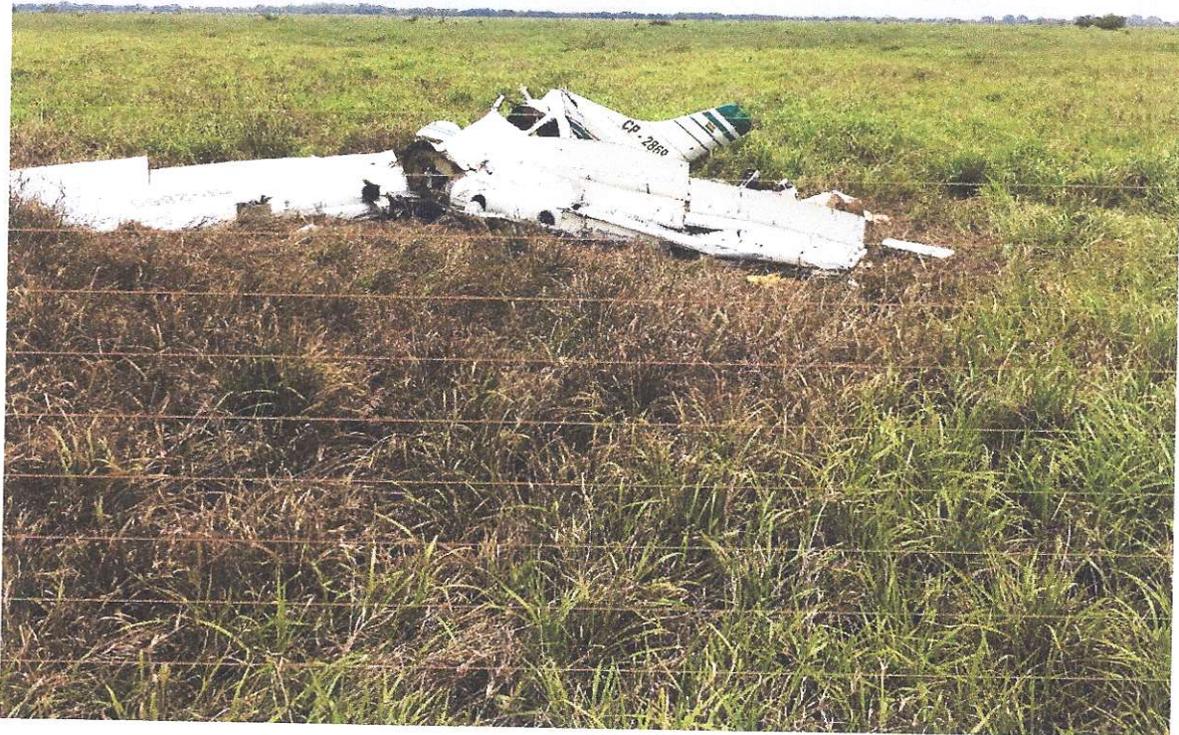
La Investigación de campo se realizó en fecha 15-09-2018 donde se evidenciaron los hechos ocurridos con el CP-2869, en el lugar del suceso donde la aeronave se vio afectada con daños de consideración en fuselaje, cabina, alas, motor y hélice.

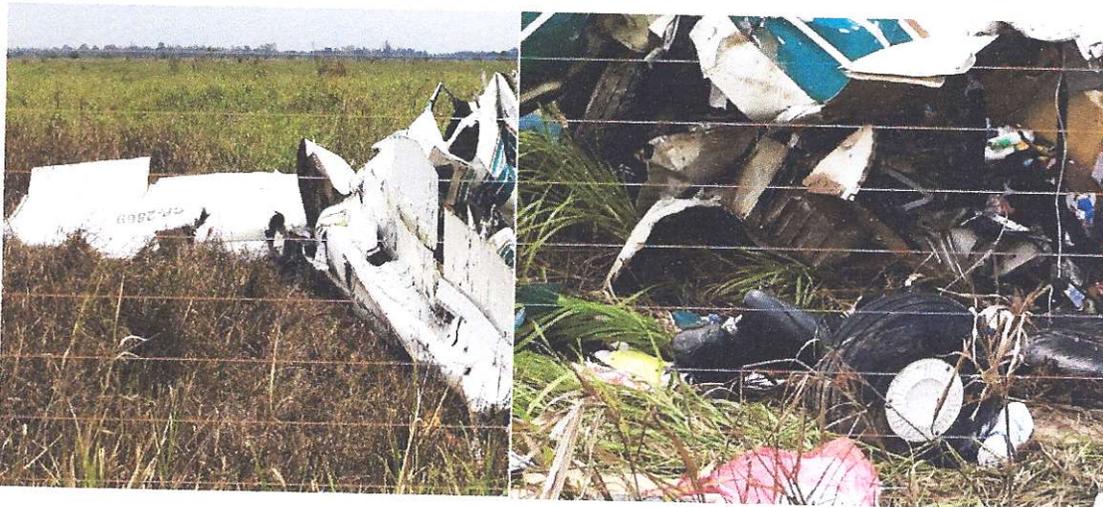
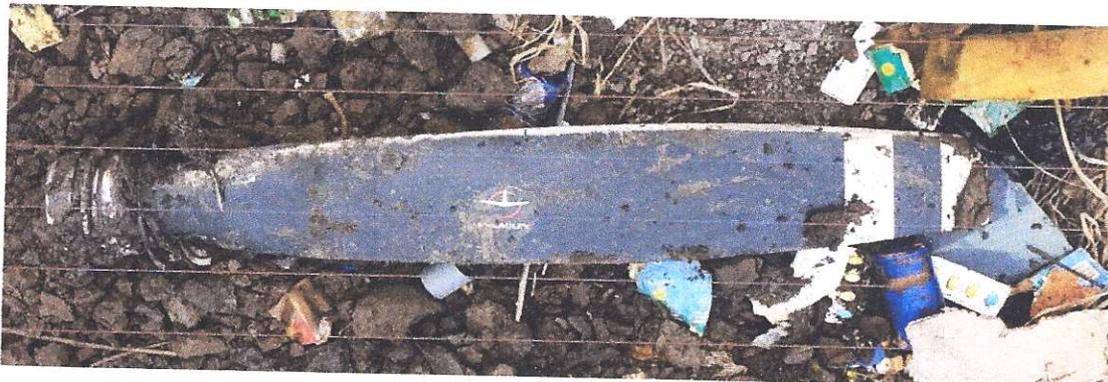
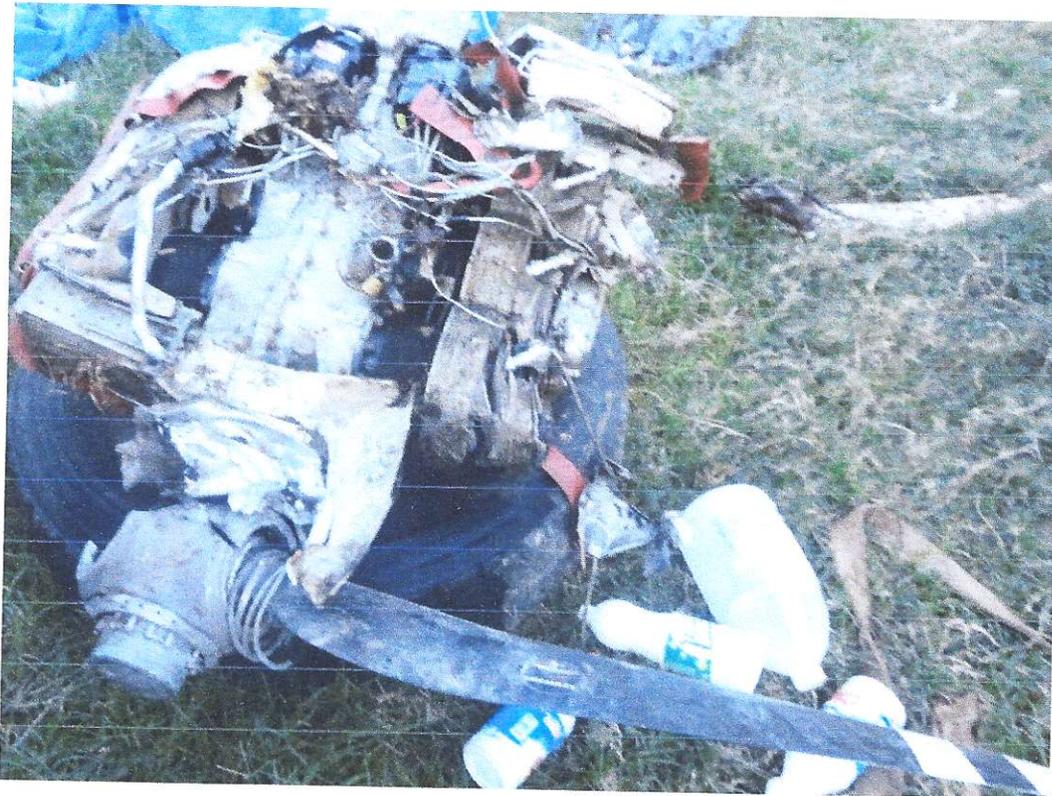
*Daños de consideración en FUSELAJE, ALAS, CABINA, PANEL DE INSTRUMENTOS.*

*Daños de consideración en TRENES DE ATERRIZAJE*

*Daños de consideración en MOTOR Y HELICE. Soporte de motor y capo superior e inferior.*
