INFORME FINAL

ACCIDENTE DE AERONAVE FORMATO OACI (ANEXO 13 Y DOC. 9756 PARTE IV)

Código: ACCID-08-18
CITE: DGAC-4082 AIG-0159/2019
Número de páginas: 20

PROPIETARIO:	VIERI LENAS VELASCO.
OPERADOR:	CIAC ALAS BENI FLIGHT TRAINING CENTER
CATEGORIA:	UTILITARIO
BASE DE OPERACIONES:	AEROPUERTO “JORGE WILSTERMANN-COCHABAMBA”
FABRICANTE/MODELO/MSN:	CESSNA 150G, SERIAL N° 15066683
MARCA DE NACIONALIDAD:	CP- 815
LUGAR DEL ACCIDENTE:	BUENA VISTA (SACABA) SLCB
FECHA Y HORA DEL ACCIDENTE:	13/ 06/ 2018 10:48 Hora Local (LT) – 4 GMT

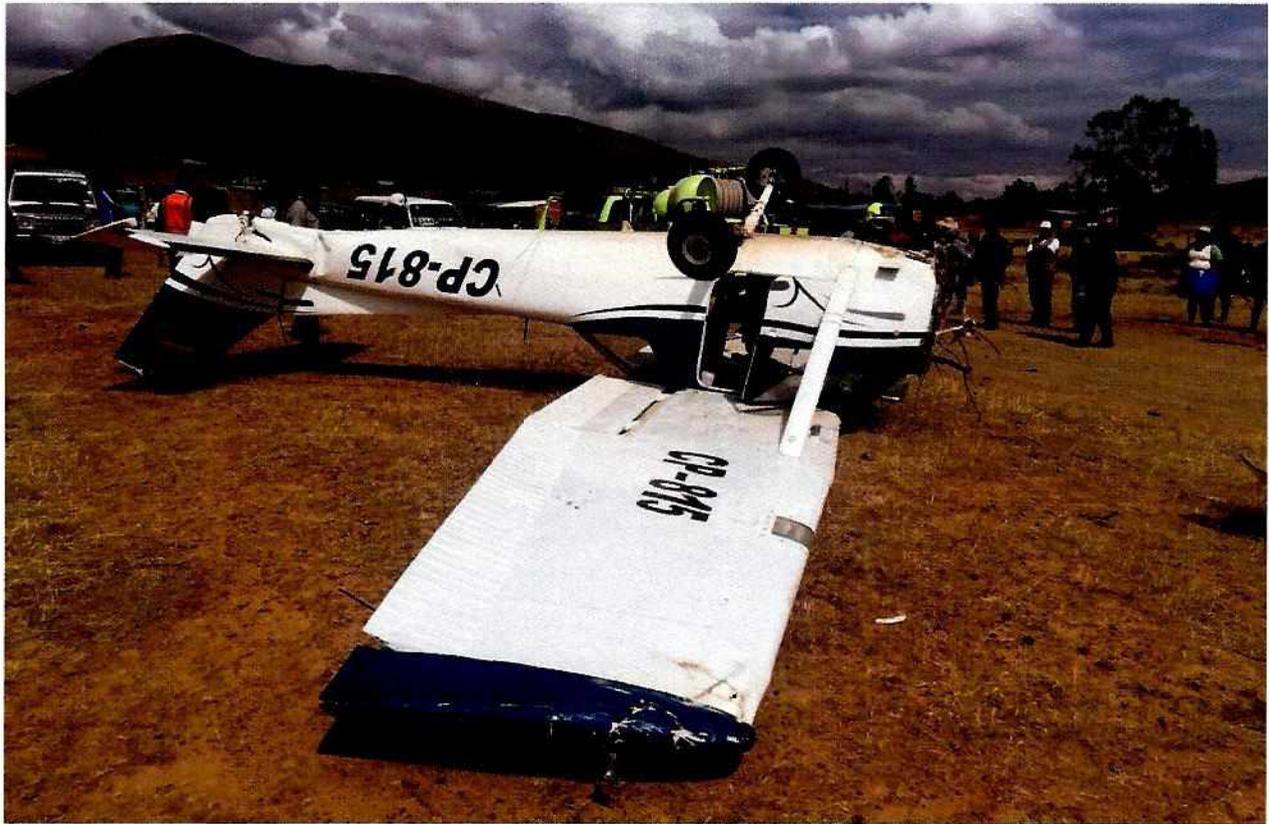
POSICION FINAL COMO QUEDO LA AERONAVE

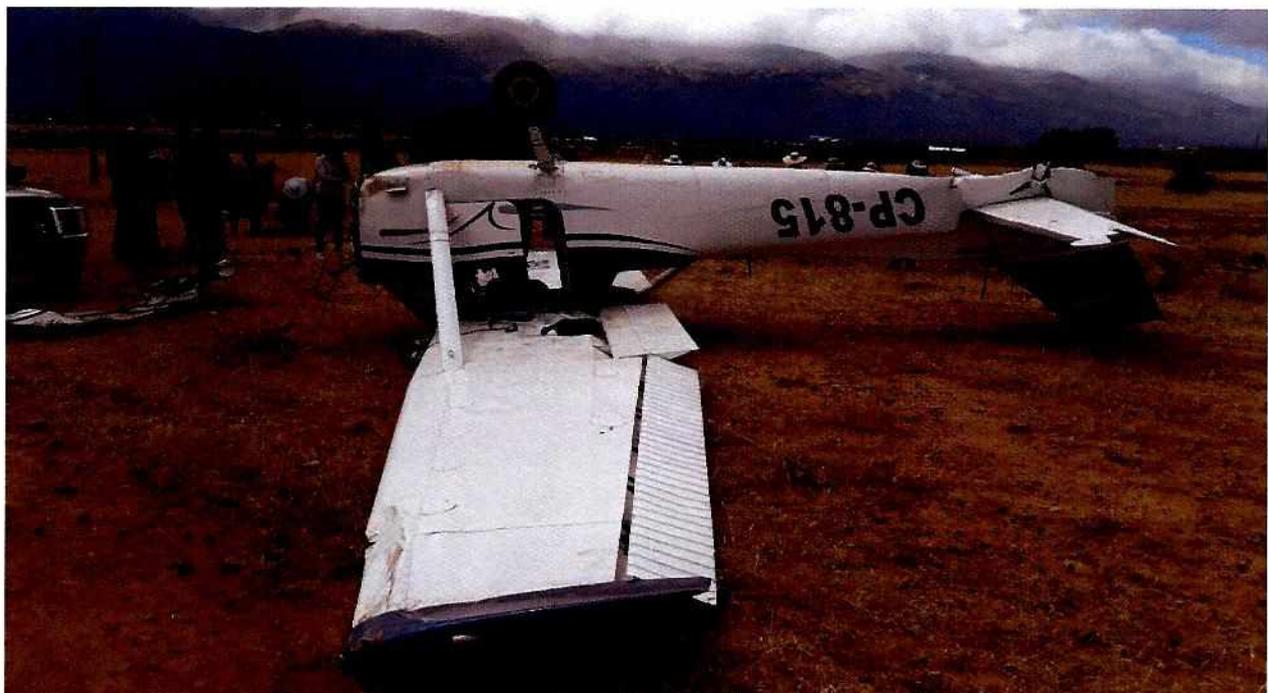
POSICION FINAL COMO QUEDO LA AERONAVE

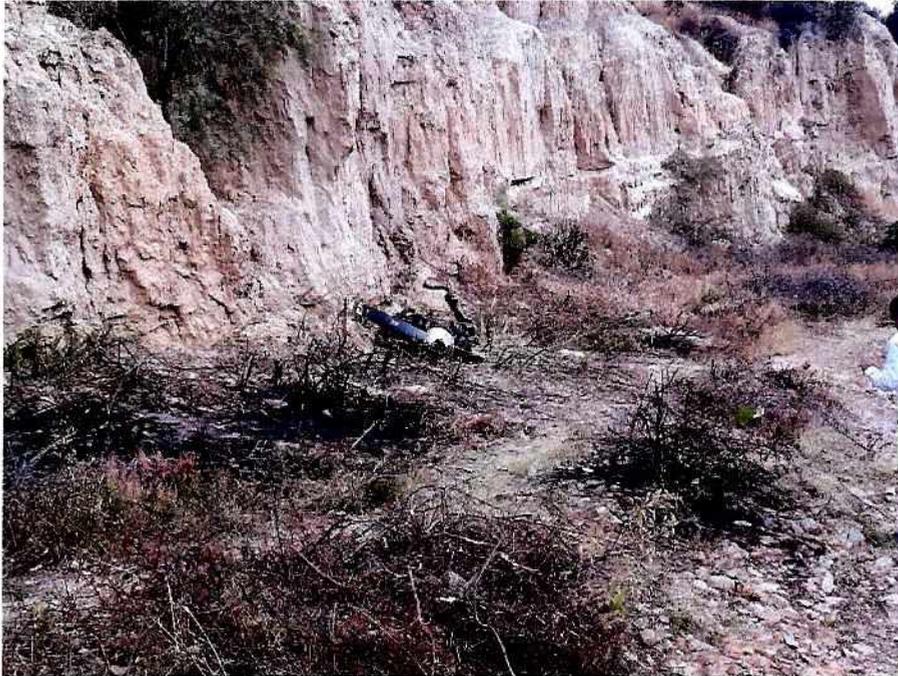
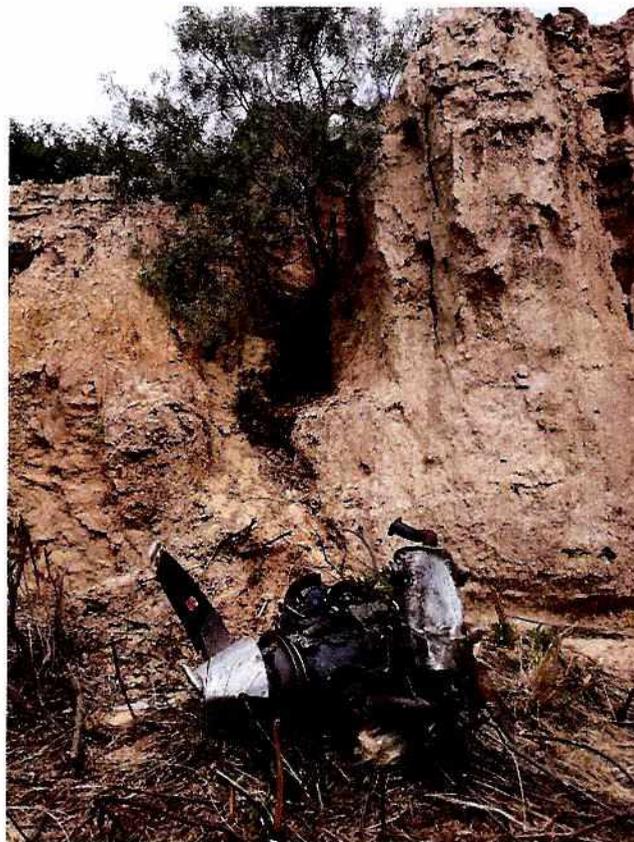
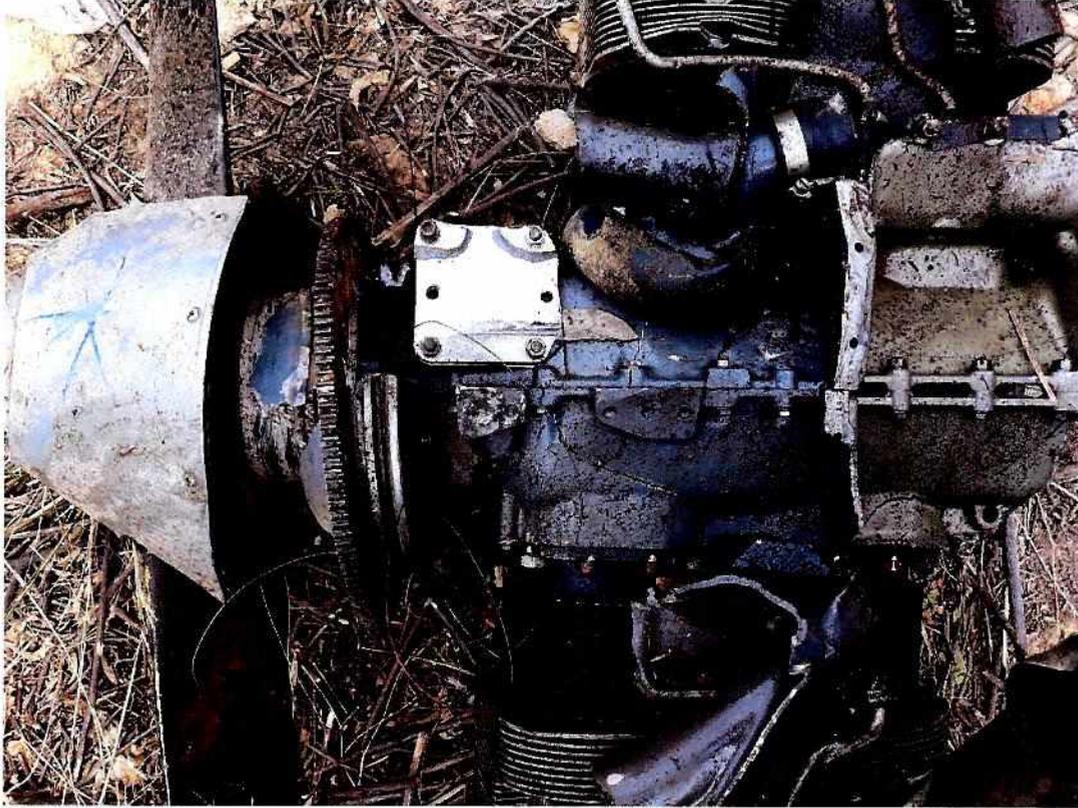
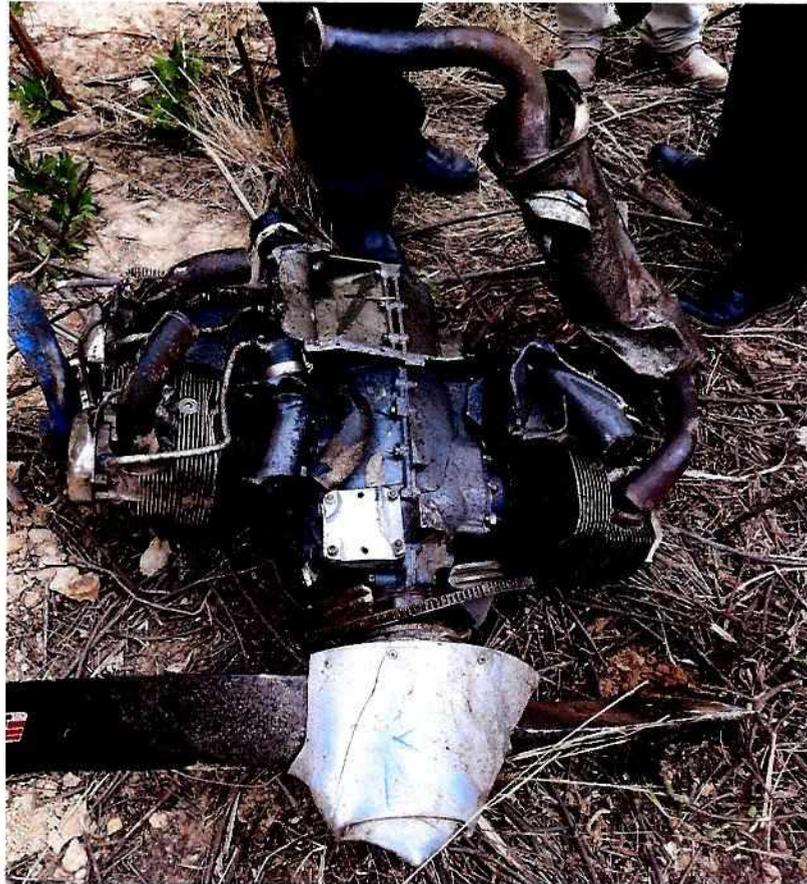
UBICACIÓN DEL MOTOR
MOTOR (LAT. 17°24.46'74''S - LOG. 65°59'15.36'' W)

Posterior a realizar la investigación de campo se logró ubicar el motor a una distancia de 5.5 kilómetros de la ubicación de la aeronave y a una distancia de 22.5 kilómetros del aeropuerto Jorge Wilstermann, en la localidad de San Luis sector Sacaba.

La aeronave estaba haciendo un viraje y el momento de terminar el mismo, quedando orientado hacia la ciudad de Cochabamba hizo un ruido fuerte y el motor comenzó a caer y se balanceaba de lado a lado, el motor no cayó en línea recta.

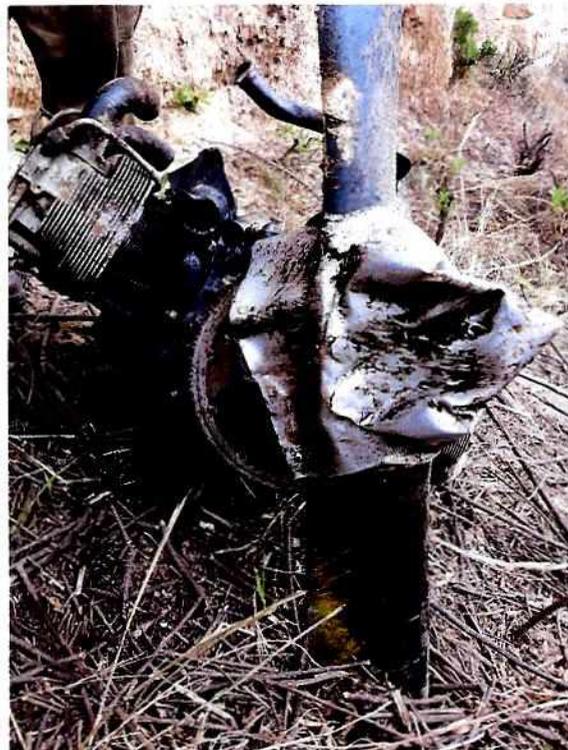
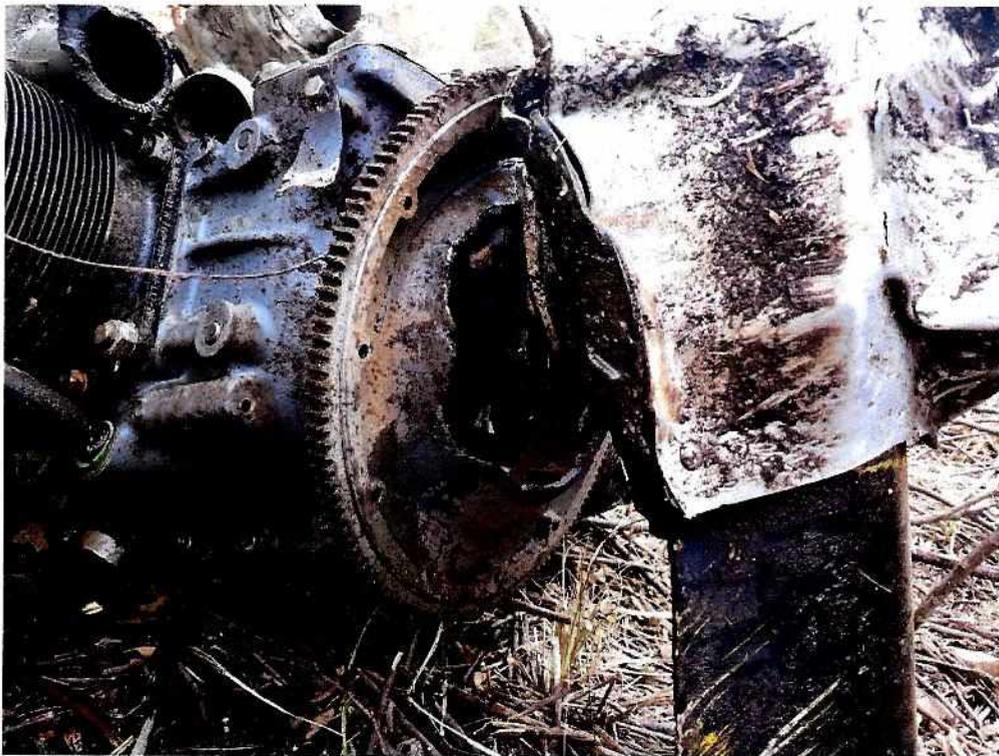
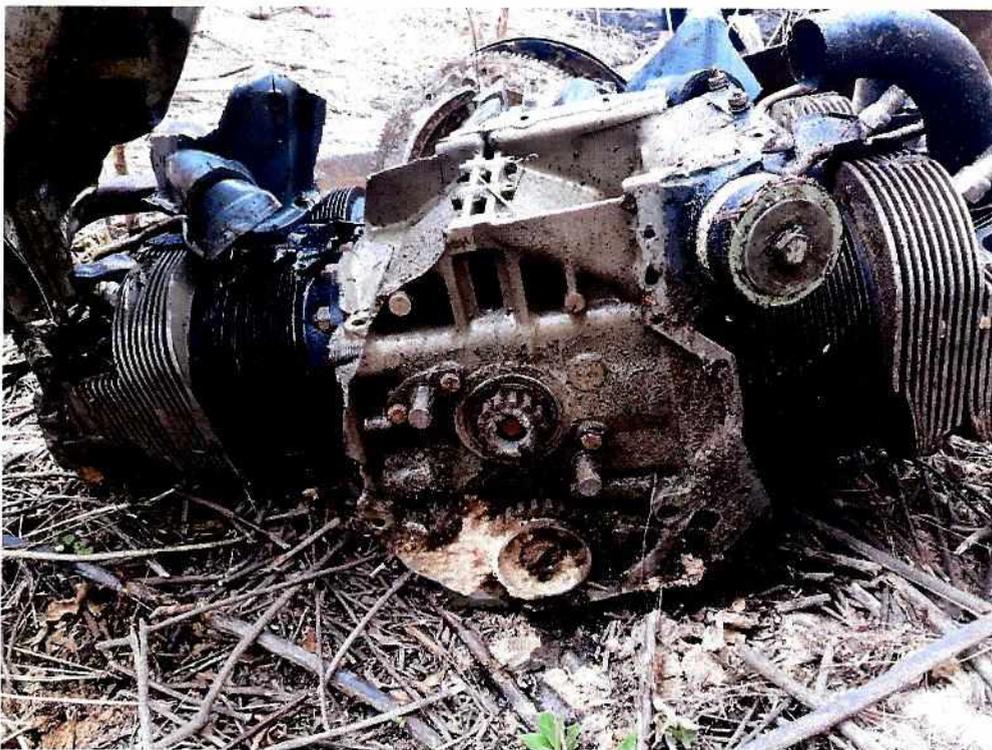
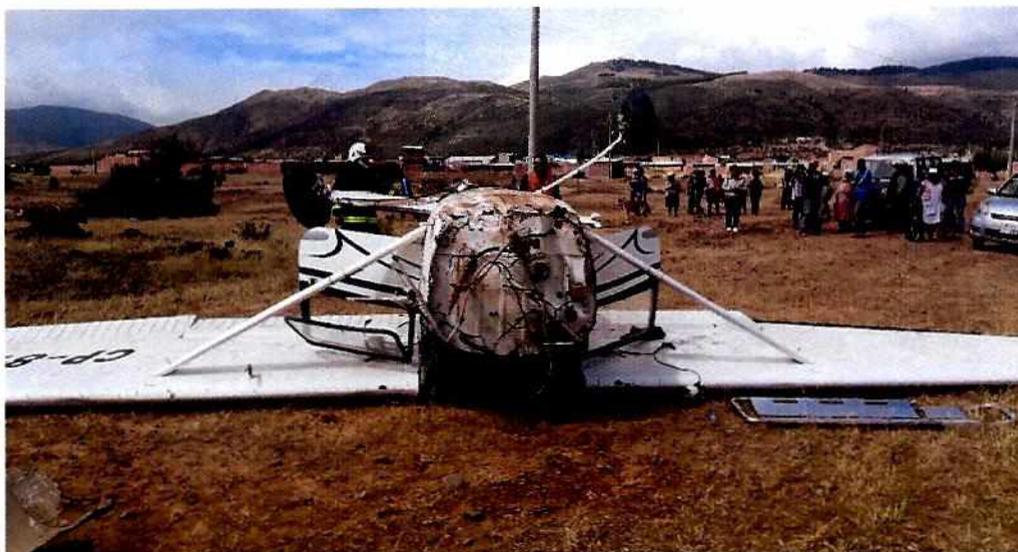
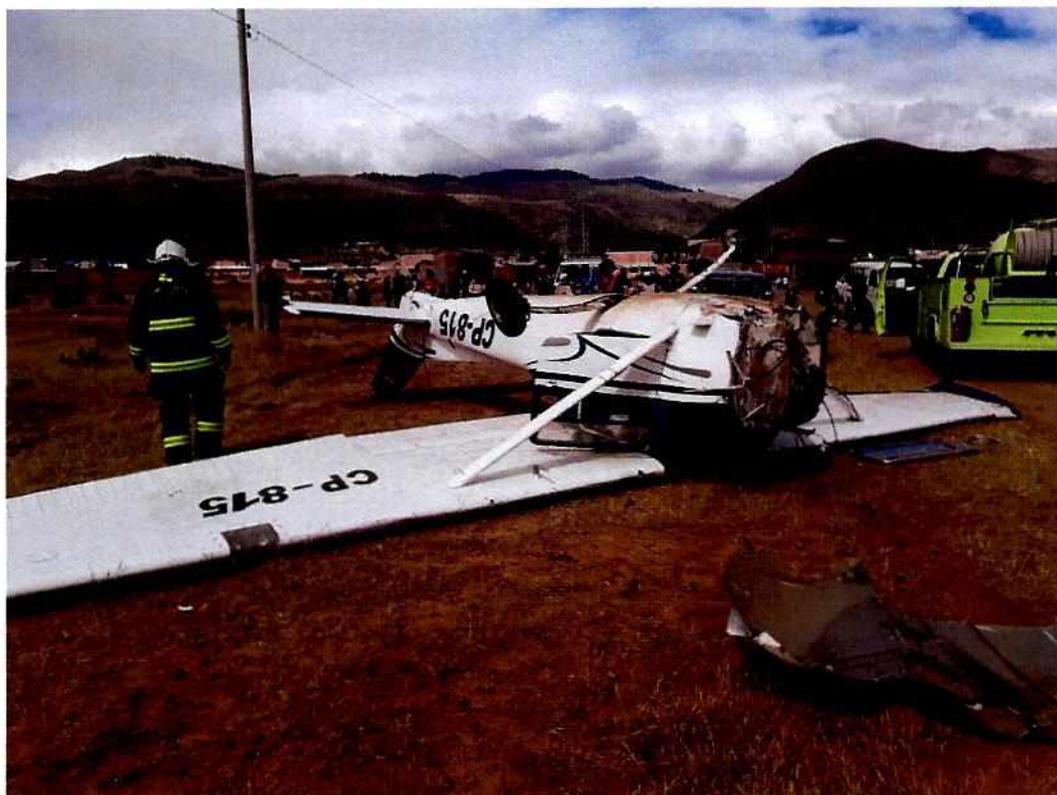
DAÑOS EN NAVE MOTOR Y HÉLICE

La aeronave sufrió daños de consideración. Las fotografías muestran objetivamente los daños causados por el impacto a tierra, en el tren de nariz, tren principal izquierdo, motor y hélice considerados como daños mayores.

Ala derecha e izquierda. Con daños menores.

Fuselaje. Con daños en láminas y soporte de motor.

Hélices. Con una de las dos palas rota.

Motor. Destruído.

Tren de Aterrizaje Principal. Tren Izquierdo con daños considerables, (fractura) lado derecho con daños de consideración.

Tren de Nariz. Con fractura y desprendimiento de su soporte a consecuencia del impacto con el terreno y al no tener soportes de apoyo.

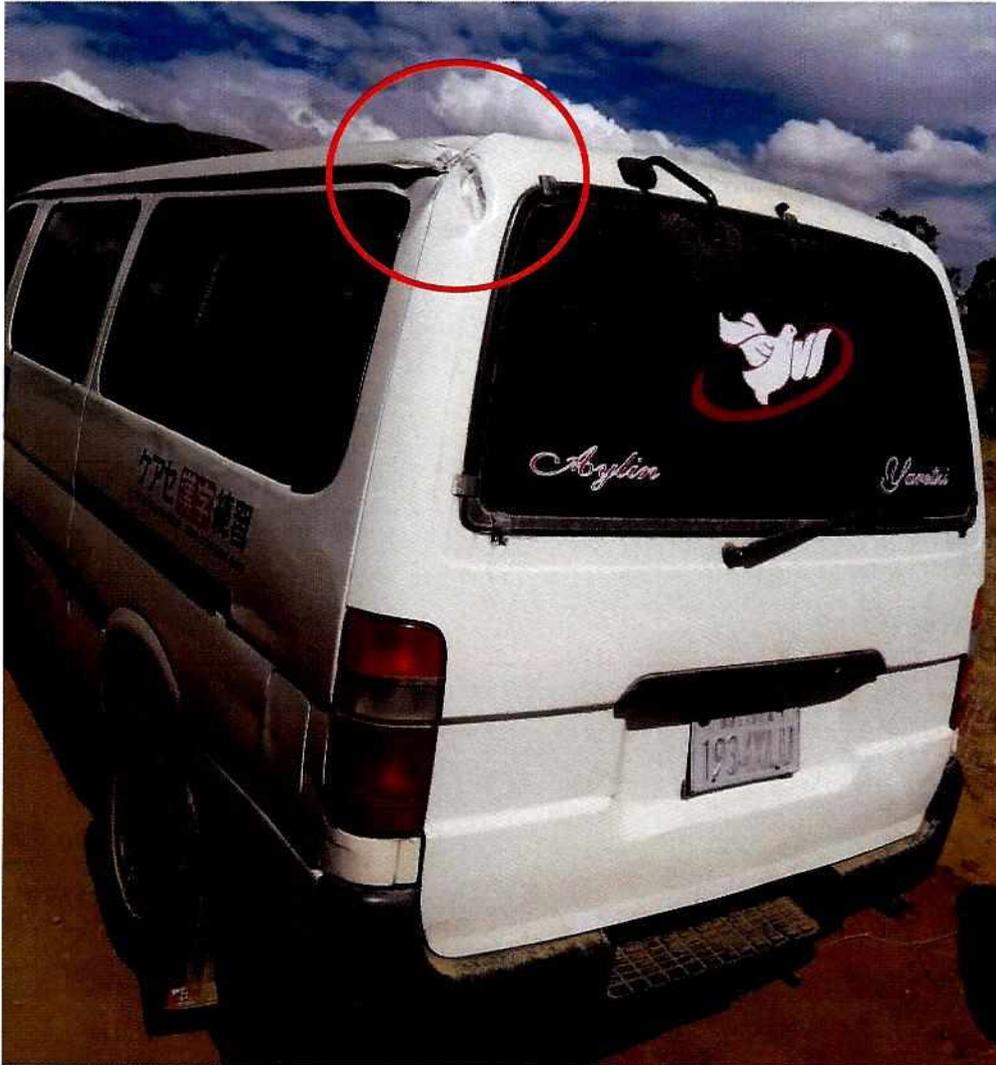
DAÑO MINIMO EN UN VEHICULO DE TRANSPORTE PUBLICO

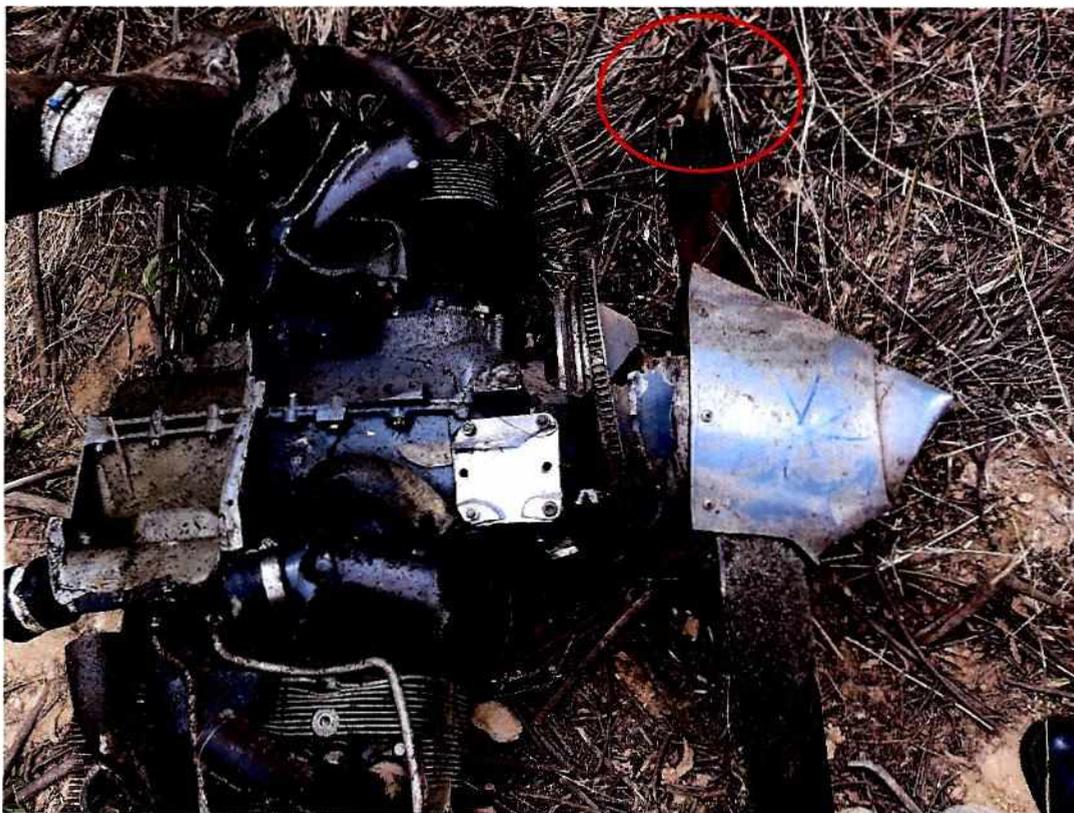
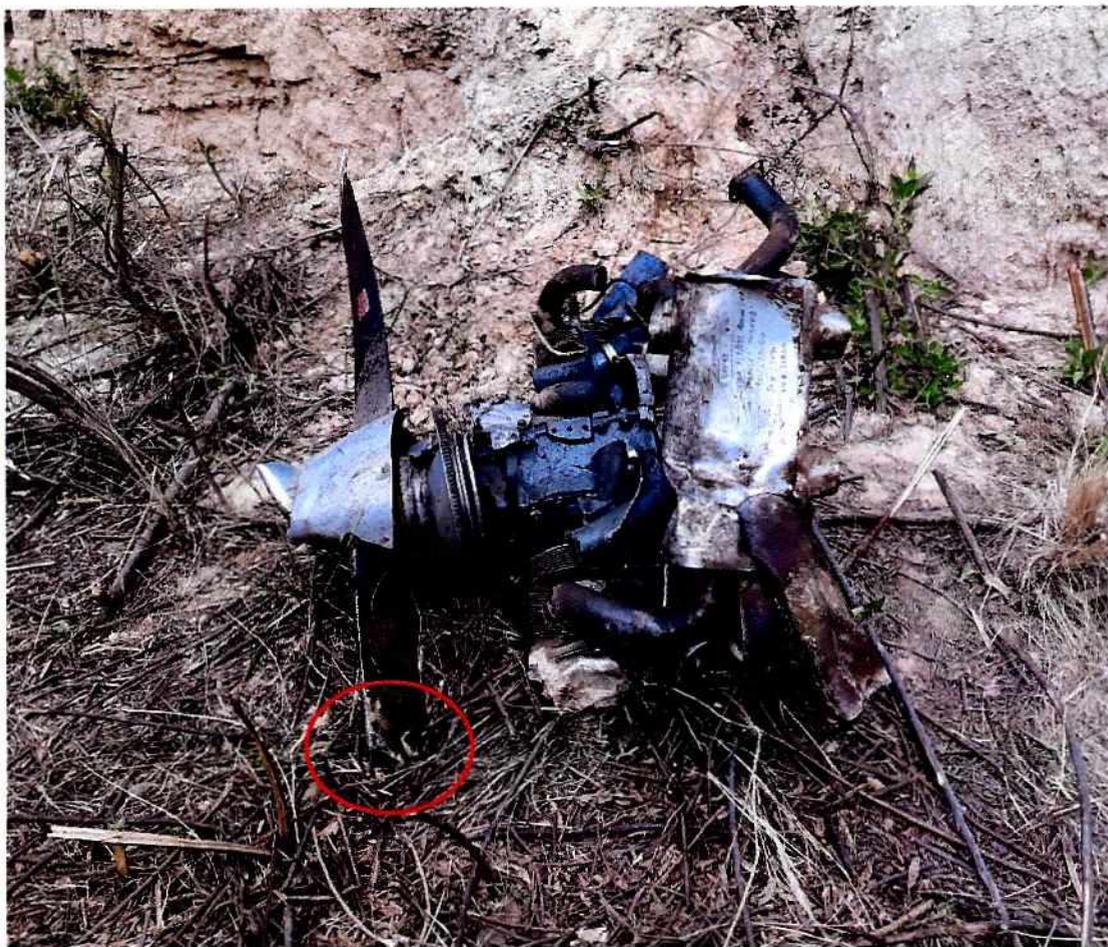
La Unidad de Investigación y Prevención de Accidentes e Incidentes de Aviación Civil (AIG) presume que la causa probable del accidente de la aeronave CESSNA 150G con numero de serie 15066683 con matrícula CP-815 se debió a una aparente fractura de una de las palas de la hélice, la cual provoco una fuerte vibración en el motor, hasta el punto de soltarse de sus montantes y soportes y posteriormente desprenderse de la aeronave en su totalidad.

En el lugar del impacto del motor en tierra, se encontraron absolutamente todas las partes restantes del motor, pero no se encontró la parte faltante de la hélice.

La falta de un seguimiento adecuado por parte del propietario al mantenimiento NDT (partes no destructivas) componentes recomendados por el fabricante.

Cumplir con el programa de mantenimiento de la aeronave, considerando además la cantidad de horas de vuelo y la fecha de fabricación de los componentes.
