# INFORME FINAL

## ACCIDENTE DE AERONAVE

Código: ACCID -11-18

Propietario:	Vieri Paolo Lenaz Velasco
Operador:	CIAC “ALAS BENI FLIGHT CENTER”
Base de Operaciones:	COCHABAMBA
Fabricante /Modelo / MSN:	CESSNA / 150K / 15071836
Marca de nacionalidad:	CP-911
Lugar del accidente:	Aeropuerto Jorge Wilstermann de Cochabamba
Fecha:	15-09-2018
Hora del accidente:	1353 UTC / 09:53 LT

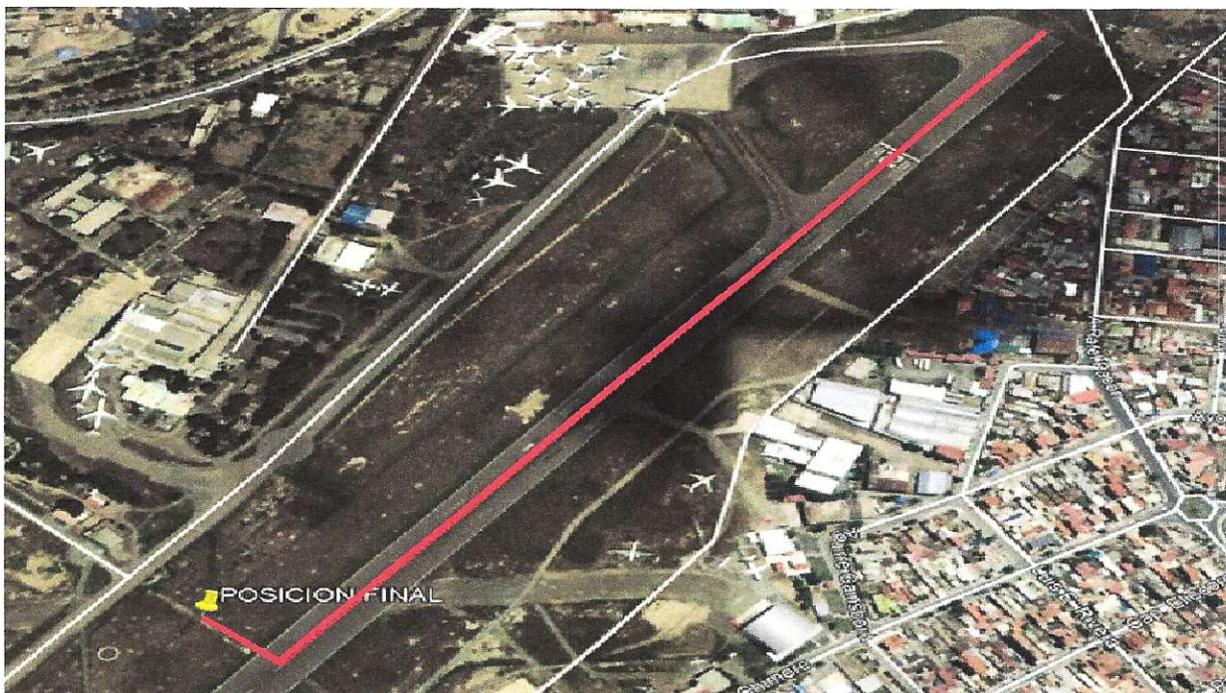
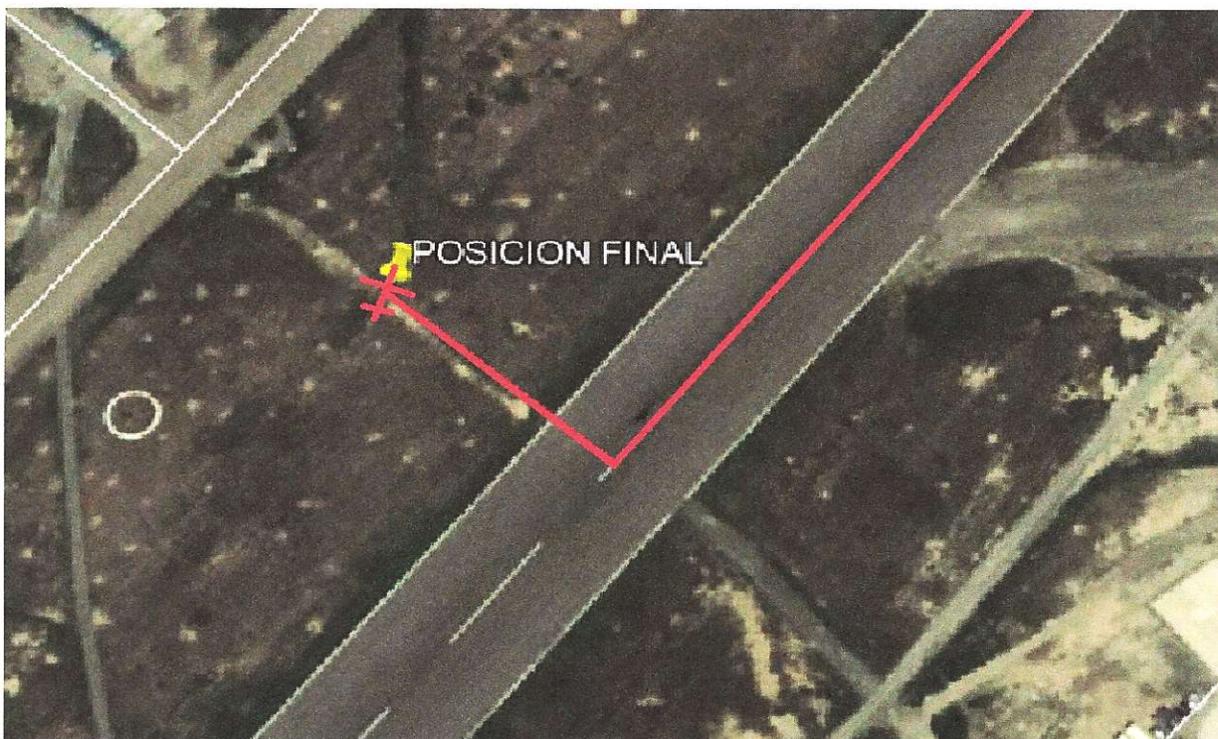
La aeronave inicia su aterrizaje a horas 11:32 por la pista 22, al perder velocidad y sustentación baja el tren de nariz y se inclina el ala derecha, al no contar con el tren derecho, impacta el soporte del tren de aterrizaje faltante con el asfalto, haciendo girar la aeronave hacia el lado derecho provocando una excursión de pista, desplazándose del eje de pista, quedando detenida a una distancia de 82.58 metros fuera y con una orientación de 010 grados respecto al norte magnético.

**ORIENTACIÓN Y POSICIÓN FINAL DE LA AERONAVE, 010° RESPECTO AL NORTE MAGNÉTICO**

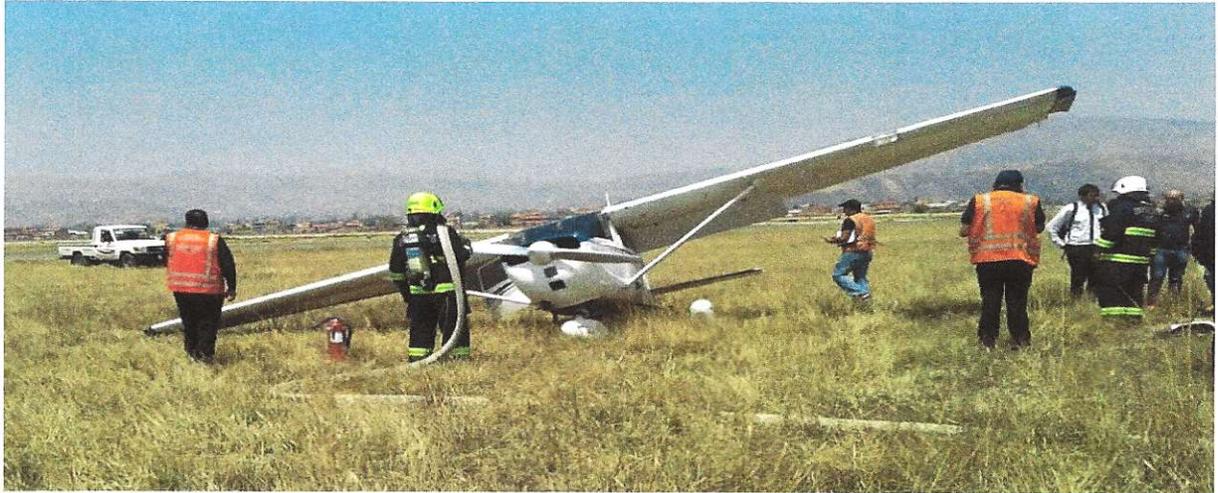
Personal del SSEI acude en el acto para prevenir posible inicio de fuego, rociando la aeronave con solución de espuma y agua.

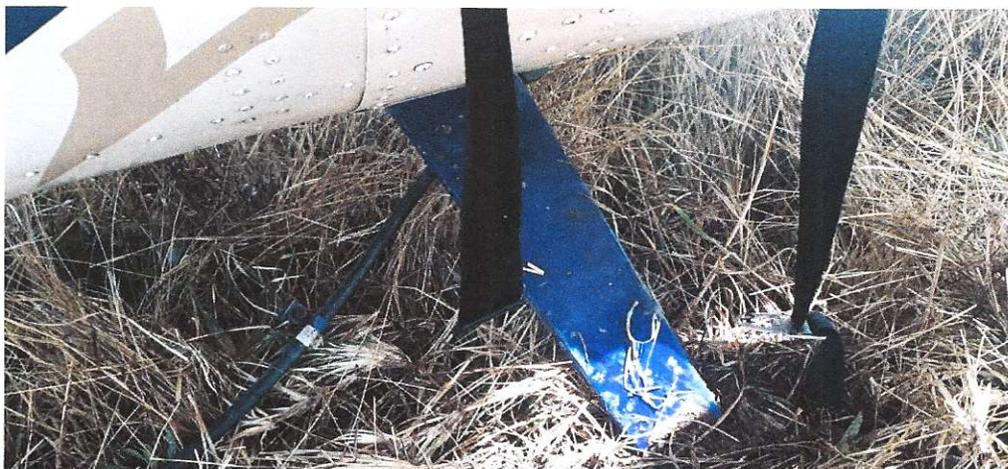
Tren principal derecho con rotura en mitad del montante de muelle (SPRING-ASSEMBLY) con daño **Irreparable**.

El daño sufrido por la aeronave únicamente se manifiesta en el tren principal derecho que presenta rotura en mitad del montante del muelle con **daño irreparable**.

- Revisión de las bitácoras de mantenimiento de la aeronave, hélice, motor y horas de vuelo de los tripulantes.
- Revisión de plan de vuelo presentado.
- Datos de tiempo, antes, durante y posterior al accidente.
- Autonomía de vuelo de la aeronave.
- Características y performance (rendimiento) de la aeronave.
- Revisión de partes, componentes dañados del tren lateral derecho para determinar posibles causas del suceso.
- Análisis en una OMA certificada por la AAC, mediante **NDT (ensayo no destructivo)** y análisis de corrosión, donde se comprueba que la suma de profundidad de corrosión **TIPO PITTING** (picadura), **excede** el límite permitido por el Fabricante.

**La Unidad AIG (Investigación de Accidentes e Incidentes) determinó, que la causa probable del accidente se debió a la fractura de muelle del tren principal derecho debido a debilitamiento por corrosión.**

Falta de cumplimiento a la Inspección Suplementaria N° 32-13-01 del manual de la aeronave, la cual define una inspección específica para prevenir la corrosión en el tren de aterrizaje.

Realizar seguimiento y vigilancia efectiva mediante auditorias en los registros de mantenimiento, específicamente al cumplimiento obligatorio de los servicios de inspección suplementaria que presentan los manuales del fabricante, referente a las aeronaves con más de 20 años de antigüedad. Especialmente aquellas que son utilizadas para vuelos de instrucción

Designar un técnico capacitado, responsable de la aeronave quien tenga el objetivo de realizar un Control de Calidad y manejo correcto de los libros de mantenimiento de la aeronave, que sea el responsable de los servicios realizados por las OMA's autorizadas, exigiendo el estricto cumplimiento a los servicios recomendados por el fabricante de la aeronave.
