# INFORME FINAL

# **ACCIDENTE DE AERONAVE**

Código: ACCIDENTE -03-2019 DGAC-ATO-TDD 0233/2019 -AIG-041-2019 Número de páginas: 13

Propietario:	JAIME GARY BARBA ZABALA
Operador:	SERVICIO AEREO BENI EXPRESS MULTISERVICIOS
Base de Operaciones:	TRINIDAD- BENI
Fabricante /Modelo / MSN:	PIPER PA-32-300 / 32-7540115
Marca de nacionalidad:	CP-1188
Lugar del Accidente	REYES - BENI
Fecha:	24-03-2019
Hora del Accidente:	19:36 UTC / 15:36 LT

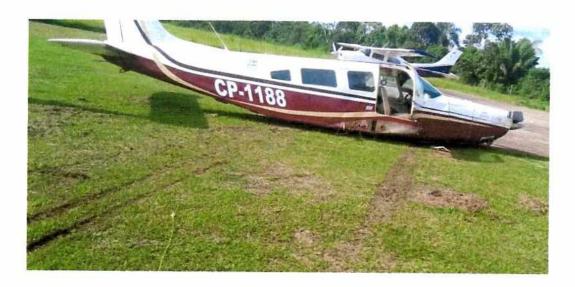
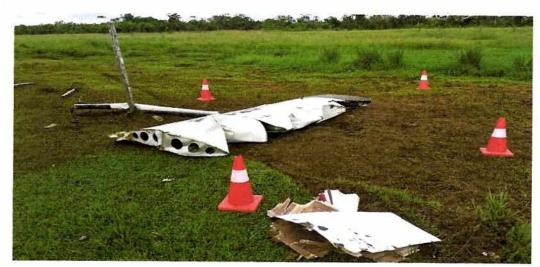
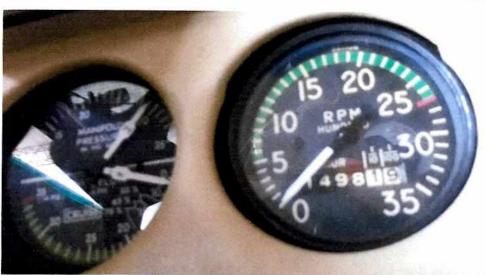
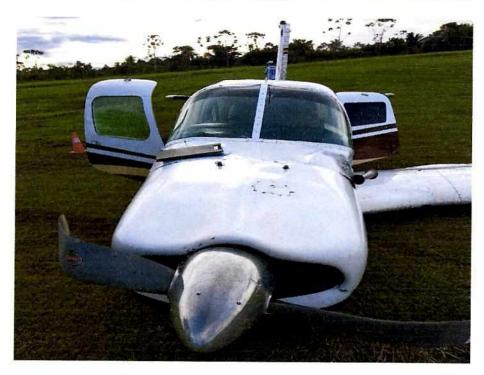
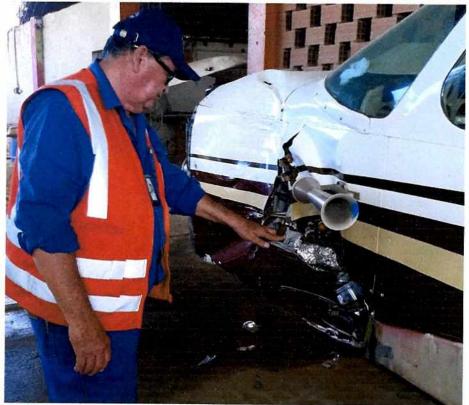
- Desprendimiento del ala derecha por el impacto con postes de concreto
- Desprendimiento de los 3 Trenes de aterrizaje por impacto con el terreno.
- Daños en parte delantera lateral derecha del fuselaje por impacto con postes
- Daños en punta de ala izquierda
- Dobladuras hasta 45° en punta de las 2 palas de la hélice.

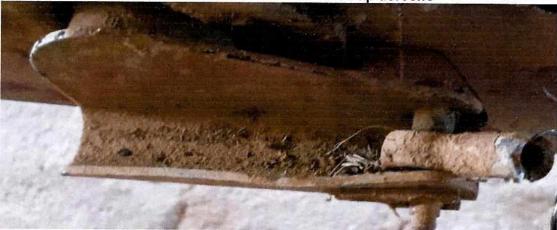
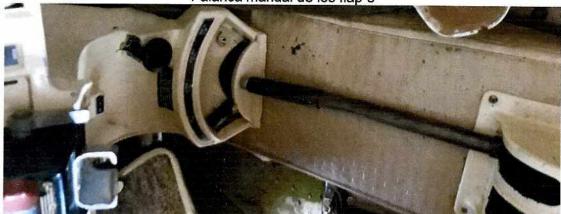
Terminal de varilla de control de flap derecho

7.3 Durante la investigación en partes internas de los controles, tomando en cuenta las características del suceso, se evidencio que el terminal que regula la varilla de control con la palanca manual del Flap derecho, se encontraba con signos de desprendimiento por roturas de los hilos de la rosca y corrosión (Causa probable del suceso)

La Unidad AIG (Investigación de Accidentes e Incidentes) determinó, que la causa probable del accidente se debió a la pérdida de control en despegue, por la posible rotura en el terminal de la varilla de control del Flap derecho.

Realizar un seguimiento y vigilancia efectiva en los registros y al cumplimiento de los Programas de Mantenimiento de las aeronaves, correspondientes a ítem's de mantenimientos especiales y componentes de vida limite; aplicación que las OMA's deben realizar con mayor responsabilidad, en cumplimiento con la Reglamentación Aeronáutica Boliviana (RAB 43, 21 y 91) por el Resguardo de la Seguridad Operacional.

Designar un técnico capacitado, responsable de la aeronave quien tenga el objetivo realizar un control de **Calidad** del manejo correcto de los registros de mantenimiento de la aeronave, que sea el responsable de los servicios realizados por los OMAs autorizadas, exigiendo el estricto cumplimiento a los Reglamentos vigentes de la AAC (RAB 43).
