INFORME FINAL

ACCIDENTE DE AERONAVE

Código: ACCIDENTE -02-19
DGAC-ATO-TDD 0224/2019 -AIG-28-2019
Número de páginas: 12

Propietario:	María Luz Freita Rivero
Operador:	Privado
Base de Operaciones:	Santa Ana del Yacuma
Fabricante /Modelo / MSN:	CESSNA / 182P / 18263696
Marca de nacionalidad:	CP-1250
Lugar del accidente:	A 1500 mts. del aeropuerto de Santa Ana del Yacuma
Fecha:	05-03-2019
Hora del ACCIDENTE:	1328 UTC / 09:28 LT

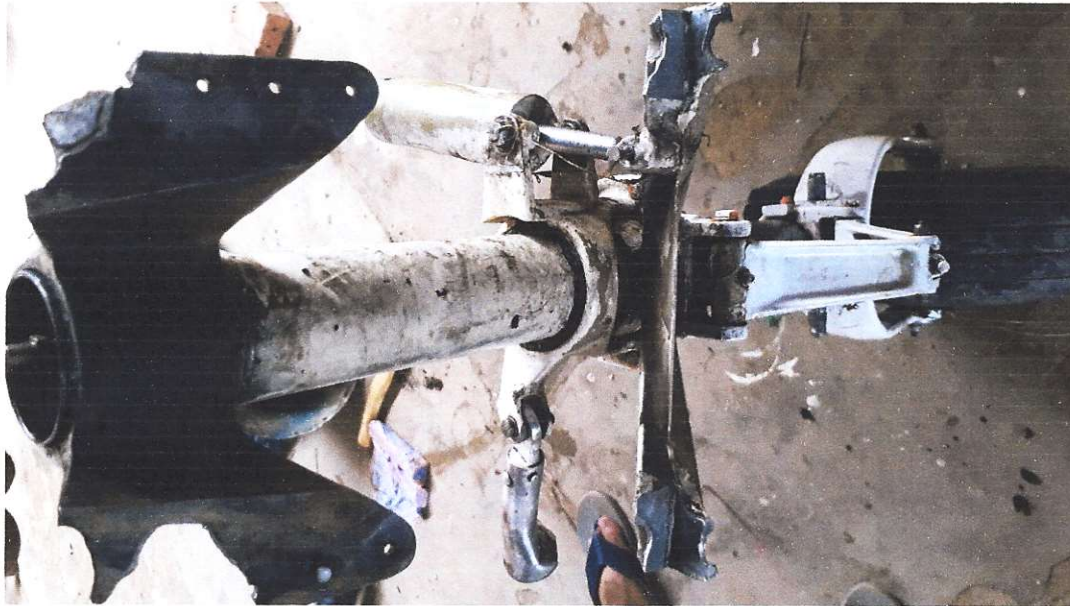
Daño en una pala de la hélice.

Daño en mariposa (soporte del tren con la pared de fuego del tren delantero).

Daño en soporte de tren delantero en base inferior de pared de fuego.

Dobladura en capota inferior del motor.

Dobladura en carenado de punta de ala izquierda.

- 7.3 Durante la investigación de campo realizado por los Inspectores se evidencio que el soporte (mariposa) del tren delantero se encontraba fracturado, y la hélice tenía una pala doblada en un ángulo de 15° grados.

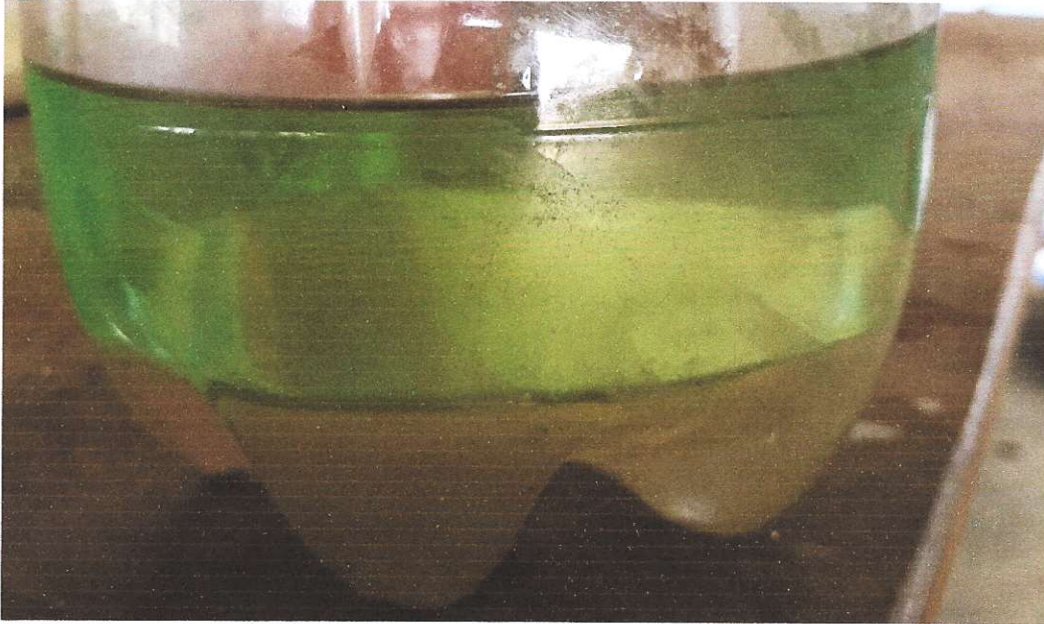
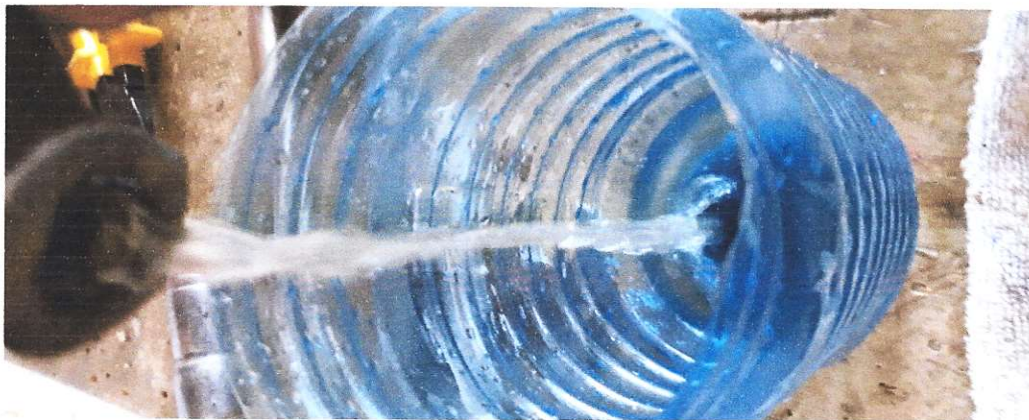
- 7.4 No existe documento probatorio de carguío de combustible para una autonomía de 2 horas de vuelo.
- 7.5 Durante la inspección de motor con el técnico de planta de la empresa, se verifico que el mismo No presentaba daños externos . **Pero sí se evidencio agua en la cámara del carburador.**

Agua en la cámara de flotadores del carburador

La Unidad AIG (Investigación de Accidentes e Incidentes) determinó, que la causa probable del accidente se debió a fallas por mantenimiento en el sistema de combustible del motor.

Realizar un seguimiento y vigilancia efectiva en los registros y al cumplimiento de los Programas de Mantenimiento de las aeronaves, correspondientes a ítem's de mantenimientos especiales y componentes de vida limite; aplicación que las OMA's deben realizar con mayor responsabilidad, en cumplimiento con la Reglamentación Aeronáutica Boliviana (RAB 43, 21 y 91) por el Resguardo de la Seguridad Operacional.

Designar un técnico capacitado, responsable de la aeronave quien tenga el objetivo realiza un Control de Calidad del manejo correcto de los libros de mantenimiento de la aeronave y el cumplimiento efectivo en sus Programas de Mantenimiento emitidos por el Fabricante.
