# DECLARACION PROVISIONAL

## UNIDAD DE INVESTIGACIÓN Y PREVENCIÓN DE ACCIDENTES E INCIDENTES - AIG

| DATOS SOBRE EL SUCESO | | | |
|---|---|---|---|
| ACCID-05-19 | MNV | | LALT |

| DATOS SOBRE LA AERONAVE | | | | |
|---|---|---|---|---|
| CP-2258 | EMBRAER | EMB 202 | 1992 | 200683 |

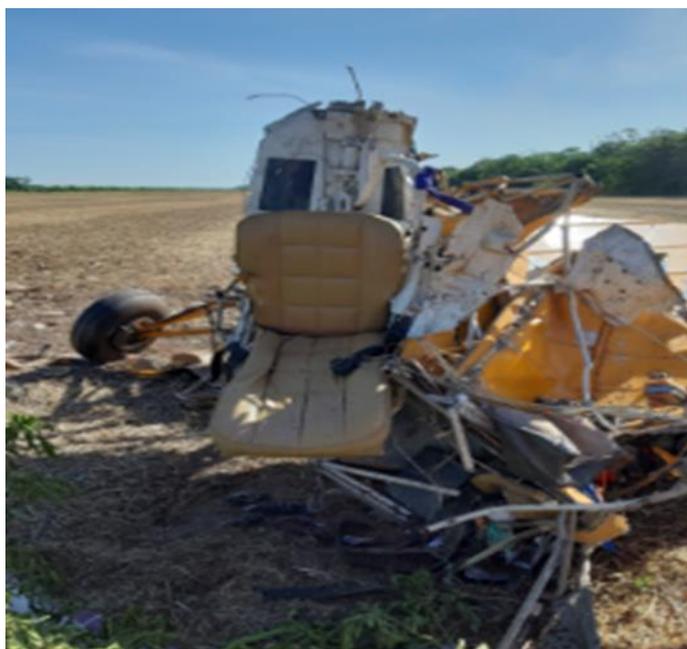
La aeronave resultó completamente destrozada, con desprendimiento de las alas, el motor y hélice.
