# INFORME FINAL DE ACCIDENTE

## **Codigo ACCID-06-19**

Perdida de control en vuelo  
Aeronave Louie Mohr Skybolt  
CP-X3109

Pista "La Enconada"  
Sector del municipio de Cotoca  
Santa Cruz de la Sierra - Bolivia

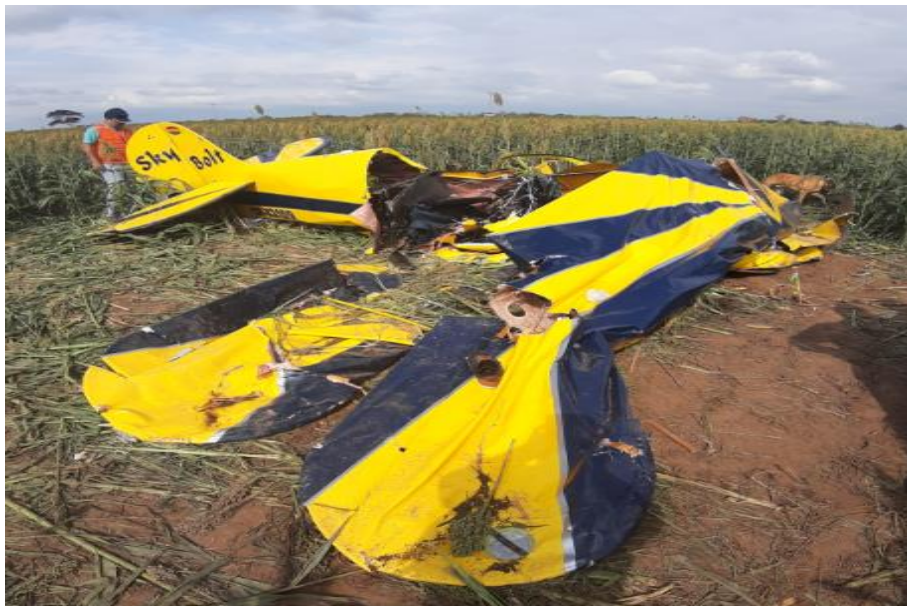
La cabina de comando tanto del asiento delantero como posterior quedaron completamente destruidos.

**Imagen de la aeronave pos impacto (totalmente destruida)**

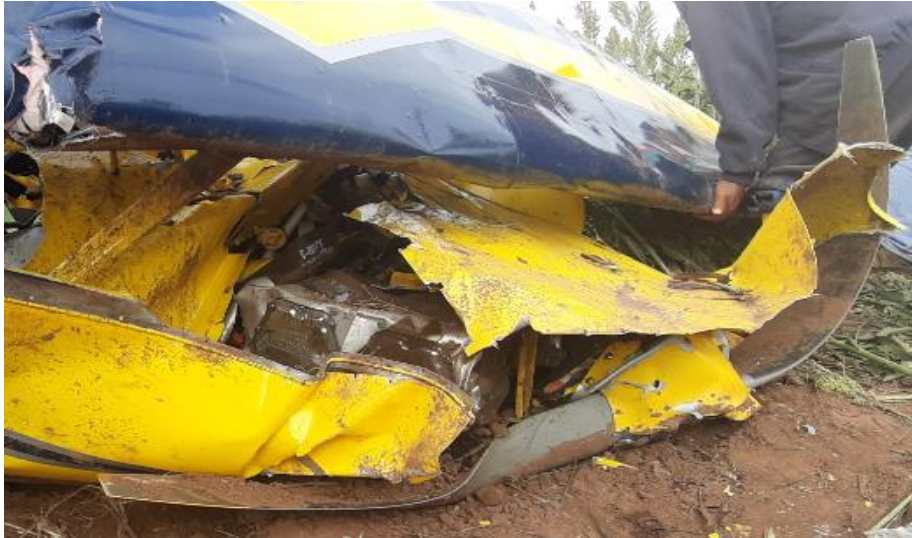
Las palas de la hélice presentaban daños y dobladura, que evidenciaban que el impacto se produjo con el motor sin funcionamiento.

**Hélice y spinner sufrieron daños de aplastamiento por impacto**

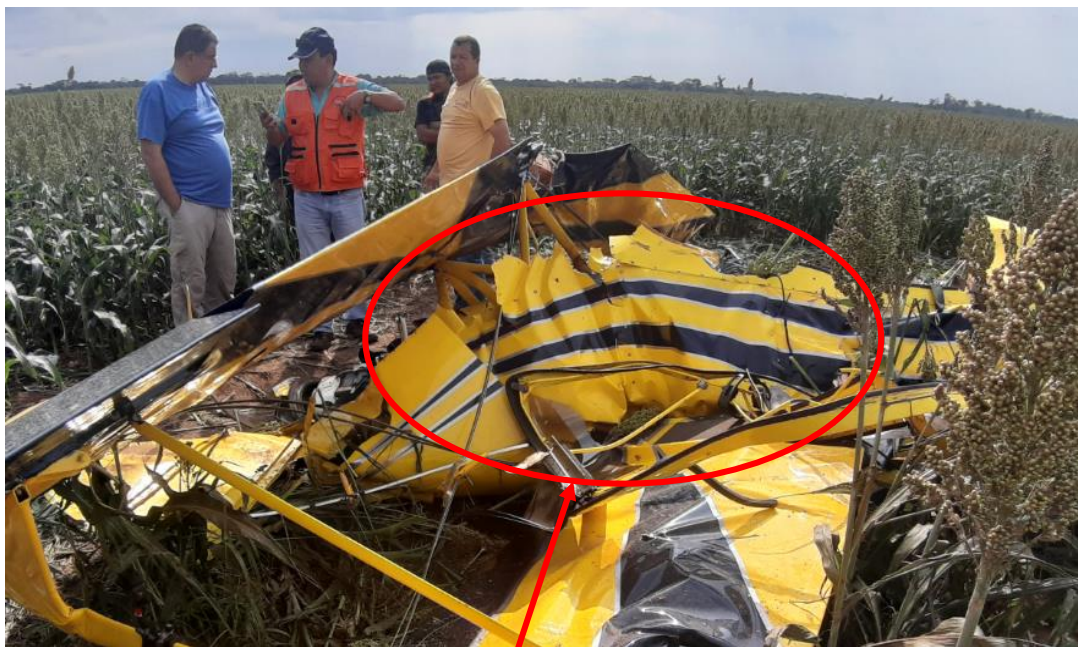
Se pudo constatar que el fuselaje (parte principal de la estructura), sufrió daños de corrugación y torsión, estos son atribuibles a las severas fuerzas de impacto de la aeronave contra el terreno, en espiral descendente (Spin).

**Fuselaje con clara muestra de corrugación por impacto**

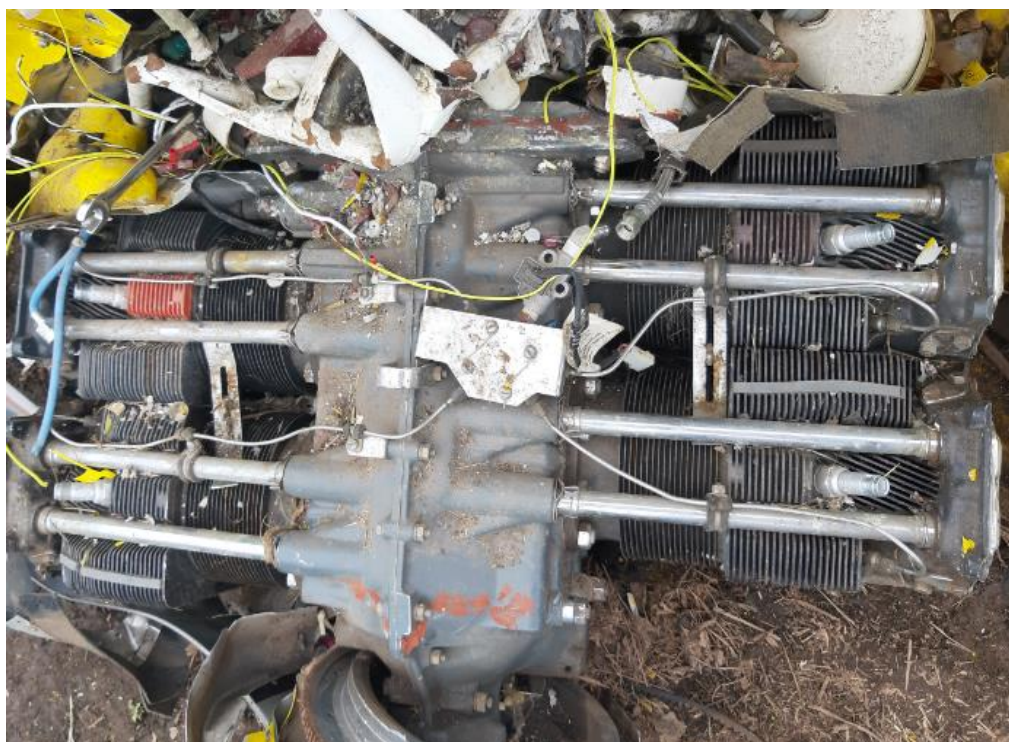
Al momento del análisis e inspección, se observó que el motor se encontraba en buen estado, con la observación que las anillas de los pistones son de dos (2) tipos diferentes, de acuerdo al siguiente detalle:

Los pistones 1 y 2 son anillas para cilindros nitritados,  
Los pistones 3 y 4 son anillas para cilindros cromados.

**Motor antes del desarmado para inspección**

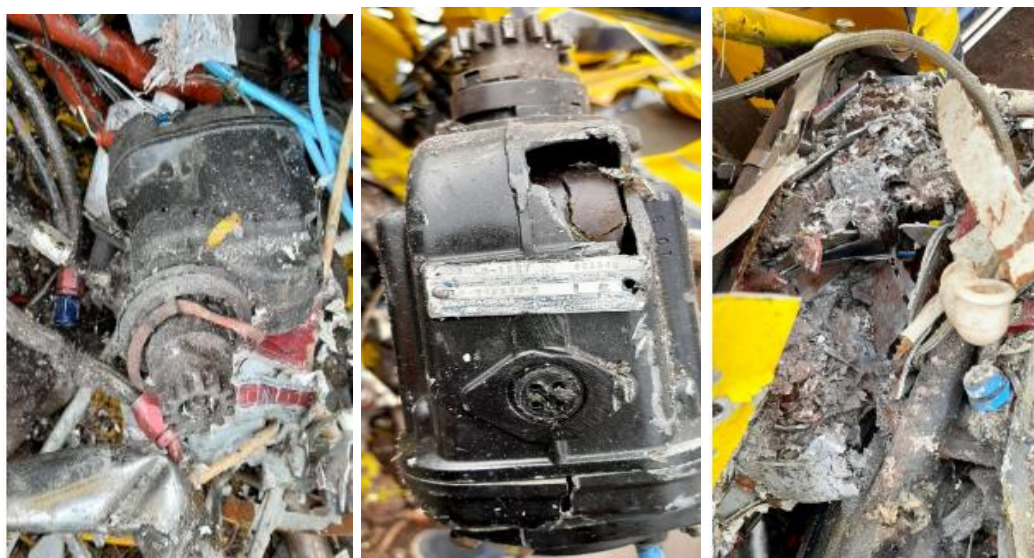
- La batería se encontraba totalmente destruida por la fuerza del impacto.
- Ambos magnetos se encontraron rotos.
- Todos los componentes y accesorios que estaban instalados en la parte posterior del motor fueron destruidos por la fuerza del impacto del accidente.
- Las bujías de los 4 cilindros se encontraban en buen estado, se observó que se hallaban limpias y en un tono amarillento, condición que presume falta de combustible.

**Componentes y accesorios del motor destruidos por impacto**

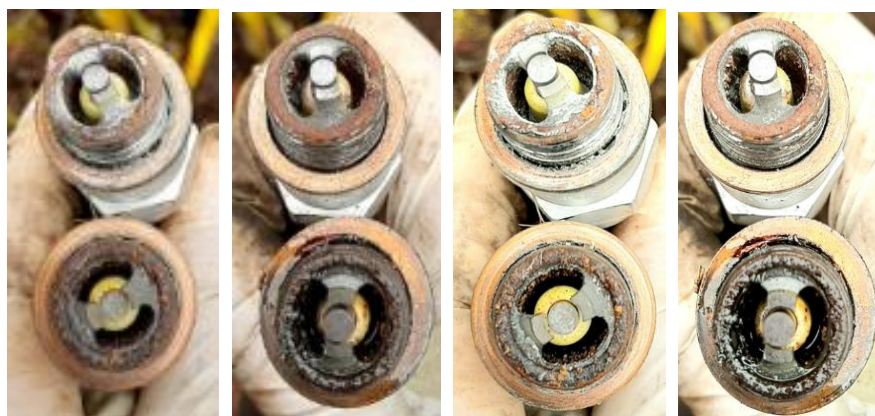
**Condición de las bujías pos accidente**

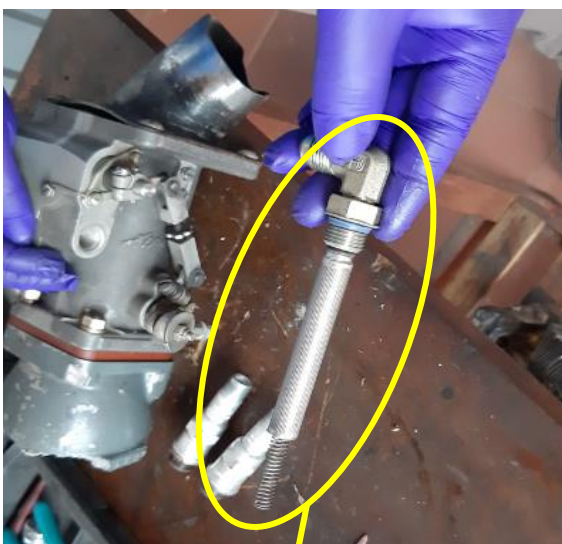
- La bomba mecánica rota producto del impacto.
- El servo inyector con los brazos de control rotos.
- El filtro de combustible del servo inyector limpio.
- Las mangueras de sistema de combustible rotas por el impacto.
- El distribuidor de combustible se encontró limpio y en buen estado.
- Las líneas metálicas del distribuidor de combustible en buen estado.
- Los cuatro inyectores limpios y en buen estado

**Filtro de combustible limpio**

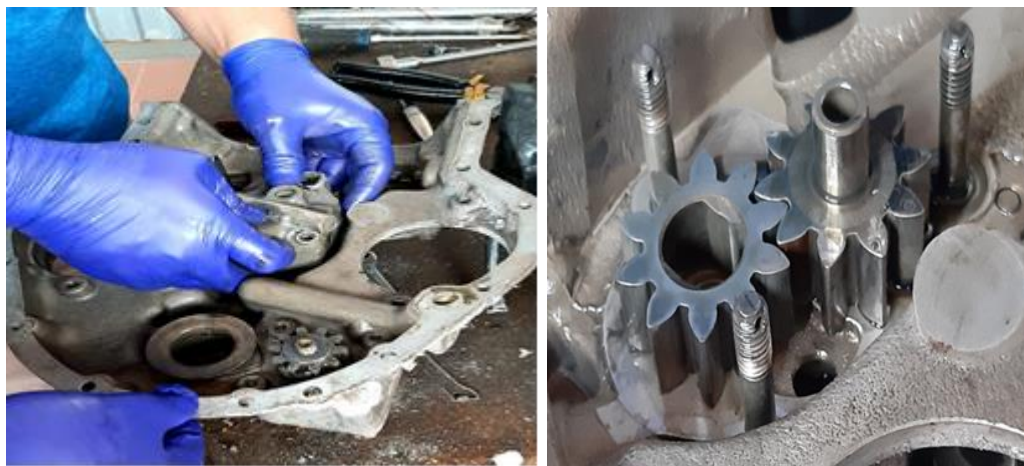
En la inspección del motor, se removió la bomba de aceite para verificar el estado de funcionamiento y condición de su sistema.

**Inspección de la bomba de aceite del motor**

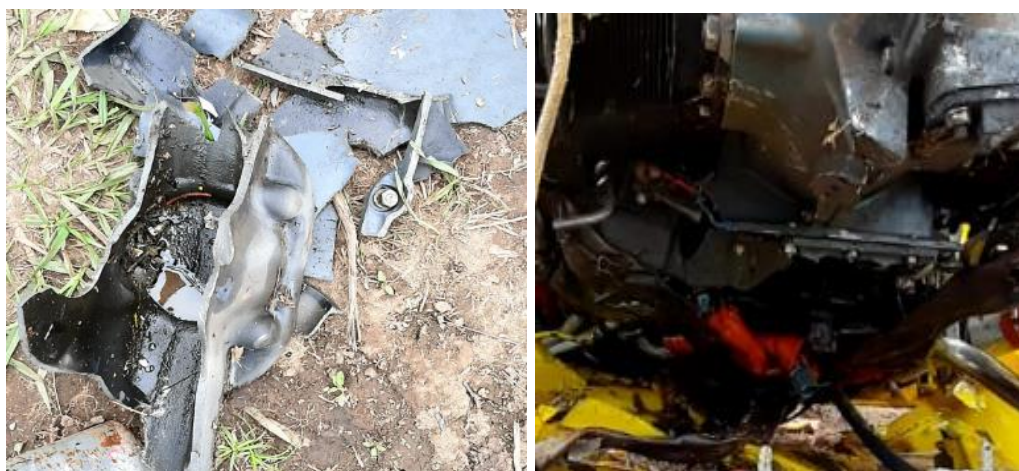
El reservorio de aceite (cárter) del motor, quedo completamente destruido por la fuerza del impacto.

**Condición del Carter del motor**

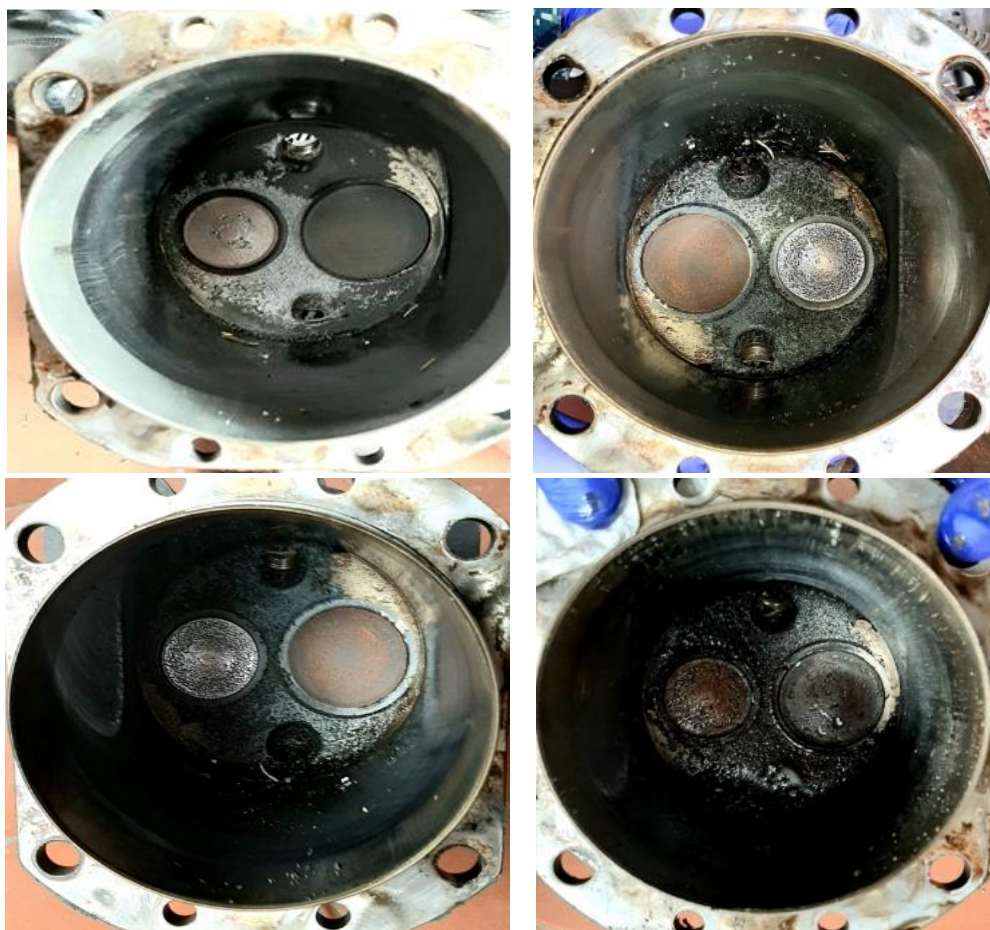
Se realizó la verificación de la condición de los cilindros, se observó que las válvulas de escape mostraban un tono rojizo (ver fotografías adjuntas), que manifestaría falta de combustible, la cámara de combustión, culata de los cilindros completamente limpias, se realizó la verificación de calibración muestra el siguiente detalle:

- El Cilindro uno (1) estándar nitritado, con cinco (5) de conicidad.
- El Cilindro dos (2) estándar nitritado con cinco (5) de conicidad.
- El Cilindro tres (3) cromado con tres (3) de conicidad.
- El Cilindro cuatro (4) cromado con cinco (5) de conicidad.

**Condición de los cilindros del motor**

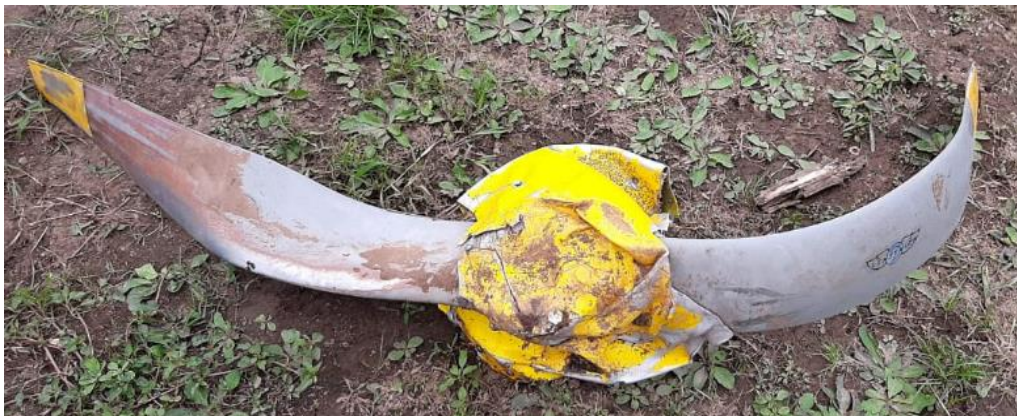
- La condición de la hélice denota que el motor no habría estado funcionando al momento del impacto, solamente una de ellas tiene limadura por fricción contra el terreno, la otra sin muestras de fricción y con dobladura plana hacia adentro.

**Condición de la hélice del motor**
