## INFORME FINAL DE INVESTIGACIÓN

### SUCESO ACCID 2 20

DATOS SOBRE EL SUCESO			
FECHA	HORA (UTC)	CLASIFICACIÓN	FASE DE VUELO
07/09/2020	17:00	ACCIDENTE	ATERRIZAJE
CÓDIGO	TAXONOMÍA TIPO		TAXONOMÍA SUBTIPO
ACCID-02-20	SCF-NP		SCF-NP-LG-WHLFL
LUGAR		DEPARTAMENTO	PROVINCIA
AEROPUERTO J. WILSTERMAN		COCHABAMBA	ESTEBAN ARZE

DATOS SOBRE LA AERONAVE				
MATRÍCULA	MARCA	MODELO	AÑO	N° SERIE
CP-2539	CESSNA	172 M	1973	17261392
OPERADOR	CERTIFICADO	TIPO OPERACIÓN		
CIAC	RAB 141	ENTRENAMIENTO

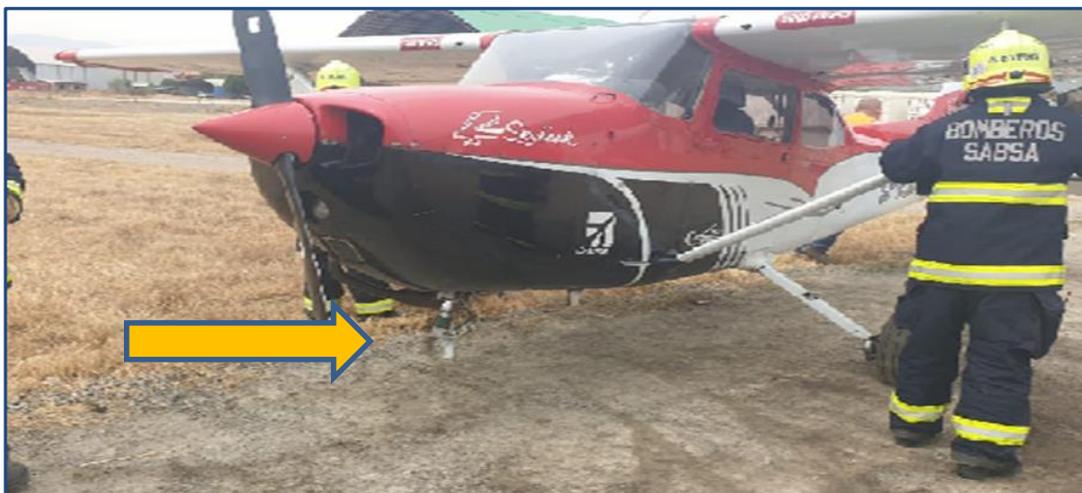
La aeronave resultó con daños en el tren de aterrizaje delantero y ambas palas de la hélice.

#### VISTA DE LA AERONAVE SIN EL TREN DE NARIZ

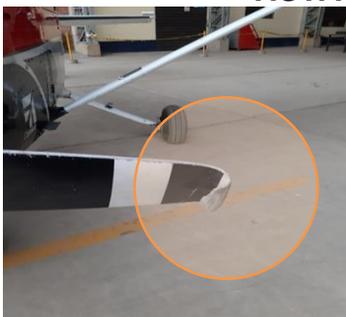
PUNTA DE LA PALA DOBLADA

- A causa del desgaste de la horquilla, la hélice golpea el asfalto, deformándose las puntas de ambas palas.

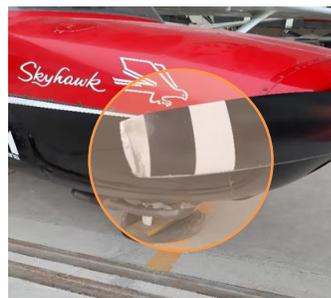
PUNTA DE LA PALA CON DESGASTE

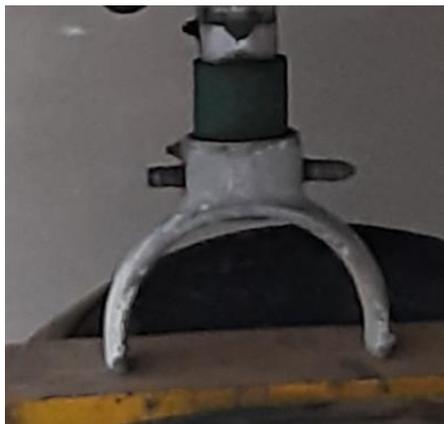
**HORQUILLA DEL TREN DAÑADA POR IMPACTO Y FRICCIÓN**

- La aeronave luego de perder la rueda del tren de nariz, se desplaza aproximadamente 250 mts sobre el asfalto apoyada en la horquilla del tren delantero.
- La horquilla dejó marcas en la superficie de la pista.
- Se realizó una inspección en ambas pistas utilizadas por la aeronave, en la cual se encontraron piezas y partes del tren de nariz.
- La posición de las piezas encontrados fue la siguiente:
  - En la pista 23, el perno pasador, su funda y un buje.
  - En la intersección de las pistas, un buje de soporte.
  - En la pista 32, el buje del perno pasador del tren.
- A consecuencia del roce de la horquilla contra la superficie de la pista, perdió aproximadamente 13 centímetros de longitud.

La causa del accidente fue la ausencia de la chaveta que asegura la tuerca del perno central del tren de nariz, que produjo el desprendimiento del perno central, y su funda causando que la rueda del tren de nariz se salga de la horquilla.

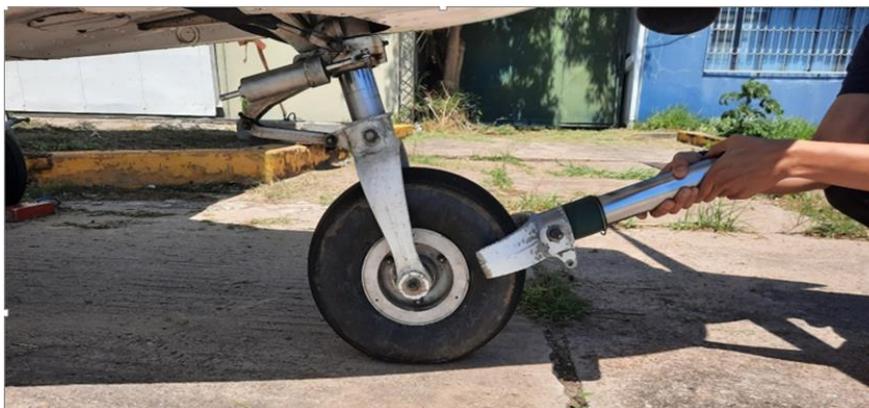
- El tren de nariz presentaba la falta de la chaveta que frena la tuerca que asegura el perno pasador principal de la rueda del tren de nariz.
- La horquilla de soporte para la rueda delantera, mostró un desgaste importante en sus dimensiones, a consecuencia de la fricción contra la superficie de la pista incrementada por el peso del motor.
- Se hizo la comparación de una horquilla normal con la horquilla de la aeronave accidentada, se puede verificar una diferencia de 13 cm.

COMPARACIÓN DE LA HORQUILLA DESGASTADA CON UNA NORMAL
