DECLARACIÓN PROVISIONAL

CODIGO SUCESO: ACCID 02-22

FECHA DEL SUCESO:	15 DE FEBRERO DE 2022
LUGAR:	AERÓDROMO CONCEPCIÓN SLCP
DEPARTAMENTO:	SANTA CRUZ
MATRÍCULA:	CP-3002
MARCA Y MODELO:	CESSNA 152
OPERADOR:	CIAC PROBOAL
PROPIETARIO:	RAUL VELASCO SUÁREZ
FECHA DECLARACIÓN	28 DE FEBRERO DE 2023

DECLARACIÓN PROVISIONAL SUCESO ACCID 02-22

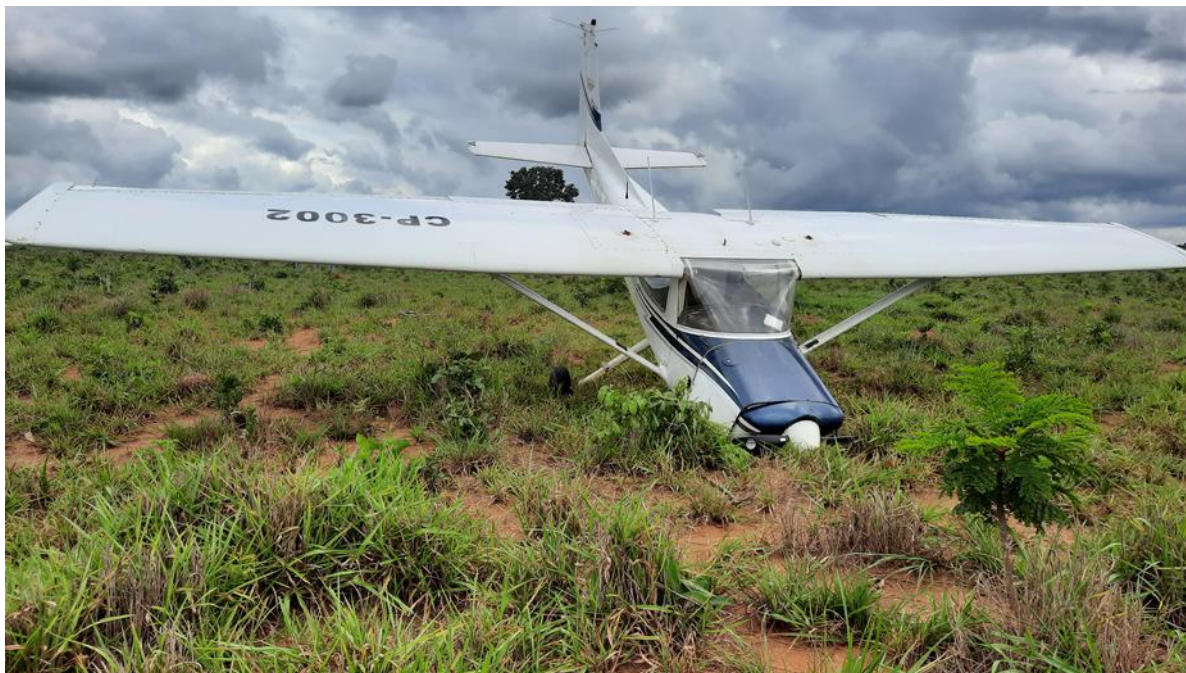
De acuerdo al informe del piloto instructor, durante la carrera de despegue la potencia y los parámetros del motor se encontraban dentro de los rangos correctos. Luego de 15 minutos de vuelo, se percata de una pérdida de potencia y decide retornar al aeródromo de Concepción, realizando un viraje por izquierda. El motor continúa perdiendo potencia y se presenta humo en la cabina., realiza una prueba de magnetos en la que el magneto izquierdo presenta una pérdida casi completa de potencia y el derecho pierde 800 RPM's, quedando finalmente con 1.300 RPM's indicados en el tacómetro, por lo que decide realizar un aterrizaje de emergencia en un campo abierto. En la carrera de aterrizaje la aeronave golpea con un promontorio de tierra rompiendo el tren de nariz y deteniéndose apoyada en la parte delantera.

La aeronave sufre daños en el tren de nariz, la cúpula, las dos palas de la hélice, y el sector delantero.
