INFORME FINAL

CODIGO SUCESO: ACCID-07-21

FECHA DEL SUCESO:	08 DE DICIEMBRE DE 2021
LUGAR:	PEJI
DEPARTAMENTO:	SANTA CRUZ
MATRÍCULA:	CP-2667
MARCA Y MODELO:	CESSNA 152
OPERADOR:	CIAC SKY TEAM
PROPIETARIO:	JARED ORTIZ MANCILLA
TAXONOMÍA:	RELACIONADO A COMBUSTIBLE (FUEL)
ELABORACIÓN INFORME	18 DE ENERO DE 2023

INFORME FINAL DE INVESTIGACIÓN

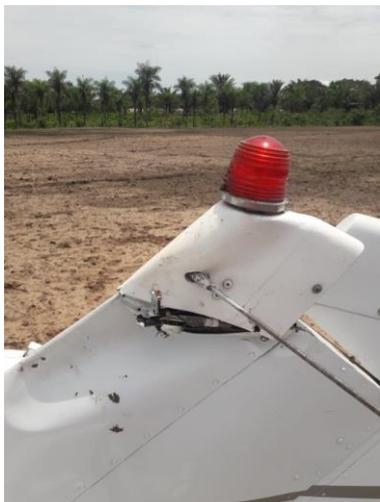
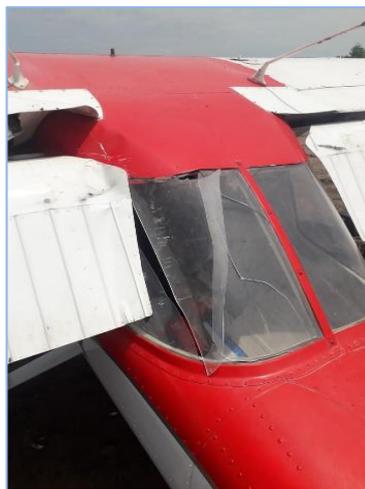
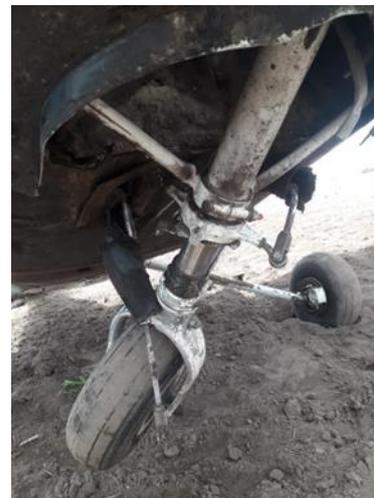
A la llegada de los investigadores AIG, se encontró la aeronave apoyada en el carenaje del motor con el tren de nariz roto debajo del motor, el calentador del carburador en posición FULL HEAT, no se evidenció la existencia de combustible en los tanques, asimismo las marcas sobre el terreno muestran que el tren de nariz impacta contra una zanja y recorre 100 metros hasta su posición final. Los daños

verificados son consistentes con que la aeronave se invirtió y fue colocada sobre el tren principal en forma posterior. Los ocupantes abandonan la aeronave por sus propios medios sin lesiones.

La aeronave resultó con daños en el conjunto del tren de nariz, rotura del montante del motor, hélice doblada, desprendimiento de líneas hidráulicas, líneas de combustible dobladas, deformaciones en el fuselaje, ambas puertas y alas, rotura del plexiglás trasero y el estabilizador vertical fuera de su posición con daños a la altura del faro de cola.

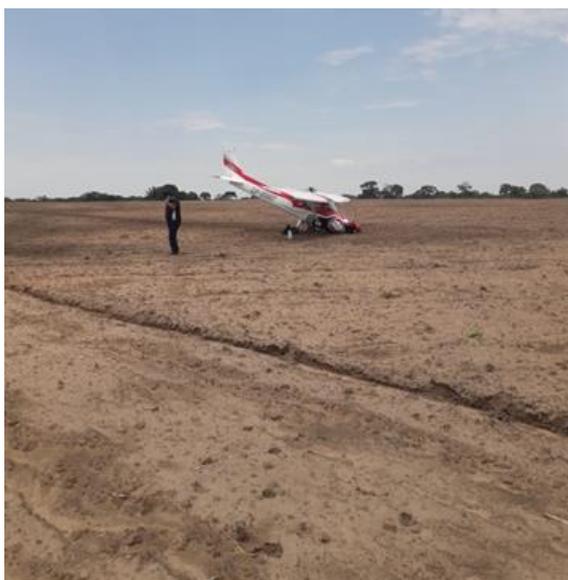
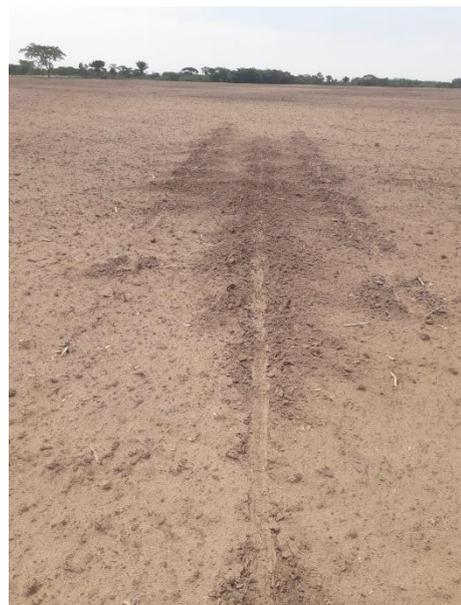
La aeronave realizó el aterrizaje de emergencia en un campo rural de superficie irregular.

La aeronave después de aterrizar dejó una huella de su recorrido, el tren de nariz se rompió al golpear contra un desnivel en la superficie quedando invertida. No hubo desprendimiento de partes. El trabajo de campo realizado no encontró combustible en los tanques.
