# INFORME FINAL

## CODIGO SUCESO: ACCID-04-22

<b>FECHA DEL SUCESO:</b>	1 DE MAYO DE 2022
<b>LUGAR:</b>	LAGUNA TIGRE
<b>DEPARTAMENTO:</b>	BENI
<b>MATRÍCULA:</b>	CP-1 123
<b>MARCA Y MODELO:</b>	CESSNA 182P
<b>PROPIETARIO:</b>	VERUSHKA BILLEWICZ MOISES
<b>OPERADOR:</b>	VERUSHKA BILLEWICZ MOISES
<b>TAXONOMÍA:</b>	INDETERMINADO
<b>ELABORACIÓN INFORME</b>	28 DE FEBRERO DE 2023

## INFORME FINAL SUCESO ACCID 04 -22

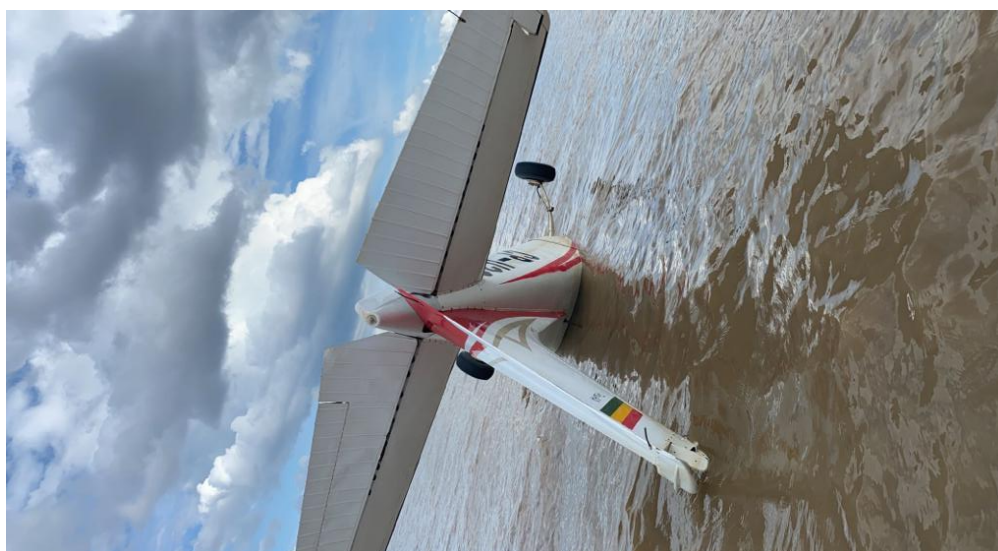
La aeronave sufrió daños en el tren de nariz, la cabina, el compartimiento del motor y el fuselaje.

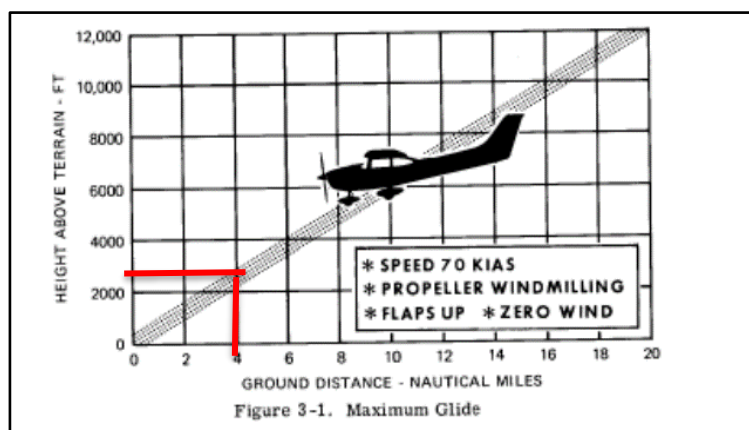
El manual de operación de la aeronave indica que en caso de falla de motor con un peso de 2.950 lbs (Masa máxima certificada de despegue/MTOW) se debe mantener una velocidad indicada de 70 nudos. La tabla de planeo con falla de motor establece que, con esa velocidad desde una altura de 2.500 pies sobre el terreno, flaps arriba y sin viento la aeronave puede planear una distancia de 4 MN. Como se aprecia en el siguiente gráfico.

- La tabla de máximo planeo muestra que manteniendo 70 KIAS desde 2.500 pies sobre el terreno se puede planear una distancia de 4 MN.
- La mayor longitud de la laguna es de 3.5 MN, si se hubiera conservado esta velocidad, es posible que la aeronave hubiera podido sortear la laguna hasta llegar a tierra firme.

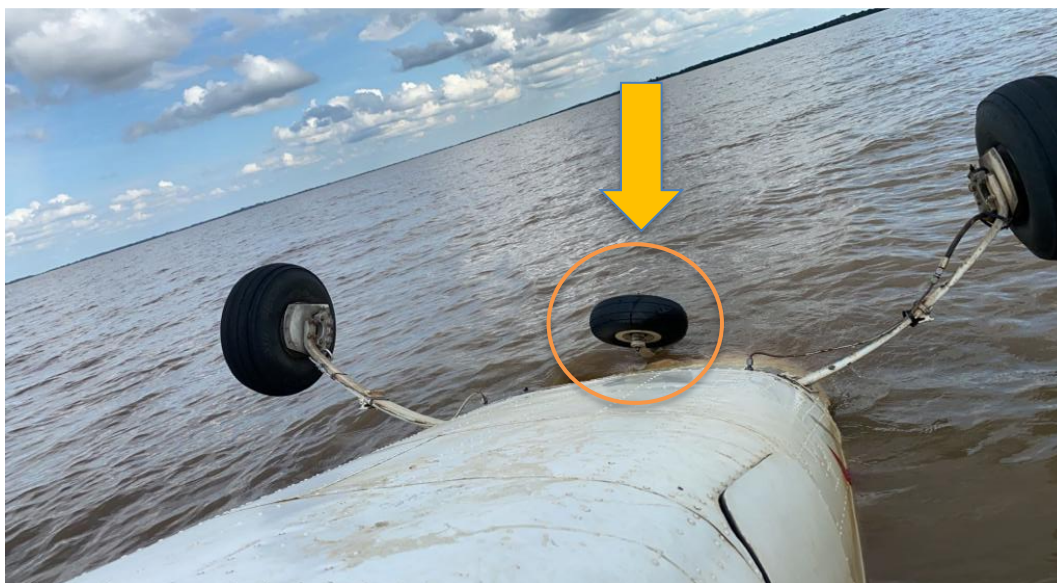
La aeronave impacta con la superficie de la laguna y queda invertida. Sufrió daños en el tren de nariz, la cabina, el compartimiento del motor y el fuselaje. No hubo desprendimiento de partes.

- Al impactar con la parte delantera baja se rompió el tren de nariz, la aeronave desaceleró bruscamente y se invirtió.

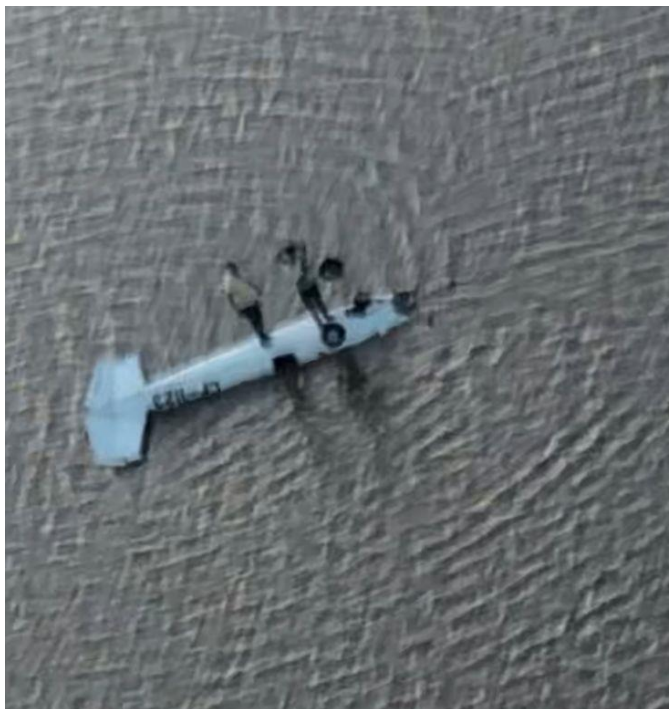
Se activa el ELT de la aeronave, recibándose un mensaje de advertencia del sistema COSPAS SARSAT, que identifica la matrícula CP-1123. Los ocupantes abandonaron la aeronave por la puerta del lado derecho, se subieron al fuselaje donde permanecieron hasta el día siguiente. A horas 10:30 UTC despegó una aeronave desde el aeródromo de Santa Ana de Yacuma SLSA en vuelo SAR, reportando a

horas 10:43 UTC que encontró la aeronave volcada en la laguna y que los ocupantes estaban aparentemente ilesos.

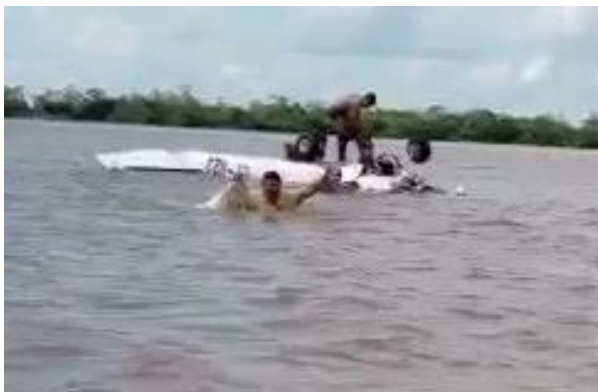
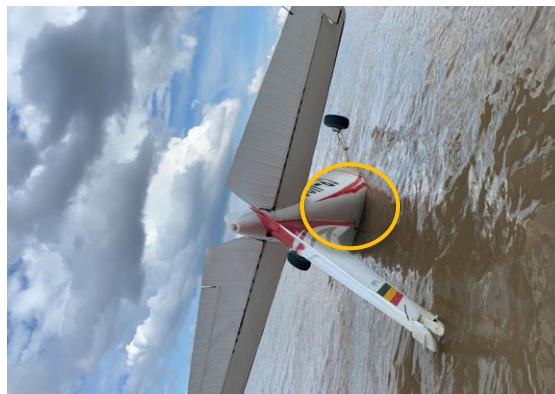
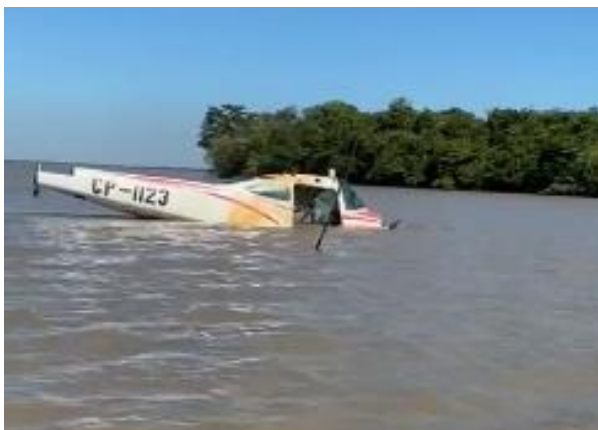
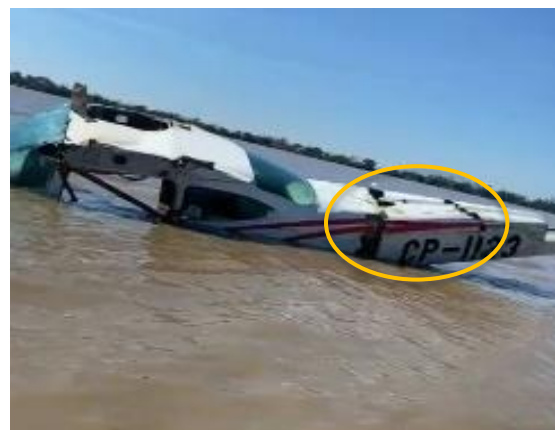
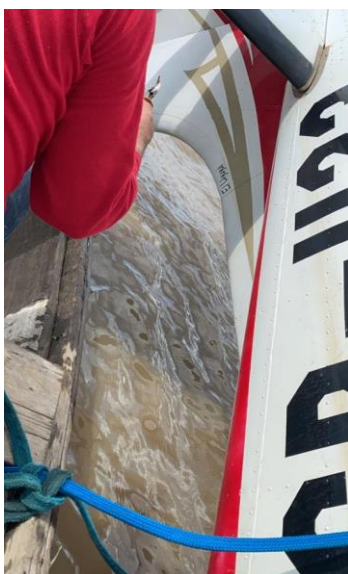
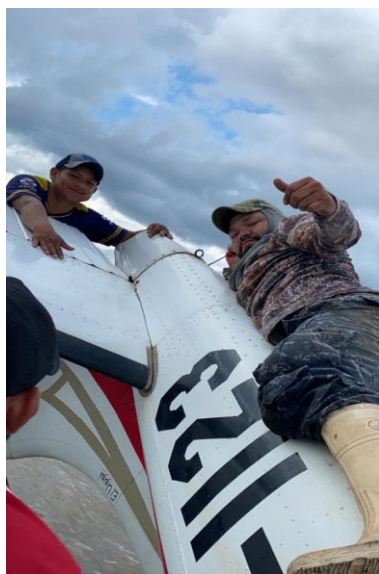
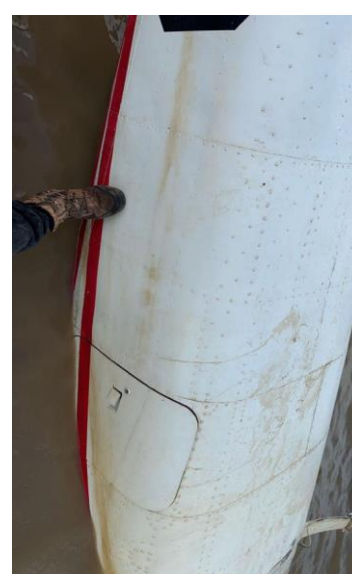
En las imágenes siguientes se puede apreciar que:

- La aeronave no tenía daños en el fuselaje el día del impacto.
- La profundidad de las aguas es baja.
- Personal no identificado procede a rescatar la aeronave.
- No se puede establecer la calificación técnica de las personas que desmontan la aeronave para llevarla a la orilla. Le retiran el motor, la hélice, el ala, ambas puertas de cabina y estabilizadores vertical y horizontal.

- Se evidencian daños sustanciales en el fuselaje luego del rescate.
