# INFORME FINAL

## CODIGO SUCESO: ACCID-05-21

<b>FECHA DEL SUCESO:</b>	1 DE SEPTIEMBRE DE 2021
<b>LUGAR:</b>	AERÓDROMO PRIVADO ASUNTA
<b>DEPARTAMENTO:</b>	BENI
<b>MATRÍCULA:</b>	CP-3104
<b>MARCA Y MODELO:</b>	CESSNA TU 206 G
<b>OPERADOR:</b>	FUNDACIÓN MANO A MANO
<b>PROPIETARIO:</b>	FUNDACIÓN MANO A MANO
<b>CATEGORÍA:</b>	CONTACTO ANORMAL CON PISTA (ARC)
<b>ELABORACIÓN INFORME</b>	28 DE OCTUBRE DE 2022

## INFORME FINAL SUCESO ACCID 05-21

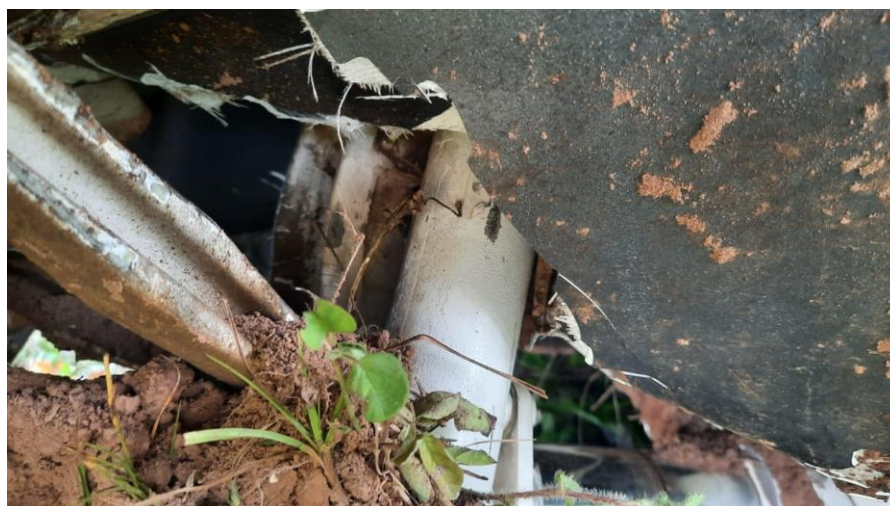
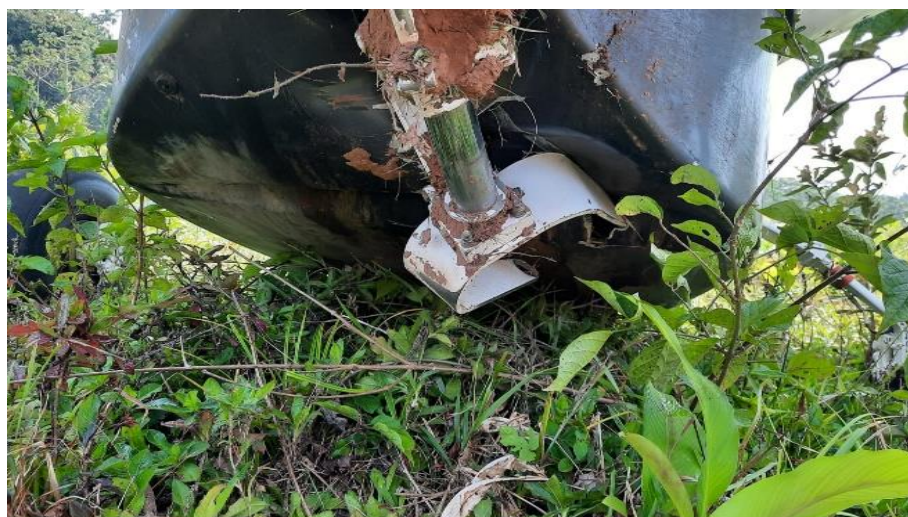
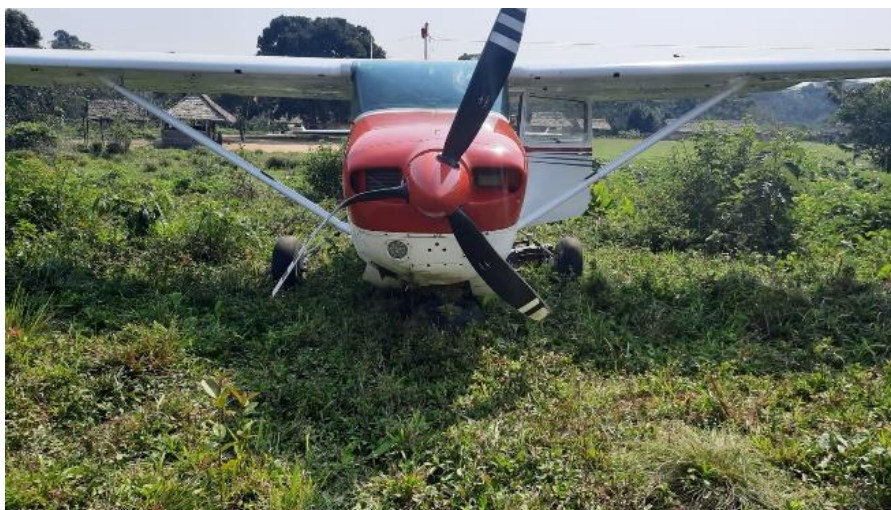
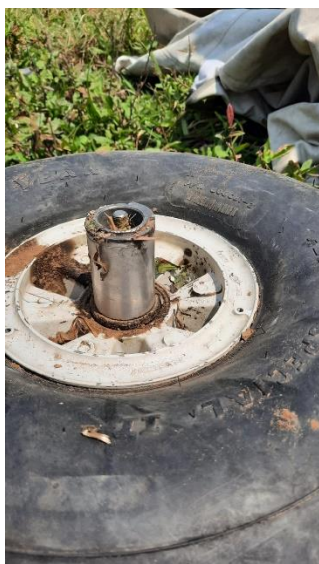
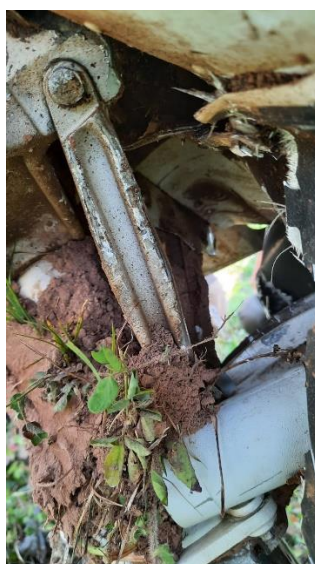
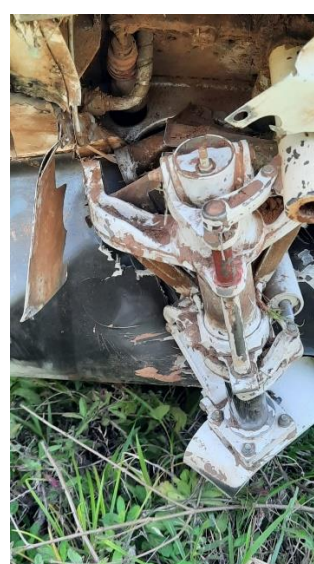
La aeronave sufrió daños sustanciales en la hélice, conjunto del tren de nariz y daños menores en la parte frontal del carenaje del motor y el ala derecha.

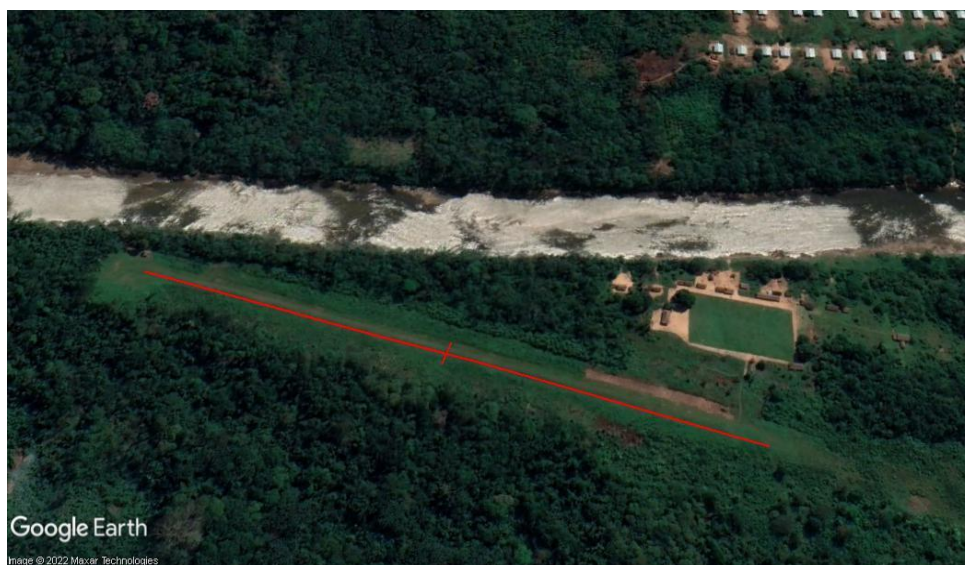
En el momento del suceso el aeródromo Asunta se encontraba en proceso de registro y certificación. Habiendo sido observado por la invasión de vegetación a las franjas y porque la superficie de transición es perforada por árboles, recomendando al operador que realice una acción correctiva aceptable. Ante lo cual el explotador responde que **"Al encontrarse el aeródromo dentro de un parque de reserva natural, no realizarán desmonte o ampliación"** remitiendo un análisis de riesgo en el cual establece **"Si bien no cumple con la senda o ángulo vertical, no representa una amenaza o peligro para la operación normal de las aeronaves"** y que la acción de seguridad consiste en **"Se diseñará un procedimiento para reducir el riesgo en las operaciones"**: En dicho procedimiento el explotador establece que: **"Las aproximaciones deberán realizarse normales con finales largos centrados con la pista y mantener el eje de pista y altitud segura hasta cruzar las zonas con vegetación y hacer contacto con el terreno."**

- La superficie de transición es perforada por árboles y el explotador no ha realizado ninguna acción de desmonte o reducción del tamaño de la arboleda debido a que el aeródromo se encuentra dentro de un área protegida y reserva natural.

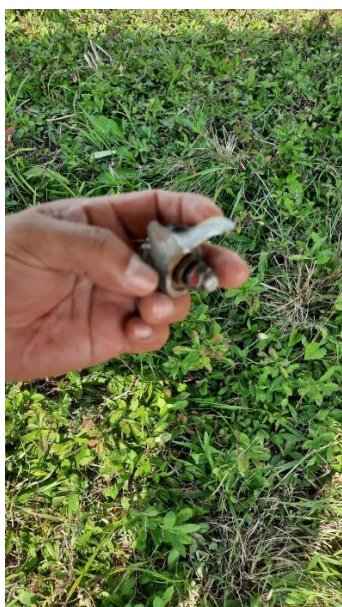
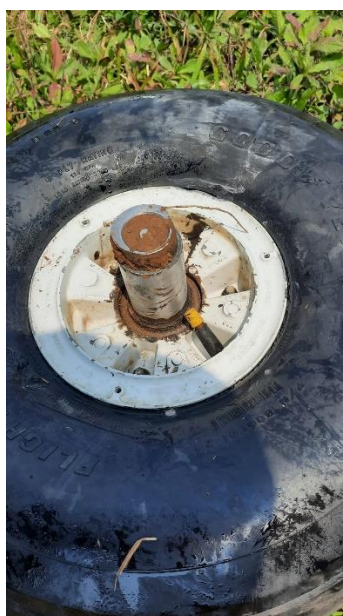
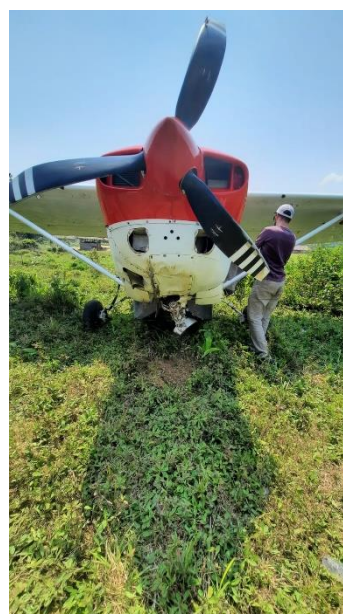
La aeronave pierde la rueda del tren de nariz y pierde partes del soporte del tren sobre la pista. Posteriormente es retirada a un costado de la pista.

En el informe presentado identifica que la pérdida de la rueda del tren de nariz se produjo por la rotura del soporte del eje de rueda.

- Los daños a la estructura del tren de nariz, generalmente son producto de aterrizajes duros que no han sido reportados.
- El reporte de un aterrizaje duro requiere una inspección integral de los trenes de aterrizaje.
