INFORME FINAL

CODIGO SUCESO: ACCID-08-21

FECHA DEL SUCESO:	10 DE DICIEMBRE DE 2021
LUGAR:	AERÓDROMO DE TRINIDAD SLTR
DEPARTAMENTO:	BENI
MATRÍCULA:	CP-3060
MARCA Y MODELO:	CESSNA 172
OPERADOR:	ALEJANDRA MEJÍA MONTENEGRO
PROPIETARIO:	ALEJANDRA MEJÍA MONTENEGRO
TAXONOMÍA:	FALLO O MALFUNCIONAMIENTO DE SISTEMA/COMPONENTE (GRUPO MOTOR) (SCF-PP)
ELABORACIÓN INFORME	28 DE NOVIEMBRE DE 2022

INFORME FINAL DE INVESTIGACIÓN

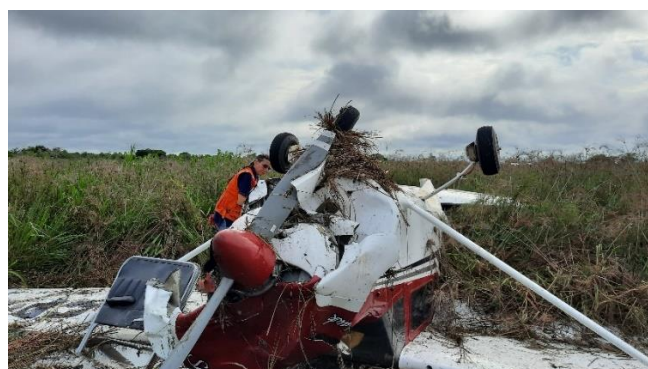
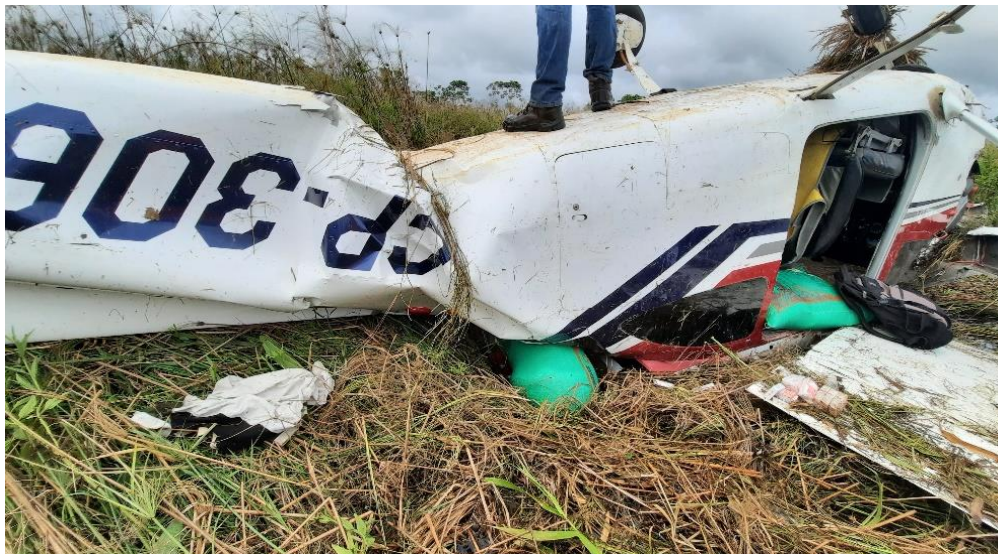
La aeronave sufrió daños de consideración en el fuselaje, el tren de nariz, el compartimiento del motor, la hélice y deformaciones estructurales en la cabina, puerta de acceso, la parte posterior del fuselaje y el plano fijo vertical.

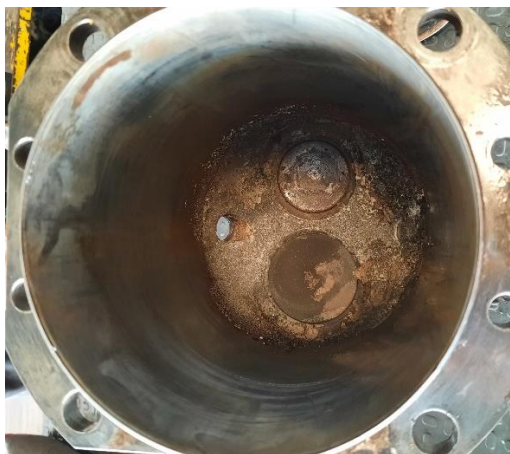
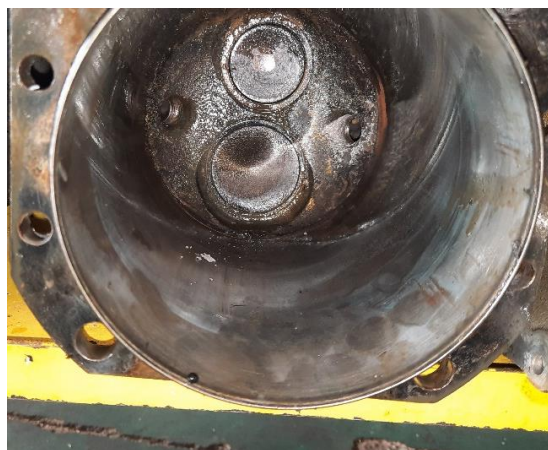
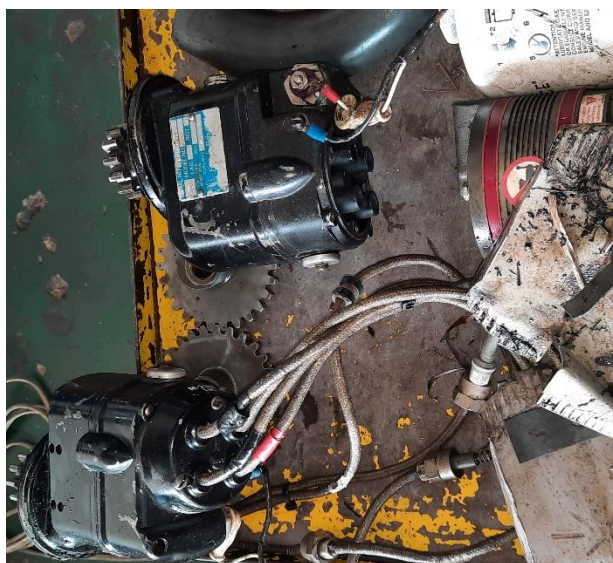
- Al desmontar los cilindros se evidenció aceite en exceso en las cámaras de combustión.
- Formación de carbón en las cámaras y pistones.
- Las anillas con desgaste 65 a 70 de luz (según manual servicable 47 de luz).

- Los magnetos presentan formación interna de sarro entre los distribuidores y rotores.

La causa probable del suceso es una pérdida de potencia del motor originada en el estado inadecuado de varios componentes.

Que se emita una Circular Instructiva dirigida a las Organizaciones de Mantenimiento Aprobadas (OMA's) reiterando lo establecido en la RAB 43.100 Responsabilidades
