INFORME FINAL

CODIGO SUCESO: ACCID-09-21

FECHA DEL SUCESO:	23 DE DICIEMBRE DE 2021
LUGAR:	ESTANCIA MISTERIO
DEPARTAMENTO:	BENI
MATRÍCULA:	CP-1425
MARCA Y MODELO:	CESSNA U 206 G
OPERADOR:	AERO TAXI LOYOLA
PROPIETARIO:	FRANCISCO ARIAS DIEZ
CATEGORÍA:	CONTACTO ANORMAL CON PISTA (ARC)
ELABORACIÓN INFORME	25 DE NOVIEMBRE DE 2022

INFORME FINAL SUCESO ACCID 09-21

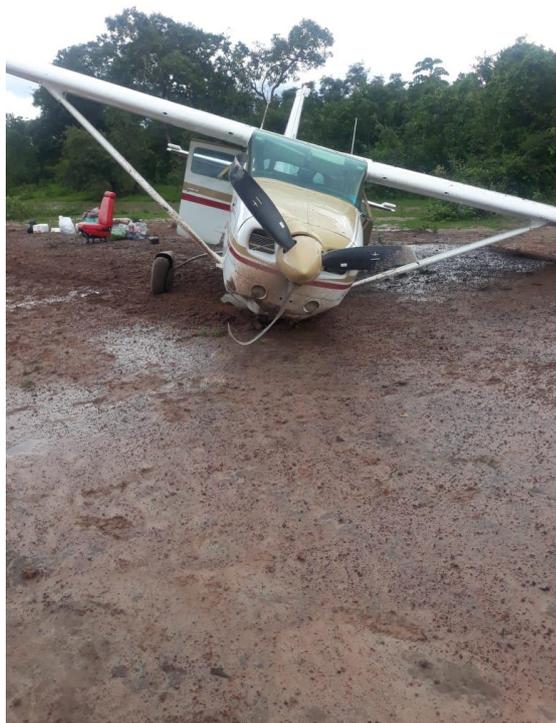
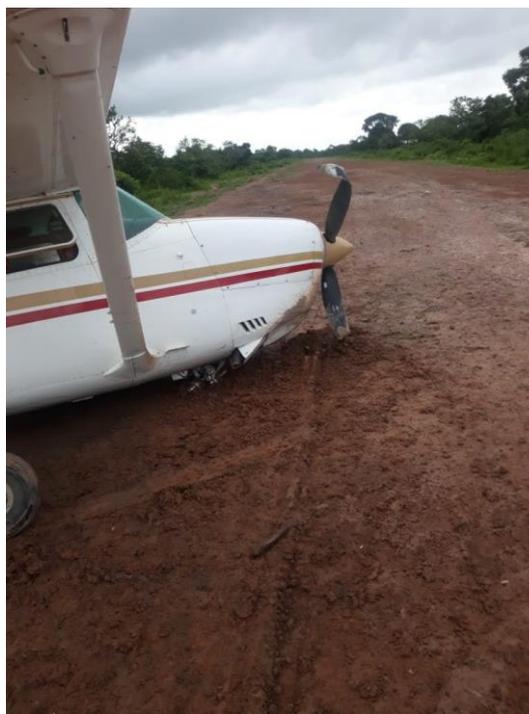
La aeronave sufrió daños sustanciales en la hélice, tren de nariz, tren principal izquierdo y daños menores en la parte frontal del carenaje del motor y el ala izquierda.

La aeronave resulta con daños en el conjunto del tren de nariz, el tren principal izquierdo, la hélice, la punta de ala izquierda y la parte baja del carenaje del motor.

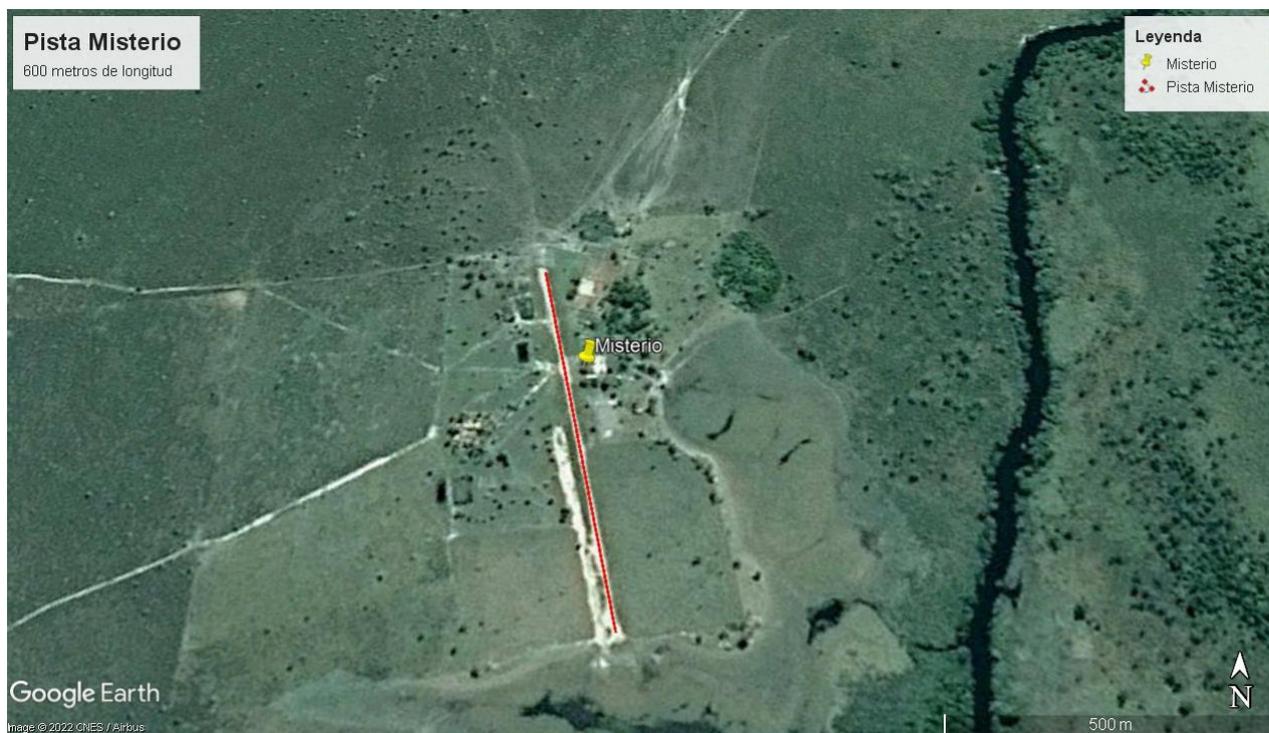
La pista de la estancia Misterio no cuenta con un certificado de inscripción y registro en la DGAC. No se verifica el cumplimiento de los requisitos técnicos establecidos en el Apéndice 8 de la RAB 137

- La pista es un terraplén de 500 metros de largo por 20 de ancho, por lo que el piloto prepara la aeronave para un aterrizaje corto.
- Al hacer contacto con la superficie de la pista, siente un golpe en el tren de nariz y el tren principal izquierdo.

- Pierde el control de la aeronave a causa de las condiciones de la pista quedando la aeronave a un costado de la pista.

Que se emita una Circular Instructiva dirigida a la comunidad aeronáutica nacional, haciendo recordatorio de lo establecido en los artículos 11 y 22 de la ley 2902, en referencia a la obligación de certificar y operar únicamente en aeródromos autorizados por la AAC, y que los requisitos para la habilitación y registro de un aeródromo privado o restringido se encuentran en el Apéndice 8 de la RAB 137.
