# **INFORME FINAL AMASZONAS CP-2459**

## **INGESTA DE AVES AEROPUERTO RIBERALTA 29 DE MARZO 2018**

## **ACCIDENTE DE AERONAVE**

Código: ACCID 06 - 18

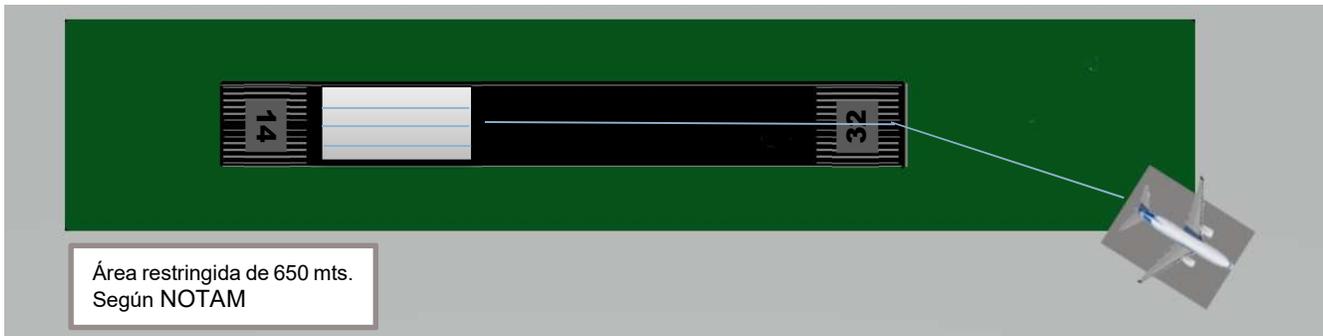
La torre de control autoriza a hrs. 13:46 el despegue de la aeronave, proporcionando información del viento (Viento de los 180°/08Kts), se inicia la carrera de despegue y aproximadamente a 500 mts. de recorrido y alcanzando una velocidad de 100kts. (según declaración del piloto, corroborada por los grabadores de cabina), se produce impacto con aves, el piloto frustra el despegue aplicando frenos y reversa de ambos motores, acción que no logra detener la aeronave y se sale de la pista por el umbral 32, la aeronave continúa el recorrido con una dirección de 30° a la derecha aproximadamente con rumbo de 170°, posteriormente impacta con la malla perimetral a una distancia de 190 mts. para luego detenerse la aeronave debido a la malla, muy próximo al camino.

**Fig. 1. Proyección aproximada de la trayectoria de recorrido de la aeronave y la posición final.**

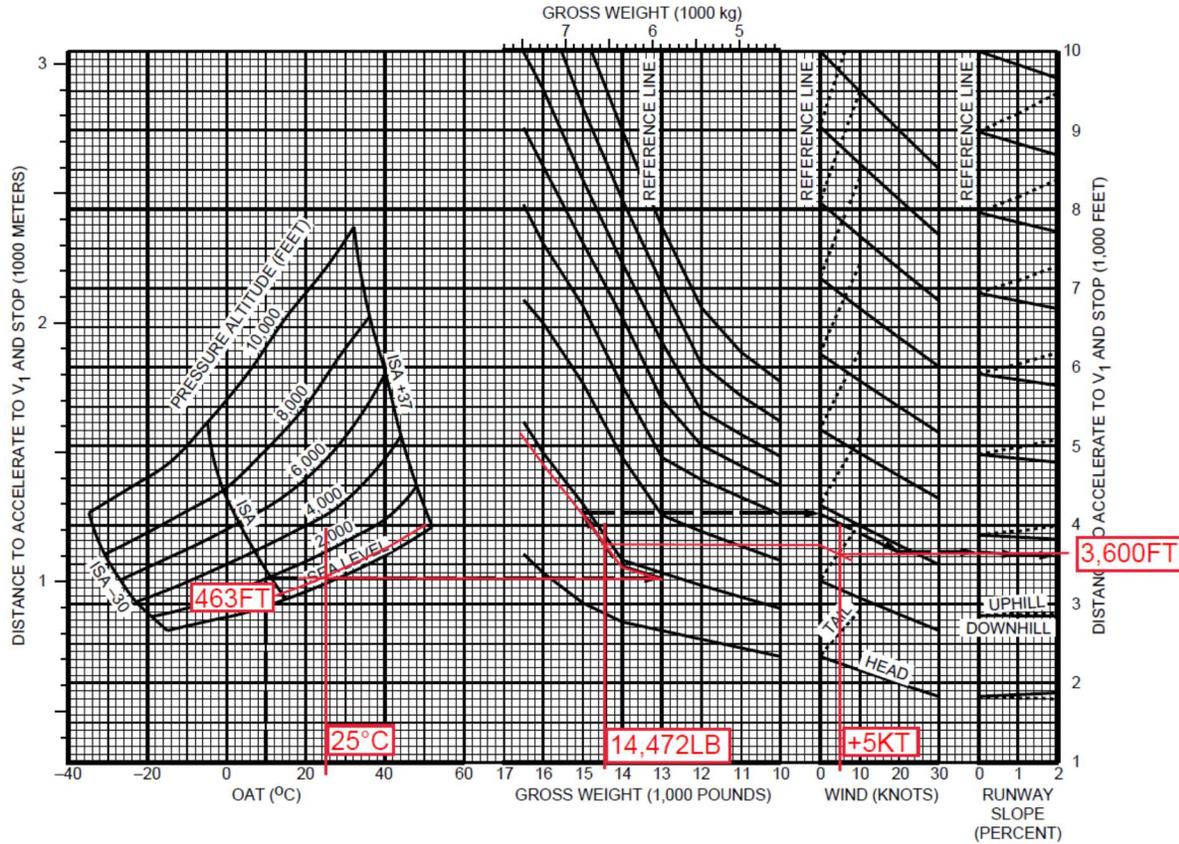
**Tabla 3. Distancia de Aceleración**

El cálculo realizado en la carta de rendimiento, respecto a la distancia declarada de pista ASDA. Se puede evidenciar que se requieren de 3600 pies de distancia de pista, para un peso de despegue de 14.472 lbs.

De acuerdo a la tabla de performance, respecto a la distancia de aceleración y parada (ASDA), la aeronave debió detenerse en los últimos metros de la pista; sin embargo, se puede evidenciar que no se pudo detener de inmediato, produciéndose una excursión de pista, hasta la malla de contención del aeropuerto de Riberalta, la misma evito que la aeronave continúe con su desplazamiento incontrolable.

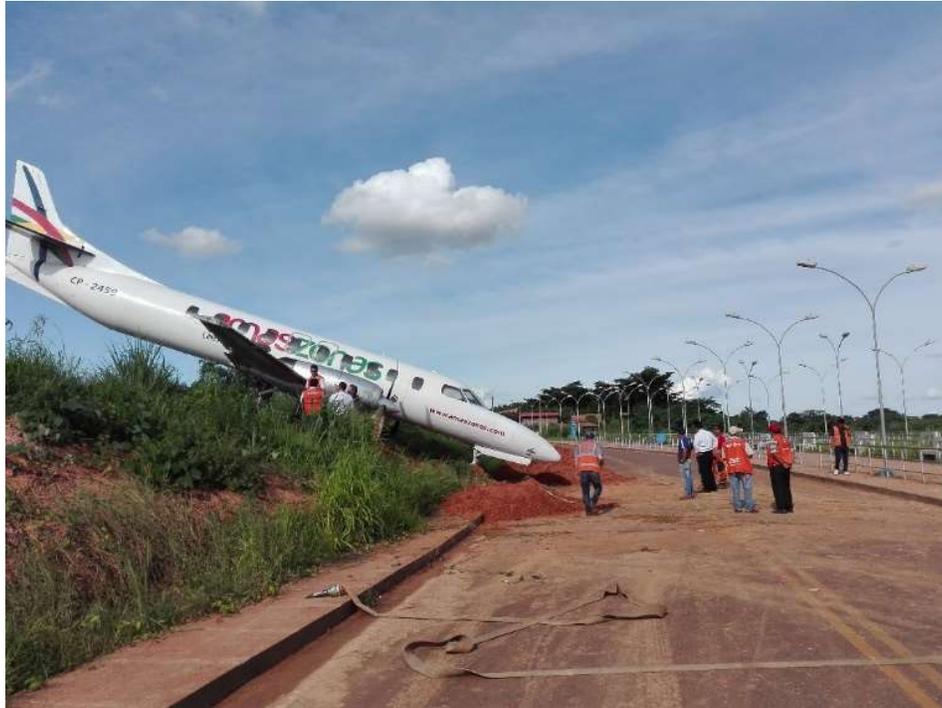
El lugar del accidente está ubicado cerca al umbral de la pista 32 del aeropuerto de Riberalta con una elevación de 141 mts / 462 pies.

El punto inicial de impacto fue la malla perimetral de la pista, posteriormente detenerse antes al borde del camino con daños en el fuselaje, alas, tren de aterrizaje y hélice.

*Fig. 3. Ubicación de la aeronave después de la excursión de pista*

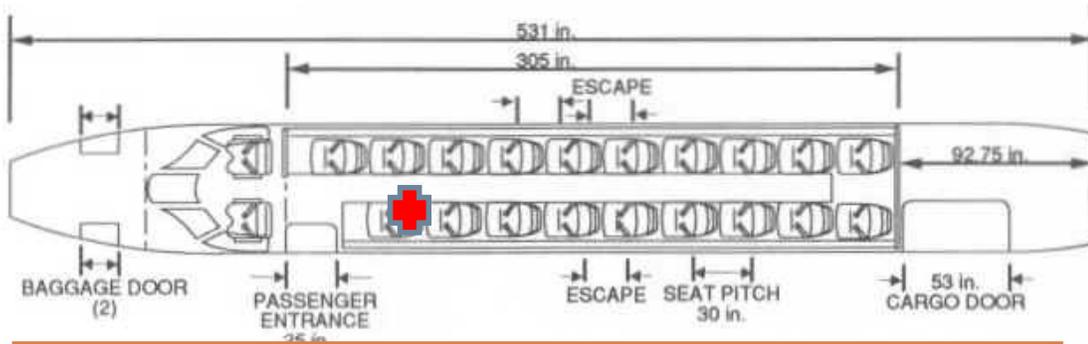
**Fig. 4. Lugar del pasajero que sufrió lesiones en la pierna**

Todos los pasajeros resultaron sin lesiones mayores y tuvieron capacidad de supervivencia, el pasajero que ocupa la posición marcada con color rojo, ubicado en la segunda fija del asiento izquierdo sufrió lesiones en la pierna derecha producto del impacto de un pedazo de hélice.

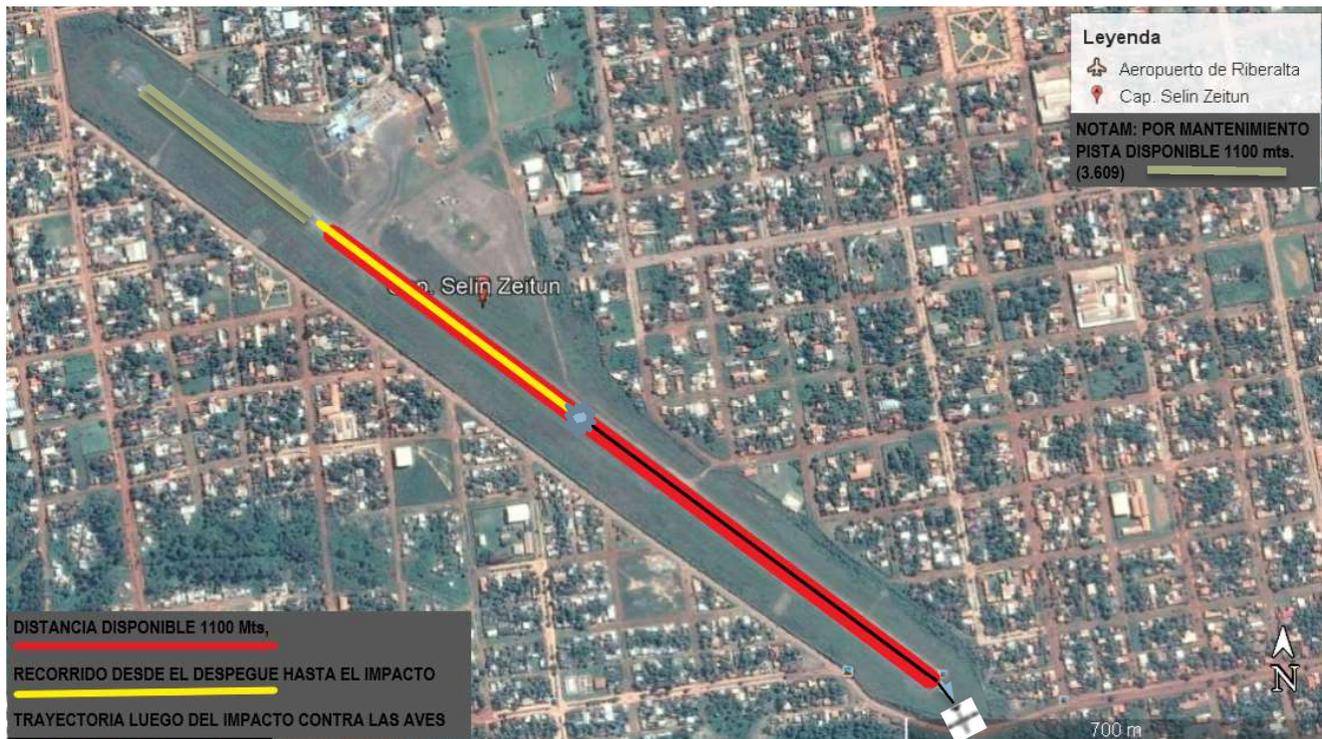
**Fig. 8. Aeropuerto de Riberalta**

El aeródromo tenía una restricción por mantenimiento, de acuerdo a datos de la pista según NOTAM, solo estaba disponible 1.100 mts. (3.609 pies).
