INFORME FINAL

CODIGO SUCESO: INCID-01-19

FECHA DEL SUCESO:	7 DE MARZO DE 2019
LUGAR:	AEROPUERTO EL ALTO
DEPARTAMENTO:	LA PAZ
MATRÍCULA:	CP-3020
MARCA Y MODELO:	BOEING 737-300
PROPIETARIO:	GRAF 1 (AVIACIÓN) SVERIGE AB ESTOCOLMO - SUECIA
OPERADOR:	BOLIVIANA DE AVIACIÓN BoA COCHABAMBA
TAXONOMÍA:	SCF-NP
ELABORACIÓN INFORME	15 DE MARZO 2026

INFORME FINAL DE INVESTIGACIÓN

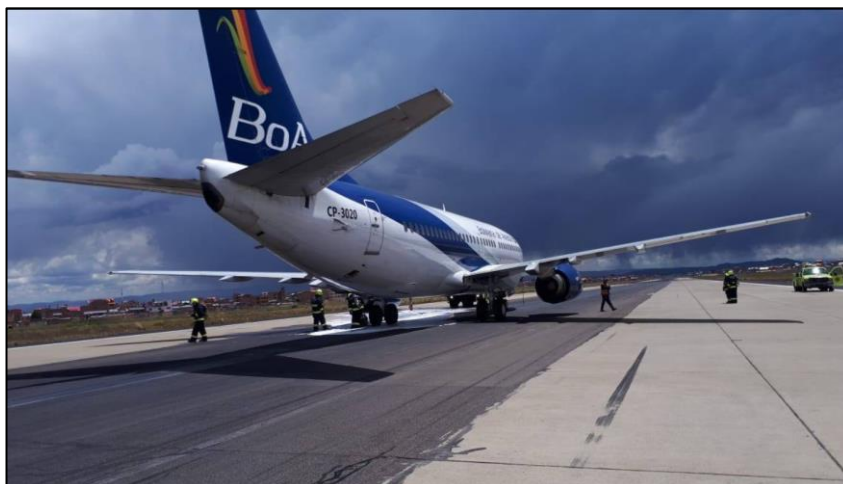
Ante esta situación, la tripulación detuvo la aeronave sobre la pista y solicitó asistencia a los servicios de emergencia del aeródromo, así como al personal de mantenimiento, como se muestra en la figura 1.

Figura 1 –Parada total y la llegada de los servicios de emergencia.

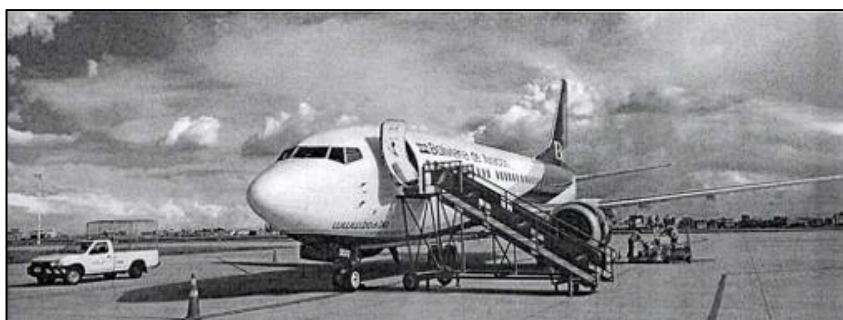
Posteriormente, la aeronave fue retirada de la pista y trasladada a una plataforma remota para su evaluación técnica y acciones de mantenimiento correspondientes, como se muestra en la figura 2.

Figura 2 – Aeronave estacionada en una plataforma remota después del incidente.

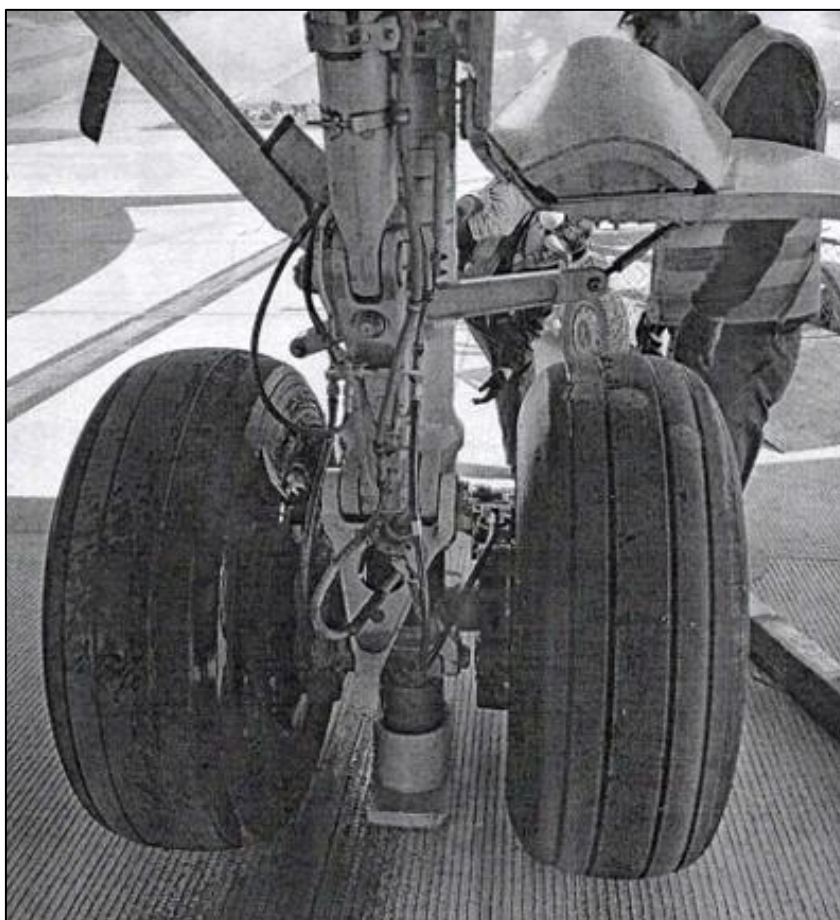
La aeronave sufrió daños menores. Los daños estuvieron restringidos al sistema del tren de aterrizaje principal izquierdo, específicamente al componente *shimmy damper*, al *torsion link*, así como al conjunto de ruedas y neumáticos asociados (Figuras 03 y 04).

Figura 3 – Tren principal izquierdo, vista de frente.

- Las inspecciones realizadas posteriormente permitieron constatar daños en el sistema del tren de aterrizaje principal izquierdo, específicamente la rotura del componente *shimmy damper*, así como daños asociados en el *torsion link*, además de afectaciones en el conjunto de ruedas y neumáticos.

- Con base en los elementos recopilados durante la investigación, no fue posible determinar la causa que originó la ocurrencia del evento de vibración tipo *shimmy* en el tren de aterrizaje principal izquierdo.

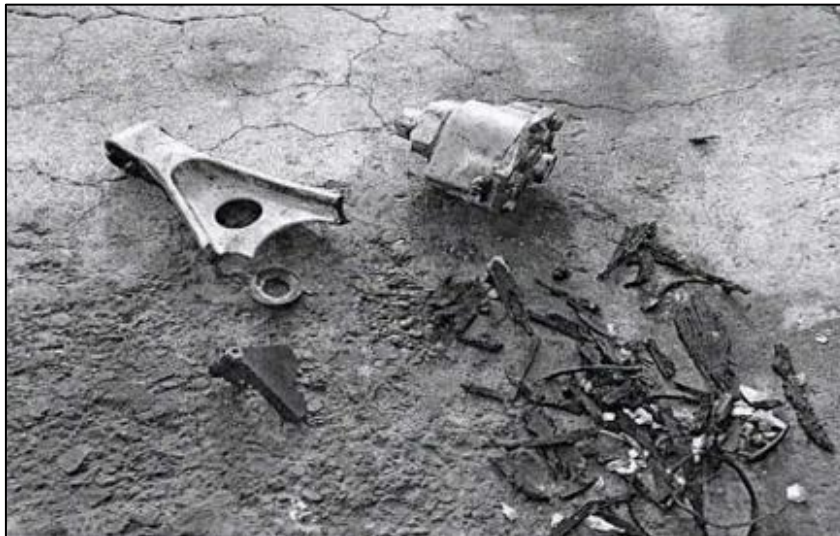
Figura 4 – Partes encontradas en la pista referente al tren principal izquierdo.

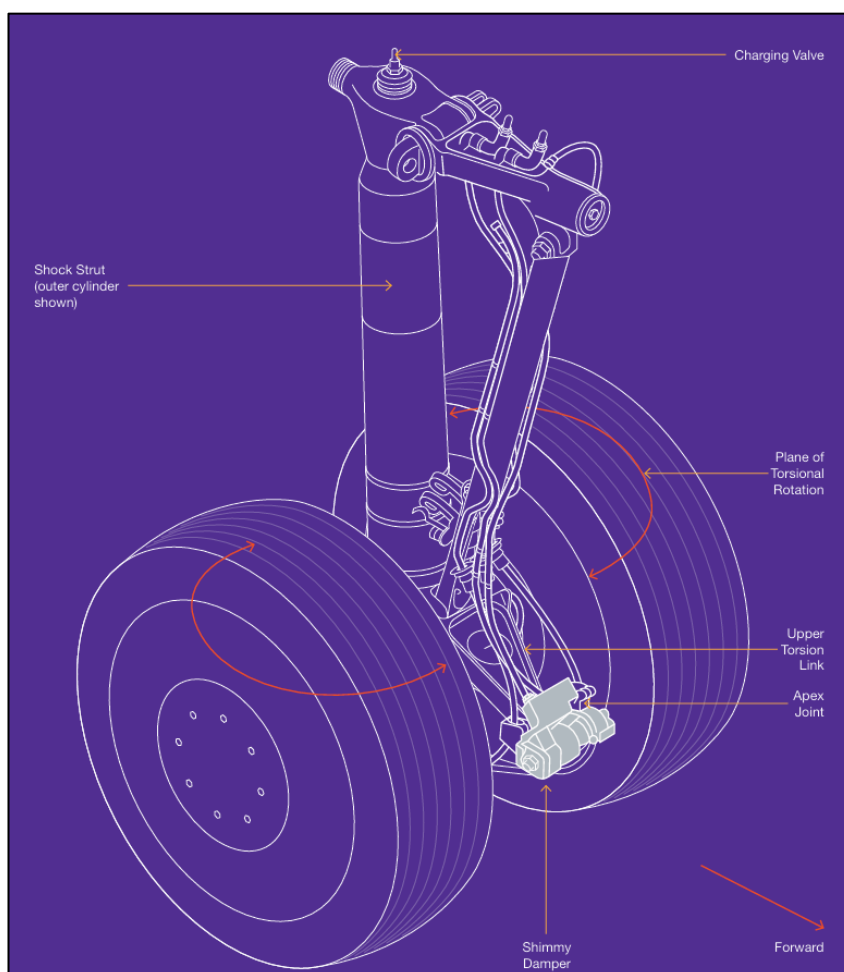
El fenómeno denominado *shimmy* corresponde a una vibración torsional del tren de aterrizaje principal, caracterizada por la oscilación rotacional del cilindro interior, las ruedas y los neumáticos, con respecto al cilindro exterior fijado a la estructura de la aeronave. Esta vibración puede iniciarse durante el contacto de la aeronave con la pista y continuar durante la fase de desaceleración posterior al aterrizaje.

Desde el punto de vista dinámico, el *shimmy* constituye un modo de vibración torsional excitado por fuerzas aplicadas al tren de aterrizaje durante el aterrizaje, particularmente cuando las ruedas entran en contacto con la superficie de la pista en momentos ligeramente diferentes, generando fuerzas alternadas que inducen un movimiento oscilatorio del conjunto del tren. En el caso de la familia Boeing 737, esta vibración ocurre típicamente a una frecuencia aproximada de 15 Hz.

De acuerdo con la documentación técnica del fabricante, diversos factores pueden contribuir a la aparición de vibraciones tipo *shimmy* en el tren de aterrizaje principal. Entre los más relevantes se encuentran: desgaste excesivo o juego libre en la articulación del *lower torsion link (apex joint)*; desgaste o juego libre en los bujes del *torsion link*; aterrizajes con tasas de descenso extremadamente bajas (*soft landings*), que mantienen el tren en posición extendida durante mayor tiempo; presencia de aire en el sistema hidráulico del *shimmy damper*; fractura del pistón del *damper* debido a fallas preexistentes; amortiguadores del tren (*shock strut*) sobrepresurizados con nitrógeno; instalación incorrecta del *shimmy damper*; o desconexión inadvertida de las líneas hidráulicas del sistema.

Figura 5 – Vibración torsional del tren de aterrizaje principal (*shimmy*).
Fuente: Boeing Commercial Airplanes, AERO Magazine, Issue 51, Q3 2013.
