DIRECCIÓN GENERAL AERONÁUTICA CIVIL
AREA DE INVESTIGACIÓN Y PREVENCIÓN DE
ACCIDENTES E INCIDENTES – AIG

INFORME PRELIMINAR
CODIGO DEL SUCESO: ACCID-02-26

FECHA DEL SUCESO:	13 DE ABRIL DE 2026
LUGAR:	26 NM DE VILLA TUNARI
DEPARTAMENTO:	COCHABAMBA
MATRÍCULA	CP-3243
MARCA Y MODELO:	CESSNA 550
OPERADOR:	PRIVADO
TAXONOMIA:	EN ROUTE
FECHA DE ELABORACIÓN:	12/05/2026

INFORME PRELIMINAR DE INVESTIGACIÓN

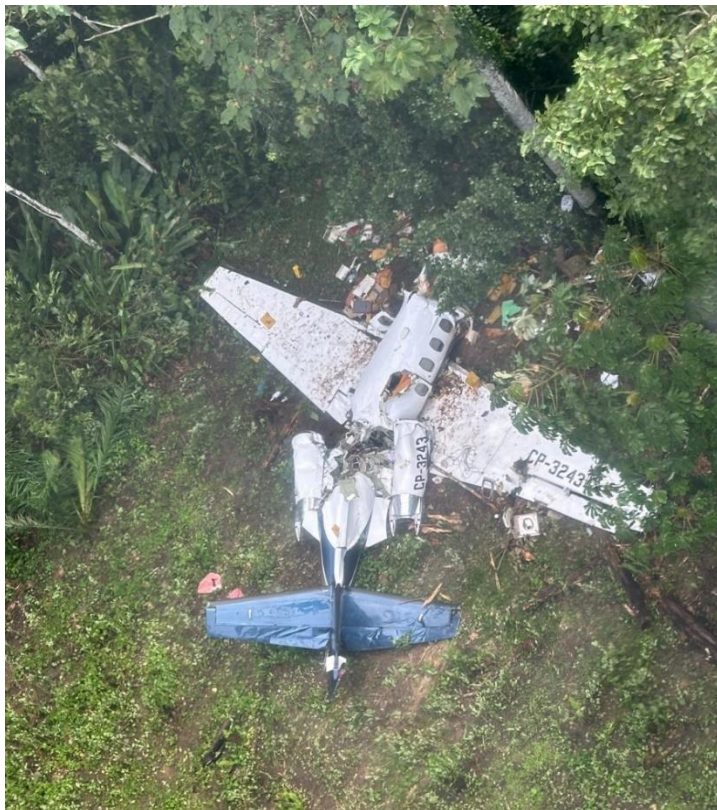
FIGURA 1. Vista de la aeronave desde el helicóptero.

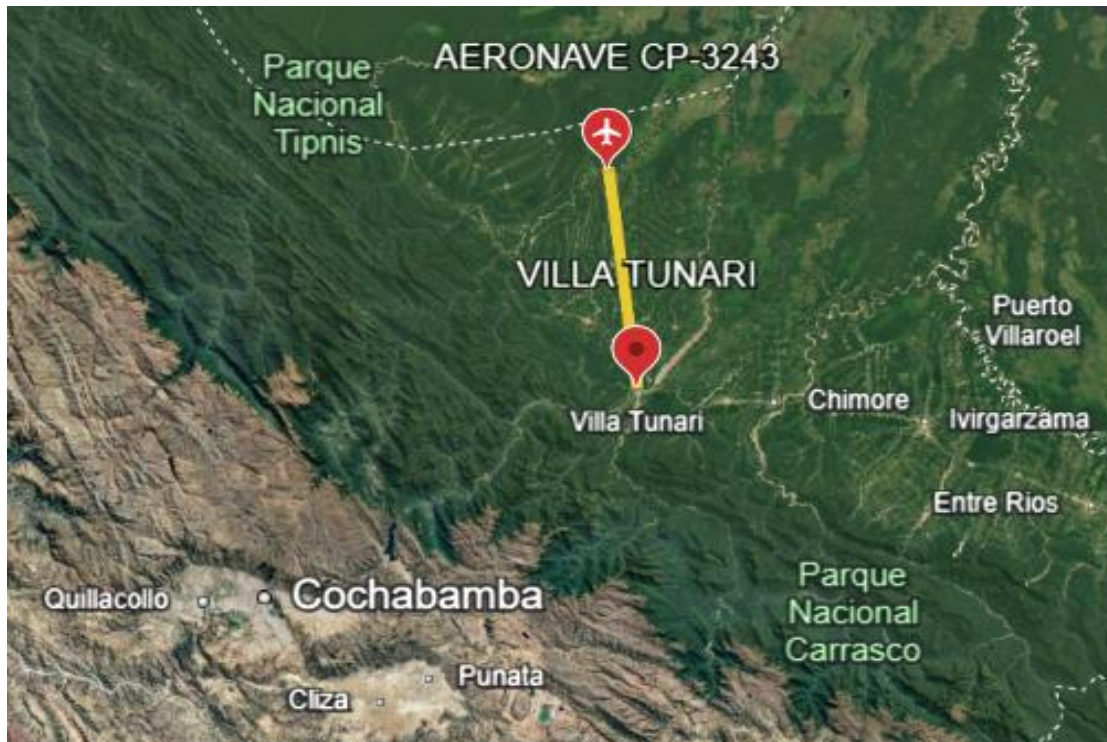
Figura 2.

La aeronave se siniestró en un área selvática situada a 26 NM de la comunidad de Villa Tunari.

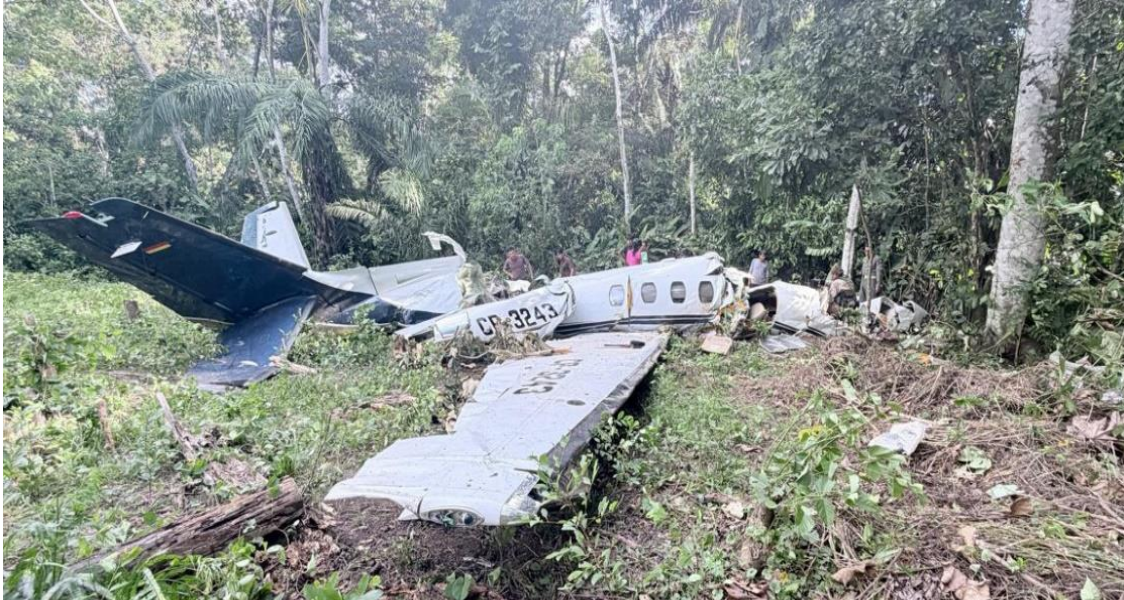
Figura 3

La aeronave sufre daños de consideración en el fuselaje y motores, así mismo la aeronave fue clasificada como “**destruida**” porque los principales elementos estructurales y/o sistemas están dañados al punto de que no resulta práctico reparar la aeronave para restablecer su aeronavegabilidad, (la mayor parte del fuselaje se encontraba partida).

La aeronave quedó localizada en una zona selvática desmontada, presentando daños de consideración en el fuselaje y ambos motores. No se evidenció dispersión significativa de restos ni huellas de desplazamiento posteriores al impacto. La configuración final de los restos y la trayectoria observada presentan características compatibles con una condición de barrena plana; no obstante, este aspecto continúa bajo investigación, los restos quedaron con destrucción total como se puede observar en la figura 3.

No se evidenciaron indicios de incendio en vuelo ni posteriores al impacto. Durante la inspección inicial del sitio no se observaron restos evidentes de combustible.
