**DIRECCIÓN GENERAL DE AERONÁUTICA CIVIL**  
**AREA DE INVESTIGACIÓN Y PREVENCIÓN DE**  
**ACCIDENTES E INCIDENTES - AIG**

## **INFORME FINAL**

### **CODIGO SUCESO: ACCID-04-25**

| MARCA Y MODELO: | CESSNA C172M |

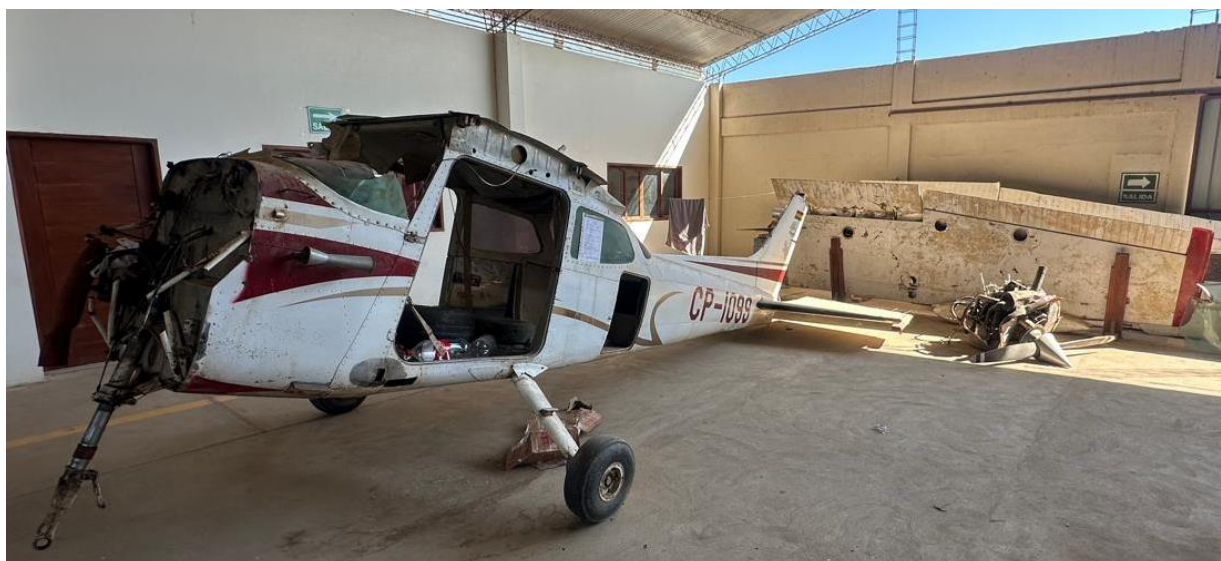
Como resultado del aterrizaje forzoso, se evidenciaron daños estructurales y en sistemas de la aeronave, los cuales se detallan a continuación:

- **Motor y hélice**, con daños atribuibles al impacto contra la superficie.
- **Montante del motor**, con afectación estructural.
- **Sección delantera del fuselaje**, con deformaciones y daños visibles.
- **Tren de aterrizaje de nariz y su estructura asociada**, con daños significativos.
- **Parabrisas frontal**, roto producto del impacto.
- **Instrumentos de a bordo**, afectados por la inmersión en agua.
- **Interior de la aeronave**, con daños generalizados debido al contacto prolongado con el agua.

FIGURA 1. AERONAVE DESPUÉS DE SER RECUPERADA Y TRASLADADA A UN HANGAR.

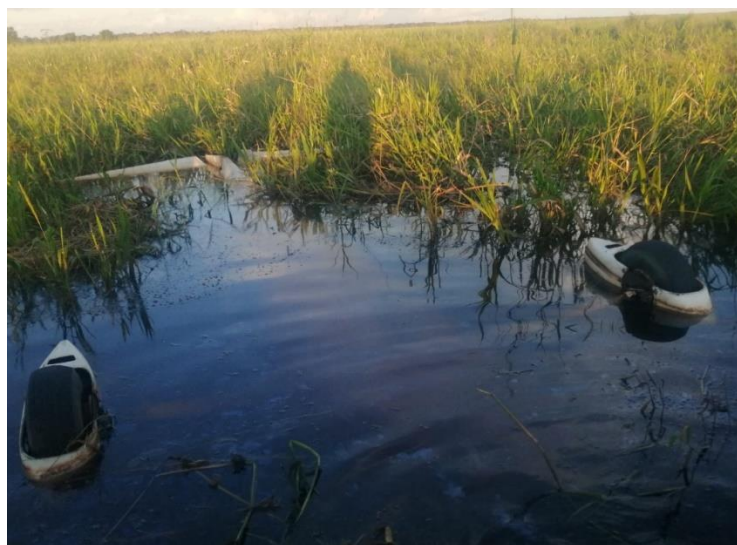
Como consecuencia del aterrizaje sobre terreno blando y anegado, la aeronave capotó, quedando invertida parcialmente sumergida en el pantano. No se evidenciaron desprendimientos significativos de componentes estructurales.

FIGURA 3. LA AERONAVE EN EL LUGAR DEL ACCIDENTE  
SE ENCUENTRA EN POSICIÓN INVERTIDA

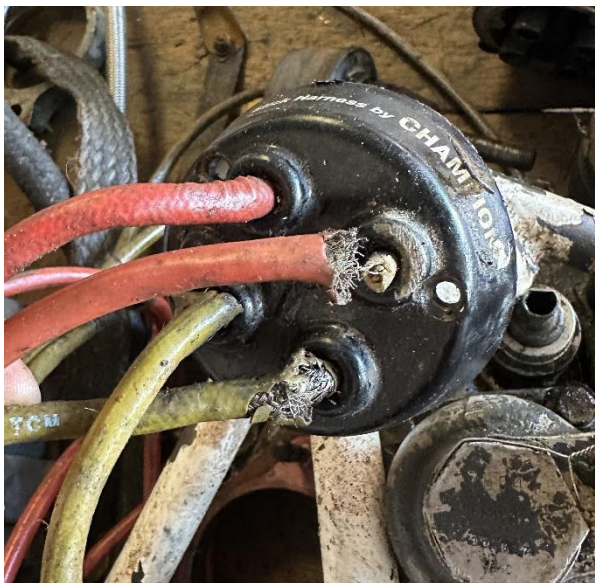
FIGURA 4.

#### **Arnés de magneto con identificación incorrecta.**

Se evidenció que los arneses de magneto presentan mezcla de colores de identificación (naranja con amarillo en un mismo arnés), lo cual no corresponde a la configuración estándar del fabricante. Como se puede observar en la figura 4.

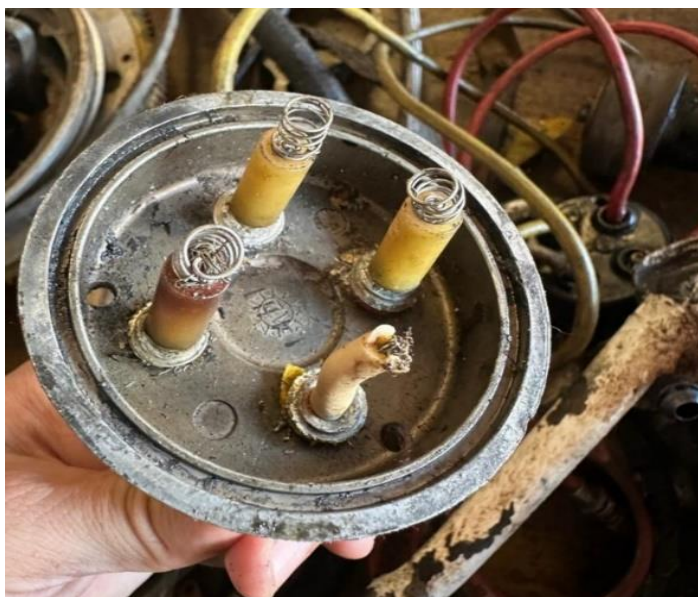
FIGURA 5.

Asimismo, se observó que los conductores presentan una reparación de carácter precario, sin evidenciar procedimientos técnicos aprobados ni materiales certificados para uso aeronáutico.

Los alambres no se encuentran asegurados ni patentados conforme a los métodos de fabricación establecidos, lo que sugiere una intervención no autorizada en un componente crítico del sistema de encendido.

Esta condición compromete la confiabilidad del sistema eléctrico del motor y puede generar fallas de encendido, pérdida de potencia o riesgo de incendio. Como se puede observar en la figura 5.

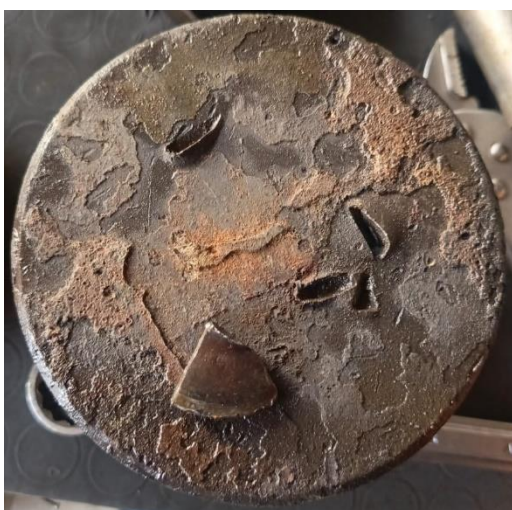
- Se evidencian daños en los pistones de los cilindros N.º 1 y N.º 3.
- El cilindro N.º 1 presenta deterioro en las válvulas, confirmado durante su remoción.

Durante la inspección, se identificaron fragmentos de una válvula de escape fracturada en el cilindro N.º 1, los cuales impactaron contra el pistón del mismo cilindro. Asimismo, se hallaron restos de dicha válvula en el cilindro N.º 3, donde también se produjeron impactos que ocasionaron deformación del pistón.

El cilindro N.º 1 se encontró trabado en el barril, debido al agrietamiento de la guía de la válvula de escape, lo que provocó el atascamiento de la válvula.

La válvula de escape del cilindro N.º 1 presenta fracturas atribuibles al agarrotamiento dentro de su guía, generando múltiples marcas y cortes en los pistones de los cilindros N.º 1 y N.º 3. Esta condición derivó en el bloqueo del pistón en el cilindro N.º 1.

**FIGURA 6. Pistón del Cilindro N°1 con fragmento de la válvula**

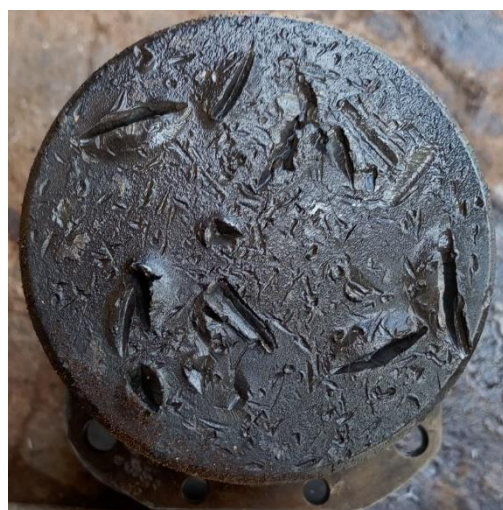
**FIGURA 7. Pistón del Cilindro N°3**

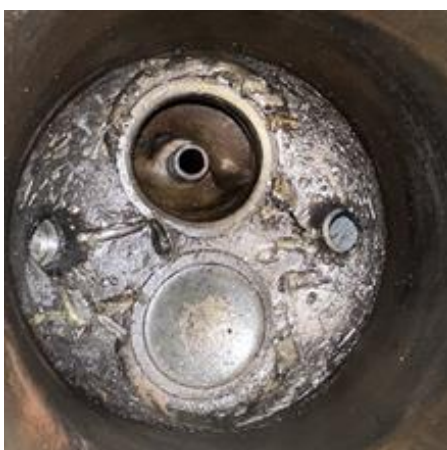
**FIGURA 8. Cabeza del Cilindro N°1**

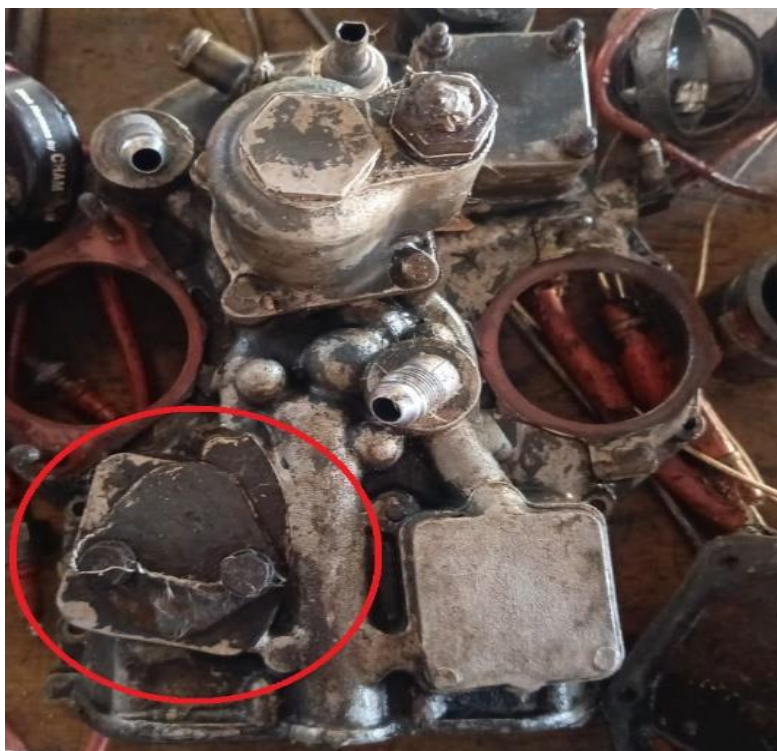
FIGURA 9.

### **Ausencia de bomba mecánica de combustible.**

El motor Lycoming O-320-E2D, según especificaciones del fabricante, debe estar equipado obligatoriamente con una bomba mecánica de combustible como parte de su sistema primario de alimentación.

Durante la inspección se constató que el motor inspeccionado no cuenta con la bomba mecánica instalada, lo cual constituye una condición de no conformidad técnica con el diseño aprobado del motor.

La ausencia de este componente afecta directamente la continuidad del suministro de combustible al motor y representa un riesgo significativo para la operación segura de la aeronave. Como se puede observar en la figura 9.

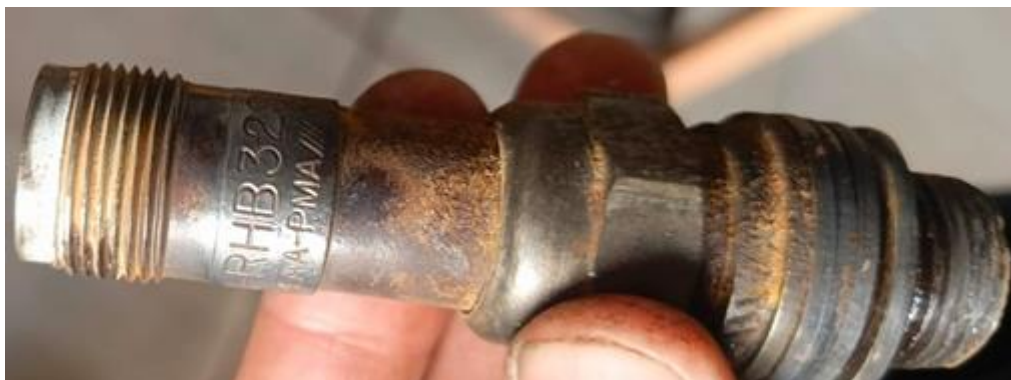
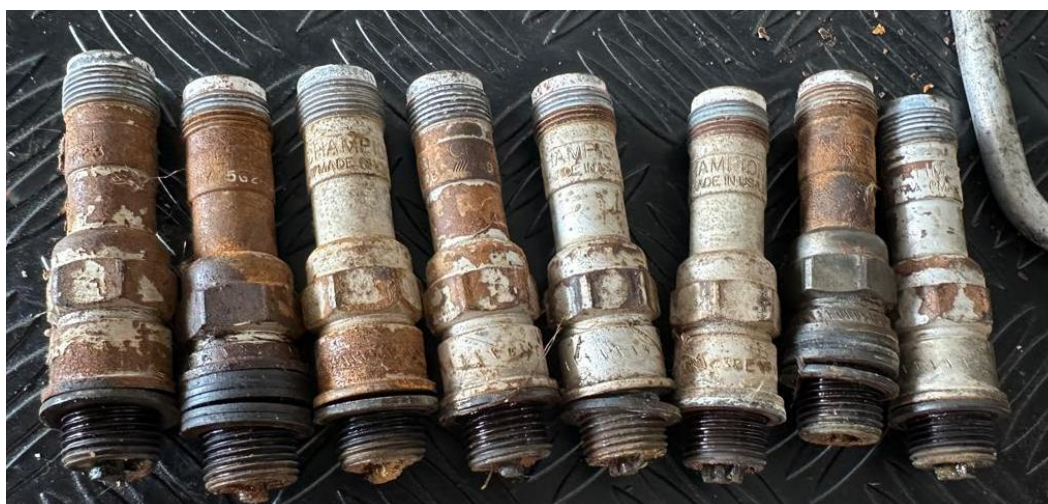
### **Instalación de bujías no correspondientes al modelo de motor**

Se verificó la instalación de bujías tipo RHM38 y RHM32, las cuales no corresponden al modelo de motor Lycoming O-320-E2D, conforme a las especificaciones del fabricante.

El uso de bujías no aprobadas puede generar:

- Combustión irregular.
- Incremento de temperatura.
- Detonación.
- Fallas de encendido.
- Reducción del rendimiento del motor.

Esta situación constituye una discrepancia técnica que afecta la conformidad del motor con su configuración certificada. Como se puede observar en la figura 10 Y 11.
