INFORME FINAL

ACCIDENTE DE AERONAVE FORMATO OACI (ANEXO 13 Y DOC. 9756 PARTE IV)

Código: ACC-09-17
CITE: DGAC- 17012-AIG- 0341/2018
Número de páginas: 22

PROPIETARIO:	HILDA J. MONTANO DE IRIARTE.
OPERADOR:	PRIVADO
BASE DE OPERACIONES:	AEROPUERTO “JORGE WILSTERMANN-COCHABAMBA”
FABRICANTE/MODELO/MSN:	CESSNA T206H, SERIAL N° T20608406
MARCA DE NACIONALIDAD:	CP- 2442
LUGAR DEL ACCIDENTE:	PROXIMO AL UMBRAL PISTA 22 SLCB
FECHA Y HORA DEL ACCIDENTE:	04/ 07/ 2017 16:51 Hora Local (LT) – 4 GMT

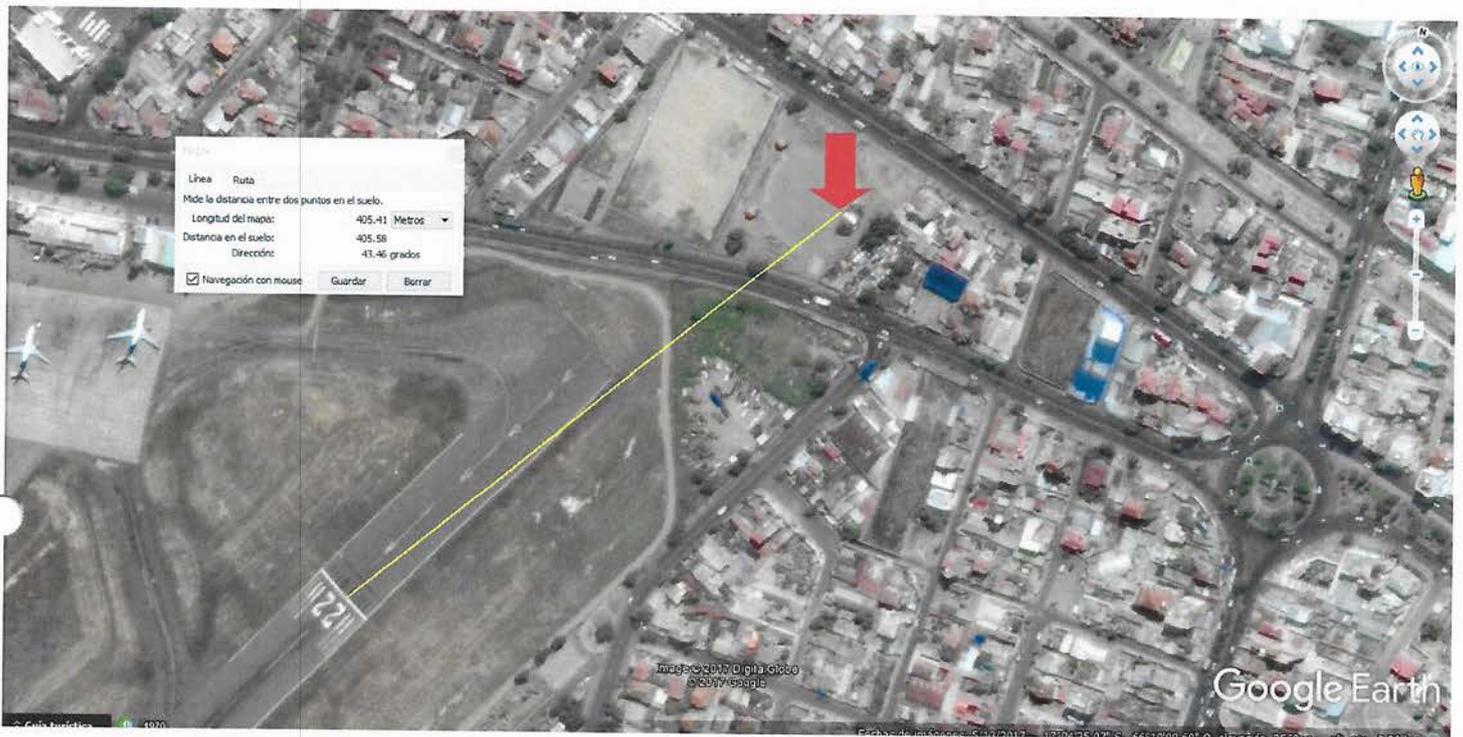
**COORDENADAS DEL PUNTO DEL ACCIDENTE UBICADO A 405 METROS
DEL UMBRAL PISTA 22
(17°24'35.09"S 66°10'3.05"O)**

Por el impacto frontal y por el ángulo de la aeronave, al momento del impacto con una actitud nariz abajo una pala de la hélice, la que quedo hacia abajo, queda doblada aproximadamente desde la mitad y por la fuerza del impacto y la misma actitud del avión el tren de nariz se fractura, posteriormente se desprende de la aeronave. Por la posición en la que quedo la hélice y que una sola pala quedara doblada por causa del impacto, se presume que la hélice se encontraba totalmente detenida al momento del impacto con el terreno.
