INFORME FINAL

ACCIDENTE DE AERONAVE

Código: ACCIDENTE -12-18
DGAC-ATO-TDD 087/2019 -AIG-07-2019
Número de páginas: 13

Propietario:	MARIA RENE HAYASHIDA CAPOBIANCO
Operador:	AEREOTAXI "ARIEL"
Base de Operaciones:	RIBERALTA- BENI
Fabricante /Modelo / MSN:	CESSNA / 210L / 21059960
Marca de nacionalidad:	CP-2744
Lugar del accidente:	AEROPUERTO "SELIN ZEITUN LOPEZ"
Fecha:	27-09-2018
Hora del ACCIDENTE:	19:00 UTC / 15:00 LT

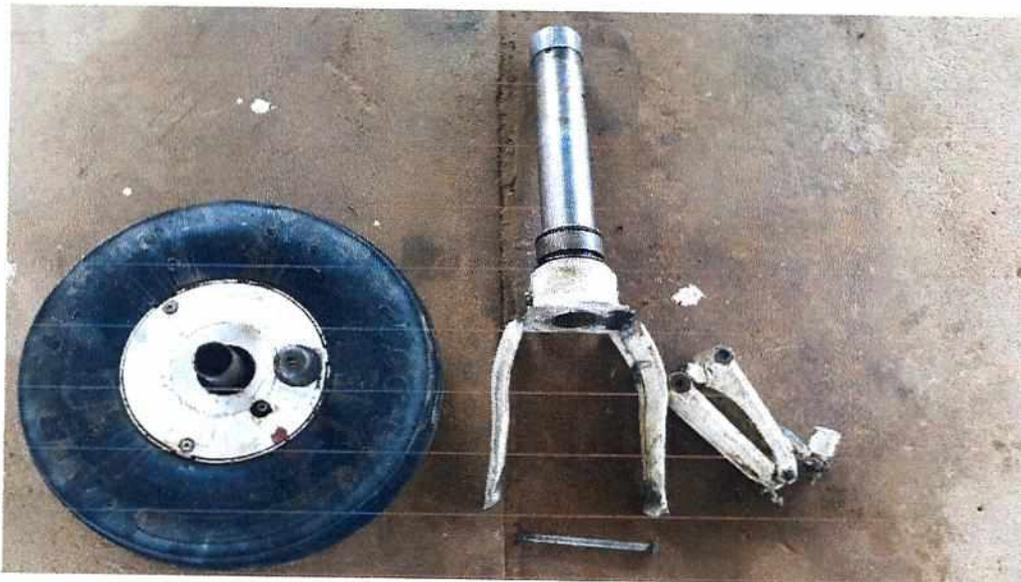
Los daños en la aeronave se manifestaron en:
Horquilla de tren delantero con daño **irreparable** y dobladuras en las tres palas de la hélice.

Parte de la horquilla sujeta al oleo del poste del tren

- 7.3 El plan de vuelo presentado en el aeropuerto de Cobija es válido y firmado por AASANA.
- 7.4 Durante la investigación de campo realizado por los Inspectores se evidencio que la horquilla del tren delantero se encontraba fracturada en varias partes, el perno que sujeta la rueda a la horquilla se encontraba con los hilos de seguridad desprendidos (Causa probable del suceso).

La Unidad AIG (Investigación de Accidentes e Incidentes) determinó, que la causa probable del accidente se debió a fallas por mantenimiento en el tren delantero (Perno en mal estado que sujeta la rueda con la horquilla del tren).

Deficiente programación y cumplimiento en seguir los programas de mantenimientos de los sistemas de nave, motor y hélice especificados en el manual del fabricante, en 50-100-200 y mantenimientos especiales. Cumplir en con los tiempo de vida límite de los componentes tipo I, II, III de la aeronave.
