INFORME FINAL

ACCIDENTE DE AERONAVE FORMATO OACI (ANEXO 13 Y DOC. 9756 PARTE IV)

Código: ACCID-08-18
CITE: DGAC-4082 AIG-0159/2019
Número de páginas: 20

PROPIETARIO:	VIERI LENAS VELASCO.
OPERADOR:	CIAC ALAS BENI FLIGHT TRAINING CENTER
CATEGORIA:	UTILITARIO
BASE DE OPERACIONES:	AEROPUERTO “JORGE WILSTERMANN-COCHABAMBA”
FABRICANTE/MODELO/MSN:	CESSNA 150G, SERIAL N° 15066683
MARCA DE NACIONALIDAD:	CP- 815
LUGAR DEL ACCIDENTE:	BUENA VISTA (SACABA) SLCB
FECHA Y HORA DEL ACCIDENTE:	13/ 06/ 2018 10:48 Hora Local (LT) – 4 GMT

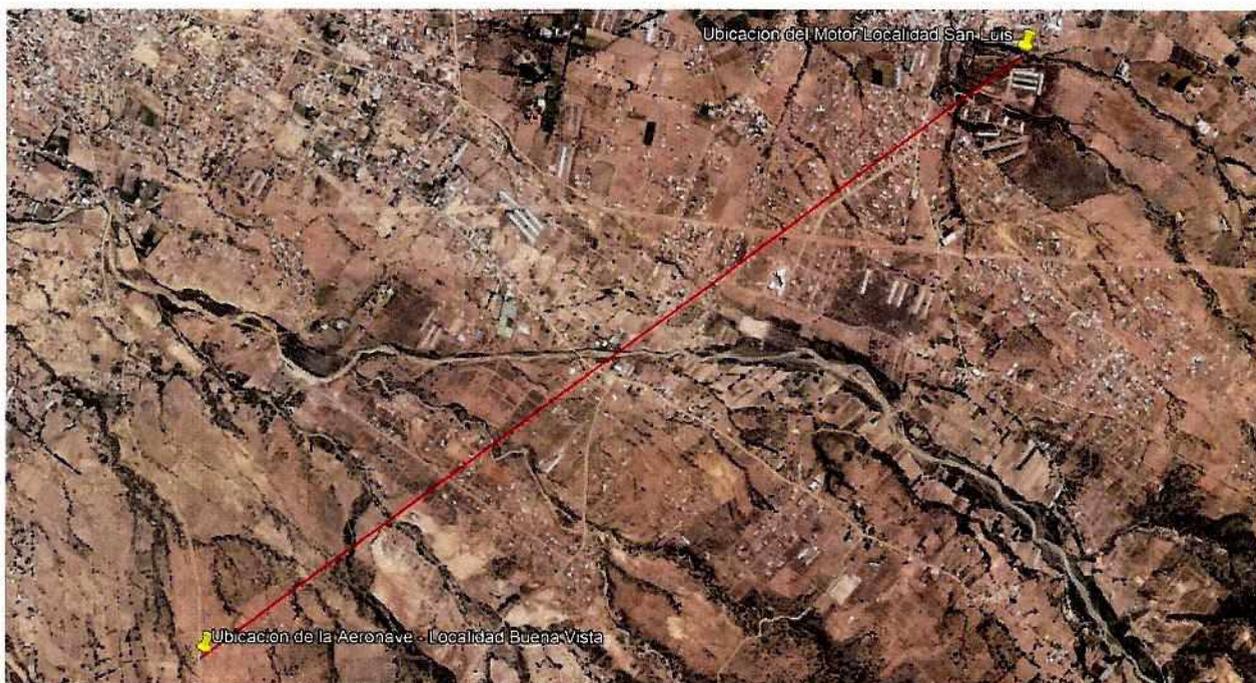
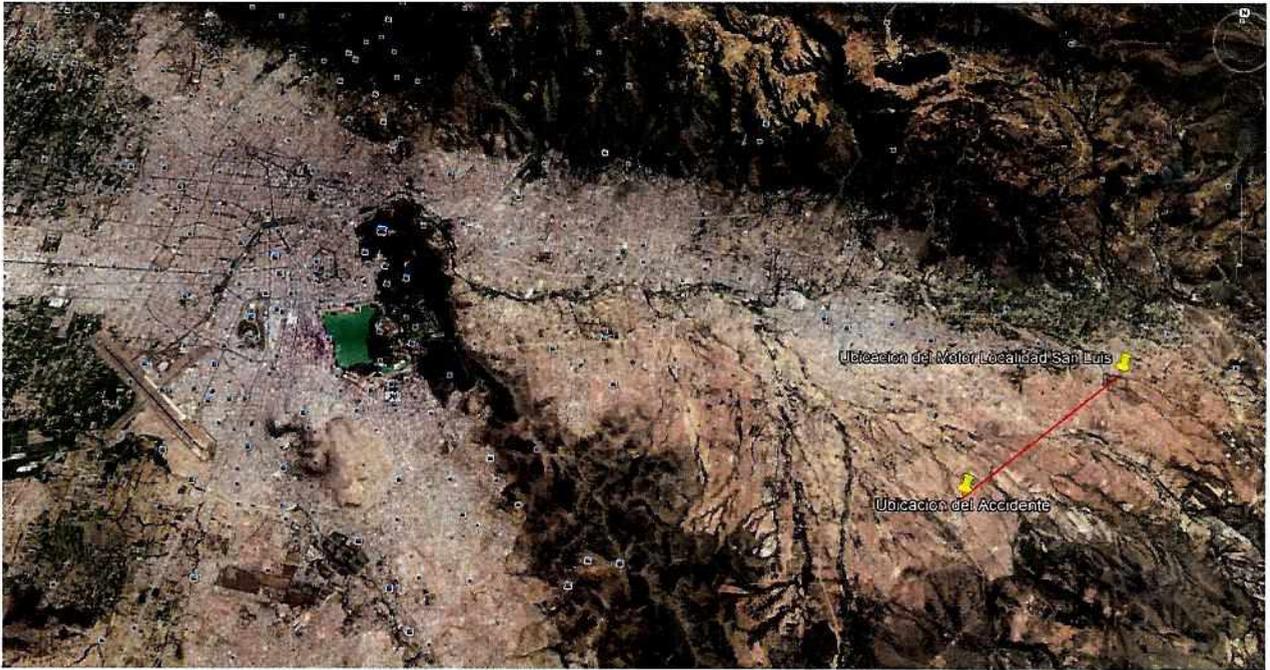
UBICACIÓN DEL ACCIDENTE Y MOTOR
AERONAVE (LAT. 17°26'17.84''S - LOG. 66°01'14.82'' W)
MOTOR (LAT. 17°24.46'74''S - LOG. 65°59'15.36'' W)

Mismo testigo quien fue el que indicó la ubicación exacta del motor y del primer impacto del mismo con el terreno.
