# INFORME FINAL

# **ACCIDENTE DE AERONAVE**

Código: ACCIDENTE -03-2019 DGAC-ATO-TDD 0233/2019 -AIG-041-2019 Número de páginas: 13

Propietario:	JAIME GARY BARBA ZABALA
Operador:	SERVICIO AEREO BENI EXPRESS MULTISERVICIOS
Base de Operaciones:	TRINIDAD- BENI
Fabricante /Modelo / MSN:	PIPER PA-32-300 / 32-7540115
Marca de nacionalidad:	CP-1188
Lugar del Accidente	REYES - BENI
Fecha:	24-03-2019
Hora del Accidente:	19:36 UTC / 15:36 LT

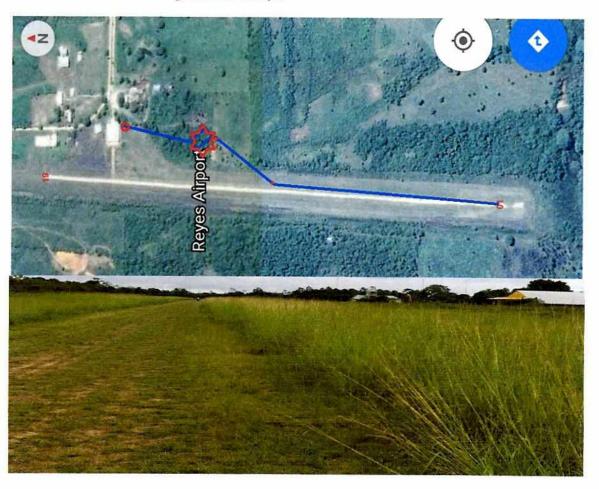
El piloto y los ocupantes abandonaron la aeronave por sus propios medios (todos ilesos). La aeronave sufrió daños de consideración en fuselaje, alas, Hélice y los 3 Trenes de aterrizaje, por lo verificado en la investigación de campo.

Daños y abolladuras en parte delantera izquierda del fuselaje.

Desprendimiento del ala derecha, con daños severos en borde de ataque.

- Desprendimiento del ala derecha por el impacto con postes de concreto
- Desprendimiento de los 3 Trenes de aterrizaje por impacto con el terreno.
- Daños en parte delantera lateral derecha del fuselaje por impacto con postes
- Daños en punta de ala izquierda
- Dobladuras hasta 45° en punta de las 2 palas de la hélice.
