**DIRECCIÓN GENERAL DE AERONÁUTICA CIVIL**  
**AREA DE INVESTIGACIÓN Y PREVENCIÓN DE**  
**ACCIDENTES E INCIDENTES - AIG**

## **INFORME FINAL**

### **CODIGO SUCESO: ACCID-04-25**

| MARCA Y MODELO: | CESSNA C172M |

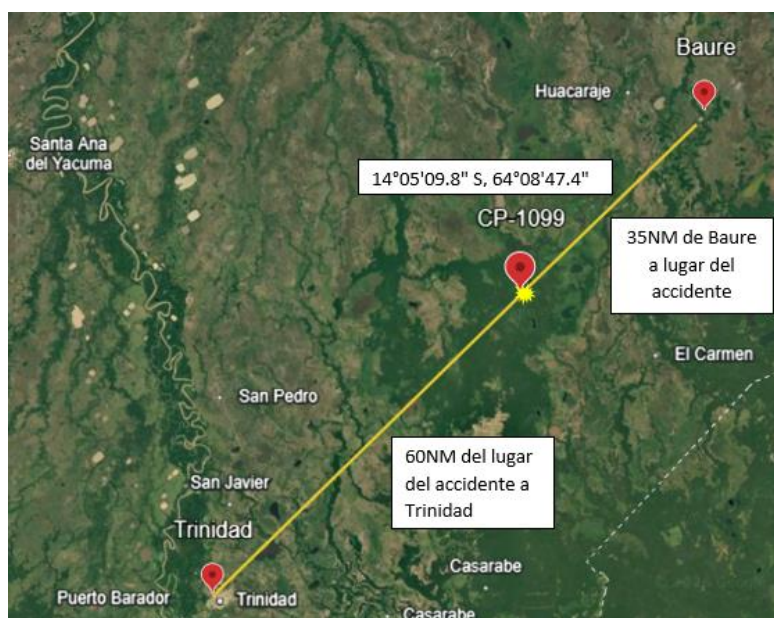
FIGURA 2. UBICACIÓN GEOGRAFICA DE LA AERONAVE

La aeronave efectuó un aterrizaje de emergencia en una zona pantanosa ubicada aproximadamente a 35 NM de Baures y a 60 NM de Trinidad, en el sector denominado Monte San Pablo.

Como consecuencia del aterrizaje sobre terreno blando y anegado, la aeronave capotó, quedando invertida parcialmente sumergida en el pantano. No se evidenciaron desprendimientos significativos de componentes estructurales.
