FECHA DEL SUCESO:	25 DE MARZO 2022
LUGAR:	HACIENDA EL BOLSON
DEPARTAMENTO:	BENI
MATRÍCULA:	CP-911
MARCA Y MODELO:	CESSNA 150 K
OPERADOR:	CIAC ALAS BENI
PROPIETARIO:	VIERI PAOLO LENZA VELASCO
FECHA DECLARACIÓN	4 DE ABRIL DE 2023

UNIDAD DE INVESTIGACIÓN Y PREVENCIÓN DE ACCIDENTES E INCIDENTES - AIG

DECLARACIÓN PROVISIONAL SUCESO ACCID 03-22

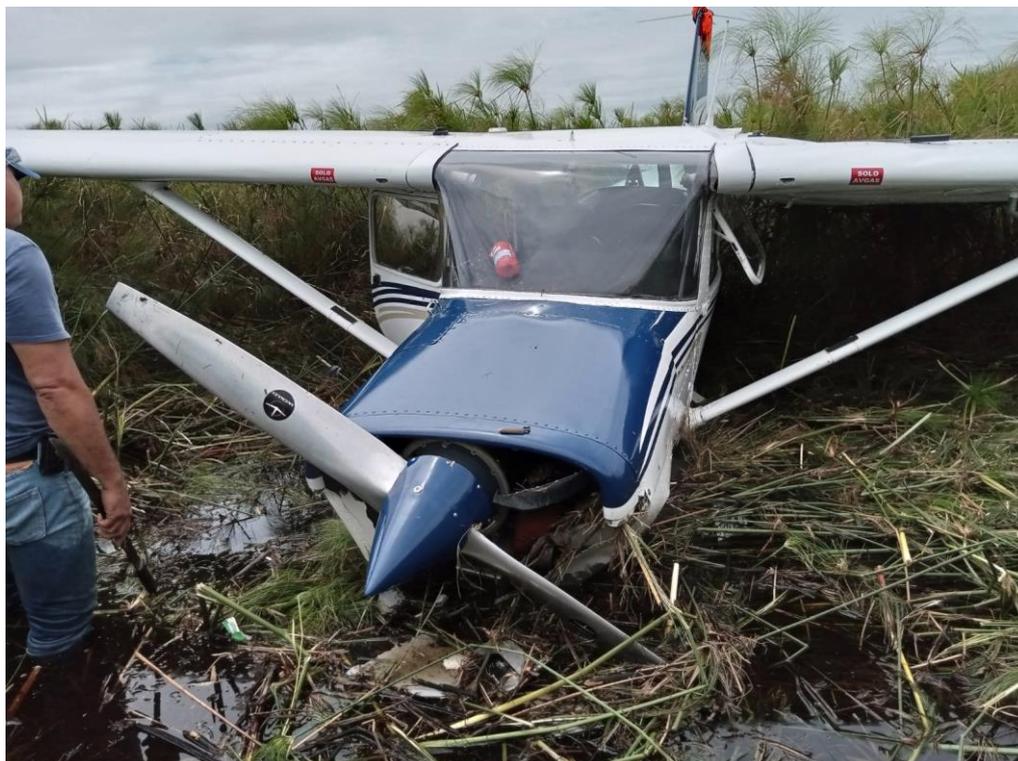
La aeronave sufre daños de consideración en el tren de nariz, hélice, ambas alas y el fuselaje.
